**CORPORACIÓN PARA EL DESARROLLO SOSTENIBLE DEL URABÁ  
CORPOURABA****AUTO**

**Por el cual se impone medida preventiva y se adoptan otras disposiciones.**

CONSECUTIVO: **200-03-50-06-0022-2026**

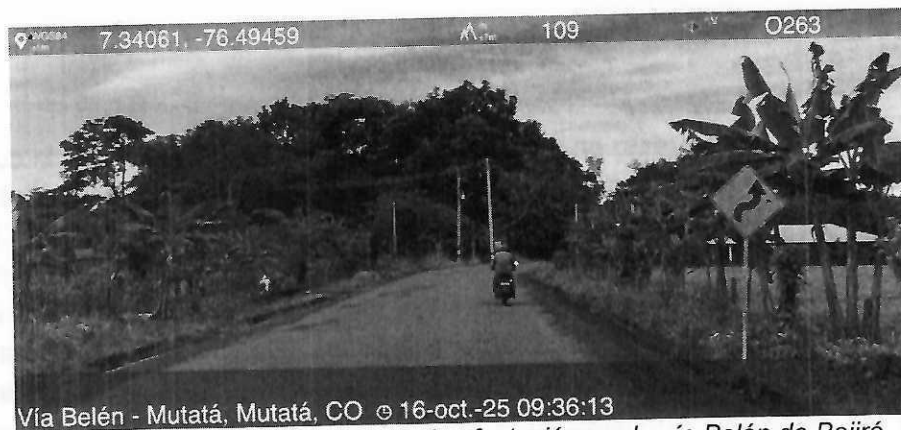
Figura 1. Desplazamiento al lugar de afectación por la vía Belén-de Bajirá – Mutatá.

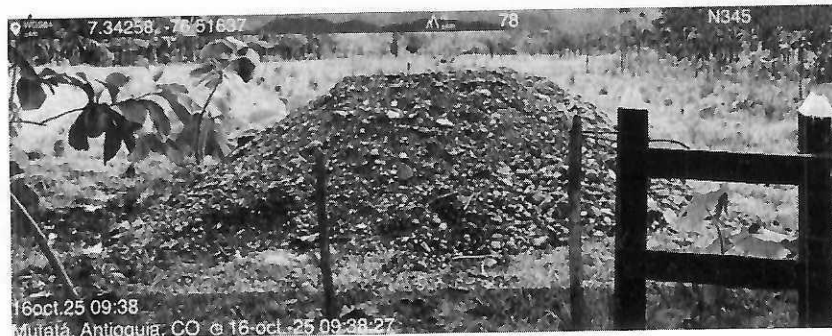
Mientras se realizaba el desplazamiento hacia el lugar de afectación, se evidenciaron varios cúmulos de material aluvial acopiados hacia los bordes de la vía de acceso (Figura 3); sin embargo, no fue posible verificar si estos cúmulos habían sido dispuestos de manera irregular por el presunto infractor, o por los residentes de la zona mediante métodos de extracción manuales. Se indica, además, que en la vía de acceso se observó el desplazamiento de volquetas cargadas de material aluvial.

Figura 2. Cúmulos de material acopiados hacia los bordes de la vía de acceso.

- Se evidenció la disposición de varios cúmulos de material aluvial acopiados hacia los bordes de la vía de acceso; sin embargo, no fue posible verificar si estos cúmulos habían sido dispuestos de manera irregular por el infractor o por los residentes de la zona mediante métodos de extracción manuales.

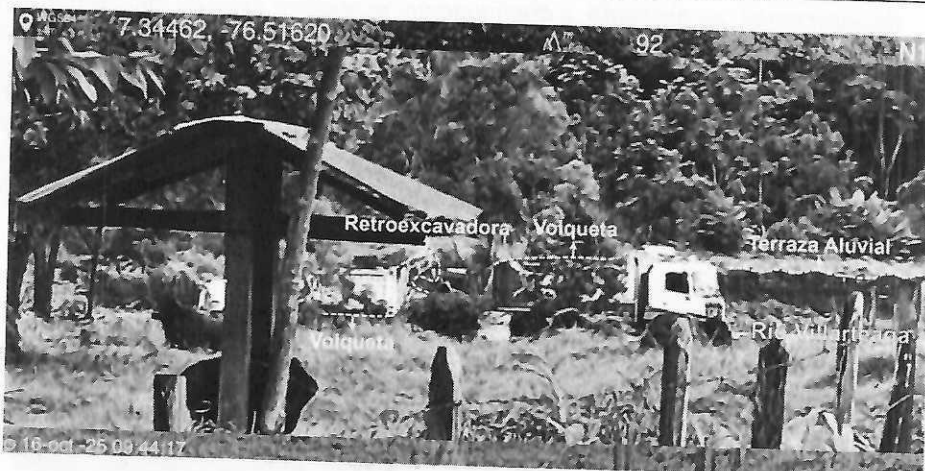
Una vez se llegó al sitio de presunta afectación, se logró evidenciar la presencia de dos (02) volquetas cargadas de material extraído del río Villarteaga, así como de una (01) retroexcavadora en operación asociada a la actividad extractiva denunciada (Figura 4); el acompañante comunicó a CORPOURABÁ que esta denuncia ya ha sido previamente notificada a la Corporación, sin que se hayan podido evidenciar íntegramente, por los técnicos que la han atendido, las actividades constatadas por el denunciante.

Figura 3. Maquinaria asociada a actividades extractivas sobre el río Villarteaga.

- En el área de afectación indicada, se evidenció la presencia de dos (02) volquetas cargadas de material extraído del río Villarteaga, así como de una (01) retroexcavadora en operación asociada a la actividad extractiva denunciada.

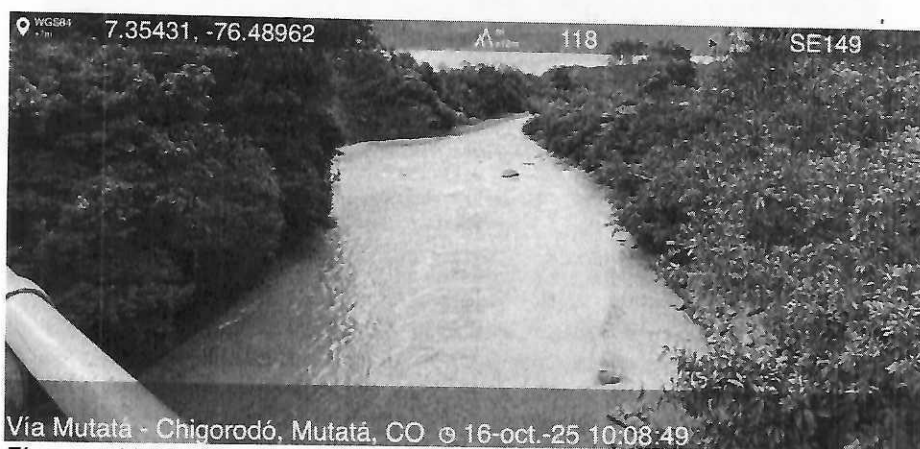
Se logró reestablecer acompañamiento con el señor Carlos Restrepo en el puente vehicular que cruza sobre el río Villarteaga, ubicado en la vía que comunica al municipio de Mutatá con el municipio de Chigorodó (Figura 5). En este punto, el acompañante comunicó a CORPOURABÁ que las actividades extractivas ponían en riesgo la integridad natural del recurso hídrico, aumentando su turbidez y perjudicando, asimismo, a las comunidades locales subsistentes del turismo generado por el atractivo que provoca este afluente aluvial.

Figura 4. Vista panorámica del río Villarteaga.

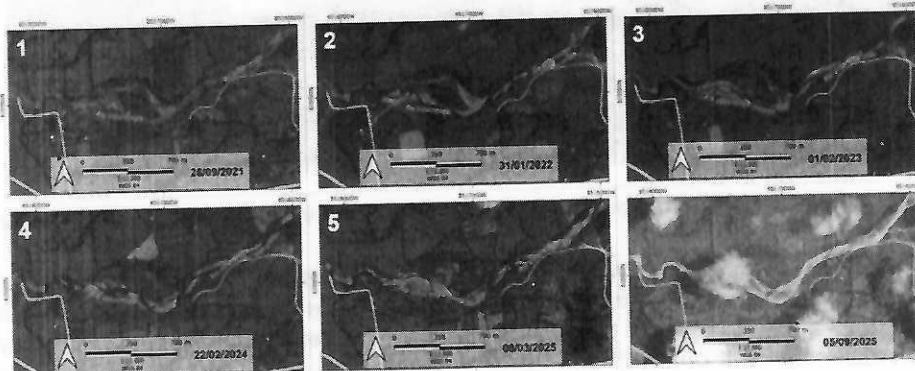
declaraciones, se presenta, a continuación, el registro satelital multitemporal del área de interés, estableciendo como periodo de análisis un rango de tiempo cercano a (04) años, transcurridos desde finales del mes de septiembre de 2021 hasta inicios del mes de septiembre de 2025 (Figura 6); la inspección de este registro satelital permite constatar la pérdida de un meandro al norte del cauce aluvial (Figura 7), un aumento en el nivel de turbidez total del río Villarteaga (Figura 8), así como la socavación de, al menos, ochenta (80) metros de terreno hacia su margen austral y una leve pérdida de vegetación hacia el área de extracción evidenciada en la visita técnica (Figura 7).

Figura 5. Comparación multitemporal del cauce del río Villarteaga en el área de interés. Imágenes © 2025 Planet Labs PBC (<https://www.planet.com/explorer/>).

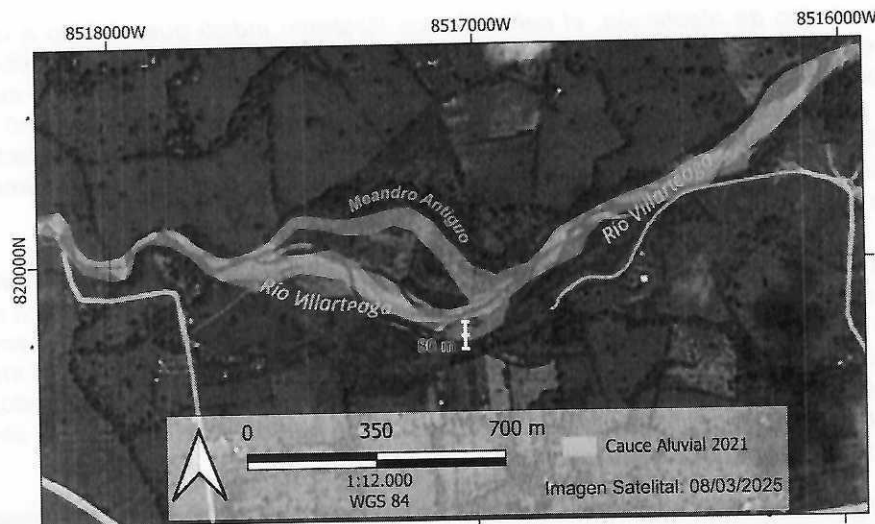
Figura 6. Comparación multitemporal del cauce del río Villarteaga, registro de los años 2021 y 2025. Se evidencia desaparición de meandro hacia el norte, socavación de aproximadamente ochenta (80) metros hacia el sur y pérdida de vegetación hacia la zona

de extracción evidenciada durante la visita técnica

- Se evidenció, mediante la inspección del registro satelital multitemporal del área de interés, la pérdida de un meandro al norte del cauce aluvial, un aumento en el nivel de turbidez total del río Villarteaga, así como la socavación de, al menos, ochenta (80) metros de terreno hacia su margen austral y una leve pérdida de vegetación hacia el área de extracción evidenciada en la visita técnica.

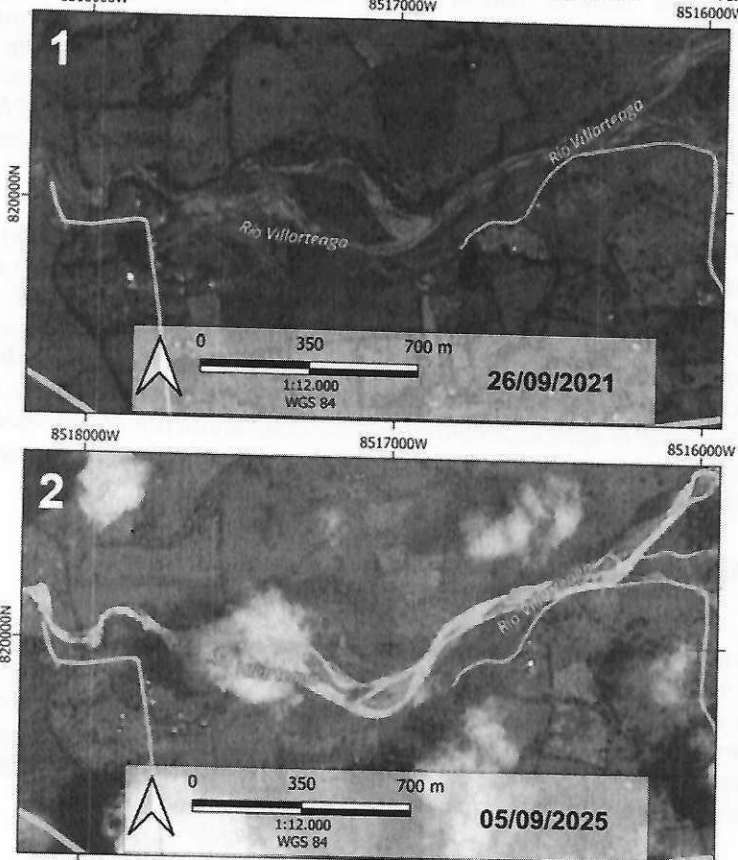
Figura 7. Comparación multitemporal del cauce del río Villarteaga, registro de los años 2021 (arriba) y 2025 (abajo). Se destaca incremento en la turbidez del cauce aluvial del río, tal como demuestra el cambio de coloración del recurso hídrico
