**CORPORACION PARA EL DESARROLLO SOSTENIBLE DEL URABA
CORPOURABA****Auto****Por el cual se impone medida preventiva y se adoptan otras disposiciones**

dejaron contenidos en el informe técnico N° 400-08-02-01-0848 del 21 de abril de 2026, del cual se sustrae lo siguiente:

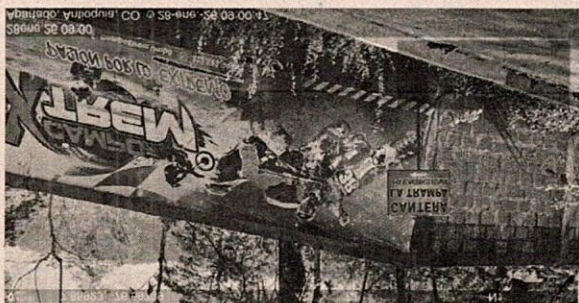
Se realiza desplazamiento hacia la entrada del área de explotación ubicada en la Vereda Salsipuedes. Una vez allí, el usuario informa que la explotación en este frente minero no ha podido adelantarse debido a que para poder ingresar al frente se debe de transitar a través de un predio privado del cual no cuentan con autorización del representante legal del mismo, este predio privado se encuentra asociado actualmente a la pista de motocross CampoXtrem (Figura 3).

Figura 2. Predio privado CampoXtrem: entrada al área de explotación ubicada en la Vereda Salsipuedes.

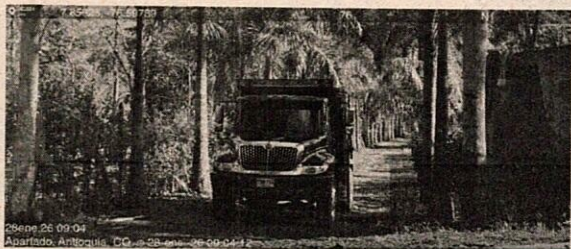
Se resalta que, durante la inspección técnica, se evidenció el flujo constante de volquetas realizando el transporte de material aluvial desde la entrada al predio privado mencionado (Figura 4). De acuerdo con el usuario, estas volquetas se encuentran asociadas a la operación minera del Contrato de Concesión Minera N° E5300005 de la titular minera Ana María Lora de Rincón, que recibe el nombre de «Cantera La Trampa» (Figura 3).

Figura 3. Flujo de volquetas transportando material aluvial, presuntamente provenientes del Contrato de Concesión Minera N° E5300005 (i.e., Cantera La Trampa).

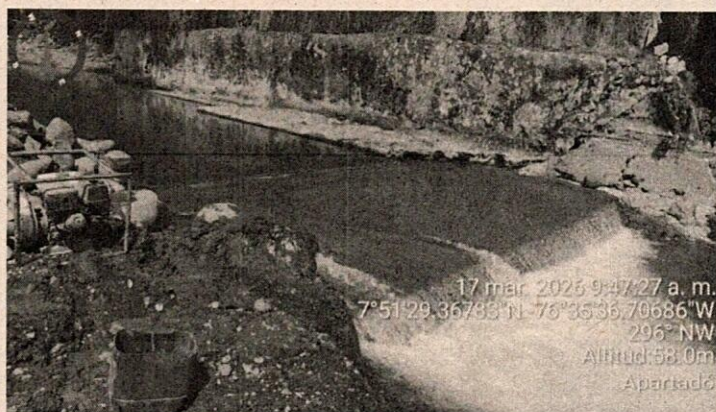
Es importante señalar que, próximo al área de explotación de Salsipuedes, se encuentra un punto de captación de agua que surte al acueducto municipal, a cargo de la empresa de Aguas Regionales del Grupo EPM. Se realiza desplazamiento hasta este punto, en aras de constatar la no operación de actividades de explotación por parte del titular minero Jose Luis Aldana Arrieta. Una vez en el punto indicado, se cuenta con el acompañamiento del señor Lisandro Cuesta, auxiliar de Aguas Regionales de EPM, el cual informa sobre la situación actual del acueducto en cuestión; el acompañante informa a CORPOURABÁ que la explotación irregular efectuada aguas abajo, en el predio concerniente al Contrato de Concesión Minera N° E5300005 de la titular minera Ana María Lora de Rincón (i.e. Cantera La Trampa) ha ocasionado una disminución de la recarga de material aluvial aguas arriba (donde está el acueducto), ocasionando que la tubería del acueducto municipal, que está bajo el lecho del río, se quede sin cubrimiento de material aluvial, poniendo en riesgo la integridad del mismo (Figura 5).

Figura 4. Vista del río Apartadó en el punto concerniente a la tubería del acueducto municipal de EPM circunscrita dentro del Contrato de Concesión Minera N° NFC-16371.

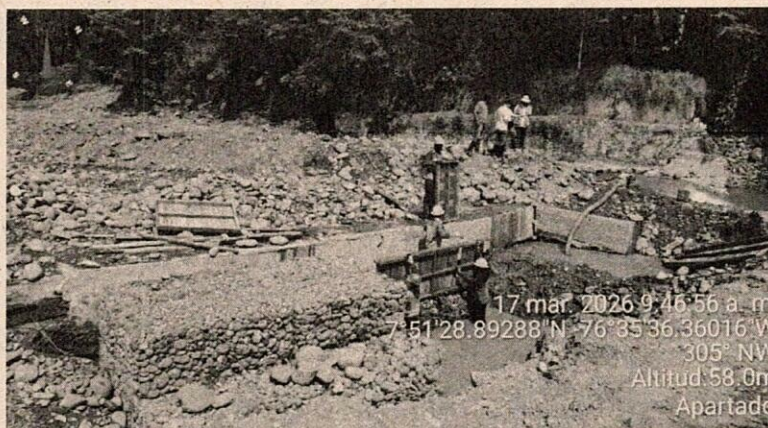
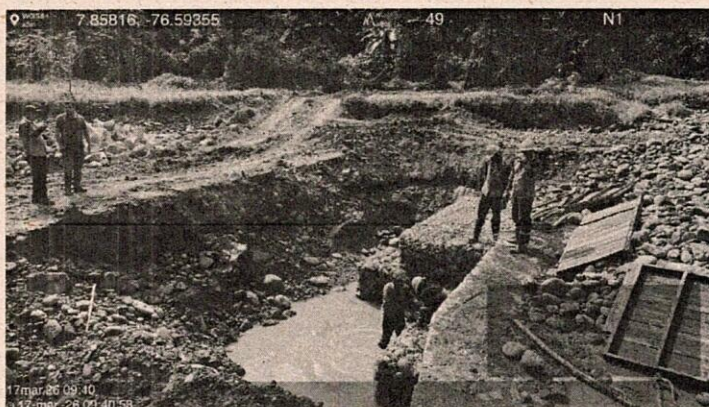
Posteriormente, el día 17/03/2026, se realiza recorrido de inspección por los distintos cruces sobre el cauce del río Apartadó del acueducto municipal junto con la ingeniera Mónica Ramos Gonzalez (Aguas Regionales de EPM), en aras de evidenciar el estado actual de la tubería. Durante el recorrido, se evidenció la ejecución de obras de protección del acueducto en el punto circunscrito dentro del Contrato de Concesión Minera N° NFC-16371 (Figuras 6 y 7), la ingeniera Mónica informó a CORPOURABÁ que esta obra de protección busca reducir el impacto que la disminución de la recarga de material aluvial pueda ocasionar sobre el acueducto correspondiente.

Figura 5. Obras de protección del acueducto municipal sobre el cauce del río Apartadó.

Figura 6. Obras de protección del acueducto municipal sobre el cauce del río Apartadó

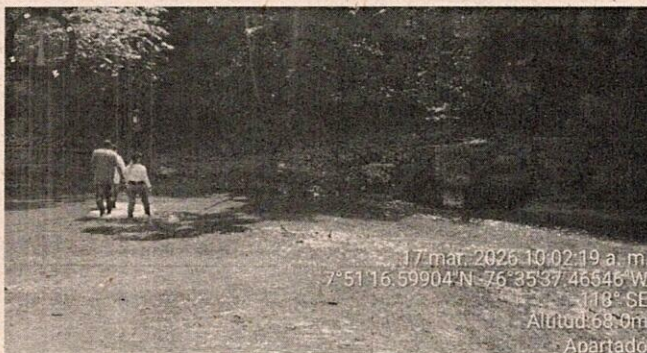
A aproximadamente 400 metros del primer paso del acueducto, se encuentra un segundo paso de la tubería municipal por el río Apartadó; en este sitio se evidenció una tasa de recarga moderada de material aluvial (Figura 8). Ahora bien, el personal acompañante de EPM indicó que el paso de la tubería subterránea corresponde a una adecuación realizada posteriormente al abandono de otra tubería más antigua, que quedó inoperante debido a la disminución del nivel del lecho del río en años anteriores (Figura 9).

Figura 7. Segundo paso del acueducto municipal por el río Apartadó.

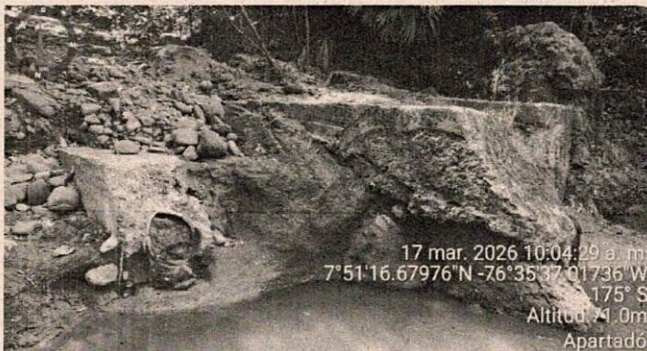
Figura 8. Tubería antigua del segundo paso del acueducto municipal por el río Apartadó

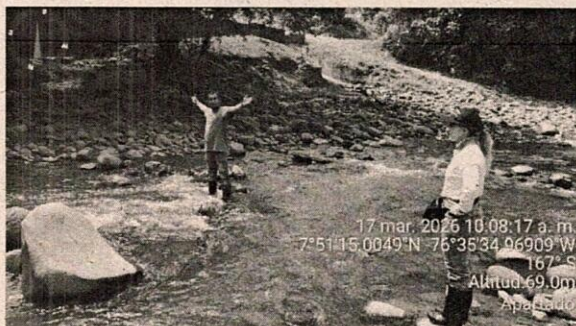
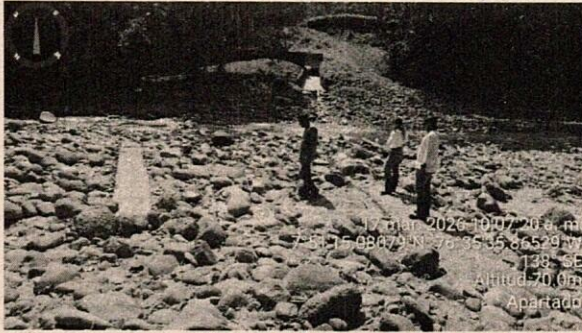
Luego, a una distancia de aproximadamente 100 metros del segundo paso del acueducto, se encuentra un tercer paso de la tubería municipal por el río Apartadó; en este sitio se evidenció una tasa de recarga moderada de material aluvial y un nivel bajo del cauce aluvial (Figura 10 y 11).

Figura 9. Tercer paso del acueducto municipal por el río Apartadó.

Figura 10. Tercer paso del acueducto municipal por el río Apartadó.

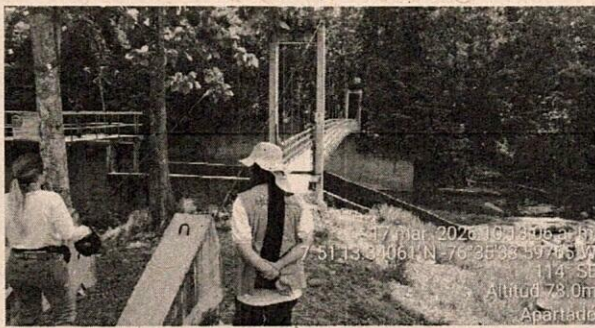
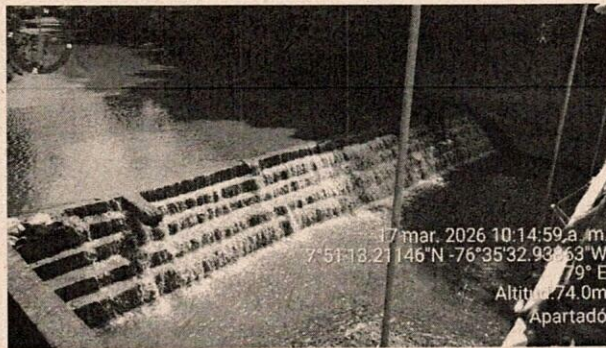
Finalmente, a aproximadamente 100 metros del tercer paso del acueducto, se encuentra la bocatoma correspondiente al acueducto municipal, desde donde se capta el agua del río Apartadó (Figura 12); en este sitio se evidenció una tasa de recarga moderada a alta de material aluvial (Figura 13).

Figura 11. Bocatoma del acueducto municipal sobre el río Apartadó.

Figura 12. Bocatoma del acueducto municipal sobre el río Apartadó.

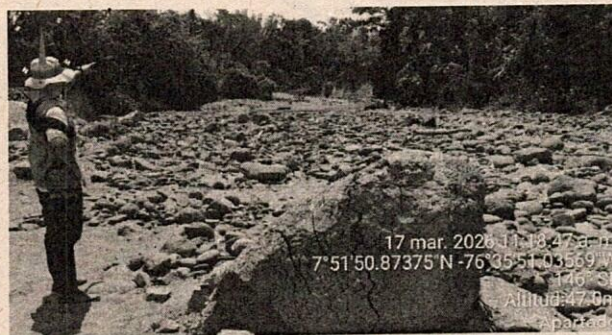
Posteriormente, se realiza recorrido de inspección sobre el río Apartadó en el área proyectada como zona de explotación, en jurisdicción de la vereda Salsipuedes. Durante el recorrido, se evidenció un área de alta acumulación de depósitos aluviales y baja recarga hídrica a aproximadamente 300 metros del frente de explotación proyectado (Figura 14); a aproximadamente 200 metros aguas arriba de esta área, se observó una zona de alta acumulación de depósitos aluviales y recarga hídrica moderada (Figura 15).

Figura 13. Río Apartadó, área de alta acumulación de depósitos aluviales y baja recarga hídrica

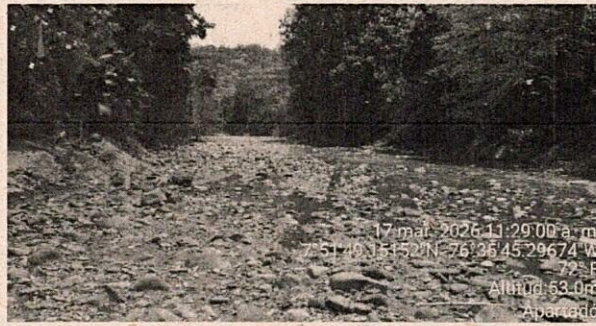
Figura 14. Río Apartadó, área de alta acumulación de depósitos aluviales y recarga hídrica moderada.

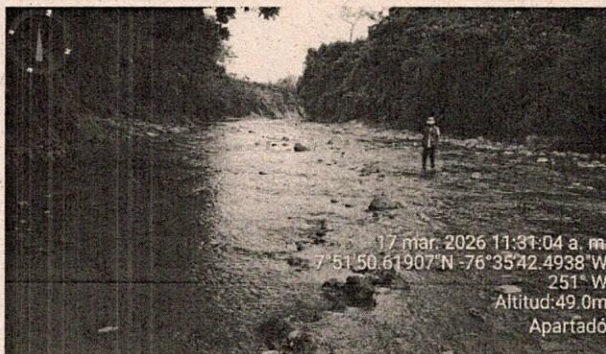
Finalmente, dentro del área proyectada como frente de explotación del proyecto minero, no se evidenció la ejecución de actividades de extracción de material aluvial; en este punto, el cauce del río Apartadó presenta tanto una tasa de recarga hídrica como un nivel de deposición de material aluvial moderado a alto (Figura 16).

Figura 15. Río Apartadó, área de acumulación de depósitos aluviales y recarga hídrica moderada a alta.

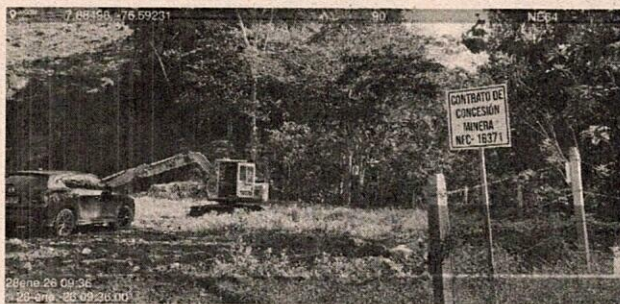
Posteriormente, se realiza desplazamiento hacia el frente de explotación La Balsa, en el cual se evidenció la ejecución de actividades de explotación minera. En el frente se logró evidenciar la presencia de una retroexcavadora (Figura 15), una zona de disposición del material extraído (Figura 18) y a personal técnico encargado de la operación minera, este personal informó a CORPOURABÁ que para el transporte del material extraído se cuenta con cuatro (04) volquetas de carga.

Figura 16. Entrada al frente La Balsa del Contrato de Concesión Minera N° NFC-16371.

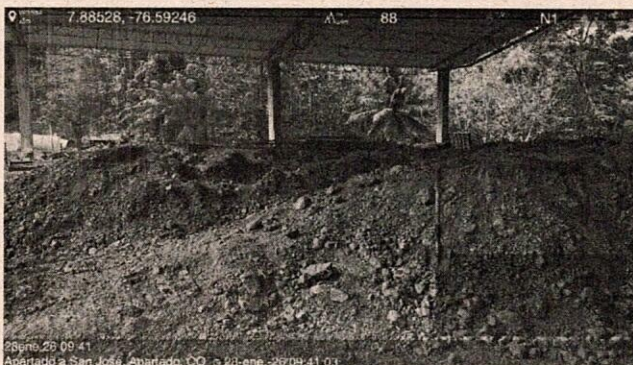
Figura 17. Zona de disposición del material extraído en el frente La Balsa.

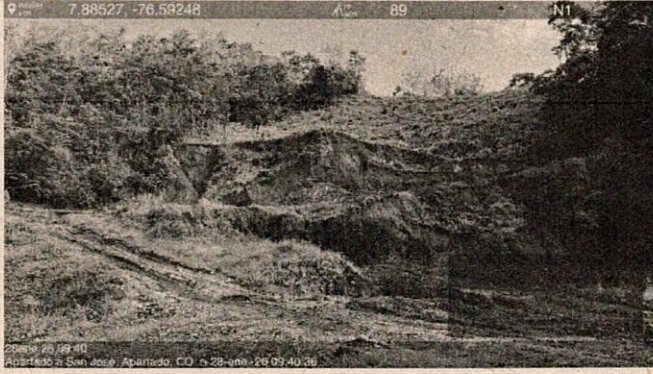
Ahora bien, en el frente de explotación La Balsa, no se evidencia una secuencia de explotación minera organizada y que permita garantizar la estabilidad geotécnica del talud que está siendo aprovechado. Este frente minero está constituido por una matriz areno-arcillosa y un basamento lodolítico, presenta una resistencia baja y un grado de meteorización moderado a alto, por lo que establecer una estructuración de aprovechamiento minero que garantice la estabilidad geotécnica del mismo es de carácter necesario para la integridad del frente minero (Figura 19).

Figura 18. Frente de explotación La Balsa.

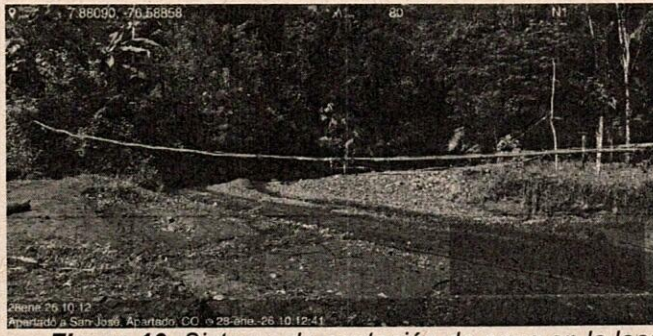
Finalmente, se realizó el desplazamiento hacia el punto de captación de agua en la vereda La Balsa, con el fin de verificar la no operación de actividades de explotación por parte del titular minero Jose Luis Aldana Arrieta. Una vez en el punto, localizado en la Finca Las Palmitas, habitantes de la localidad informan que de esta de bocatoma se abastecen las familias del lugar, además, no se evidenció actividad minera reciente (Figura 20).

Figura 19. Sistema de captación de agua en la localidad perteneciente a la vereda La Balsa.

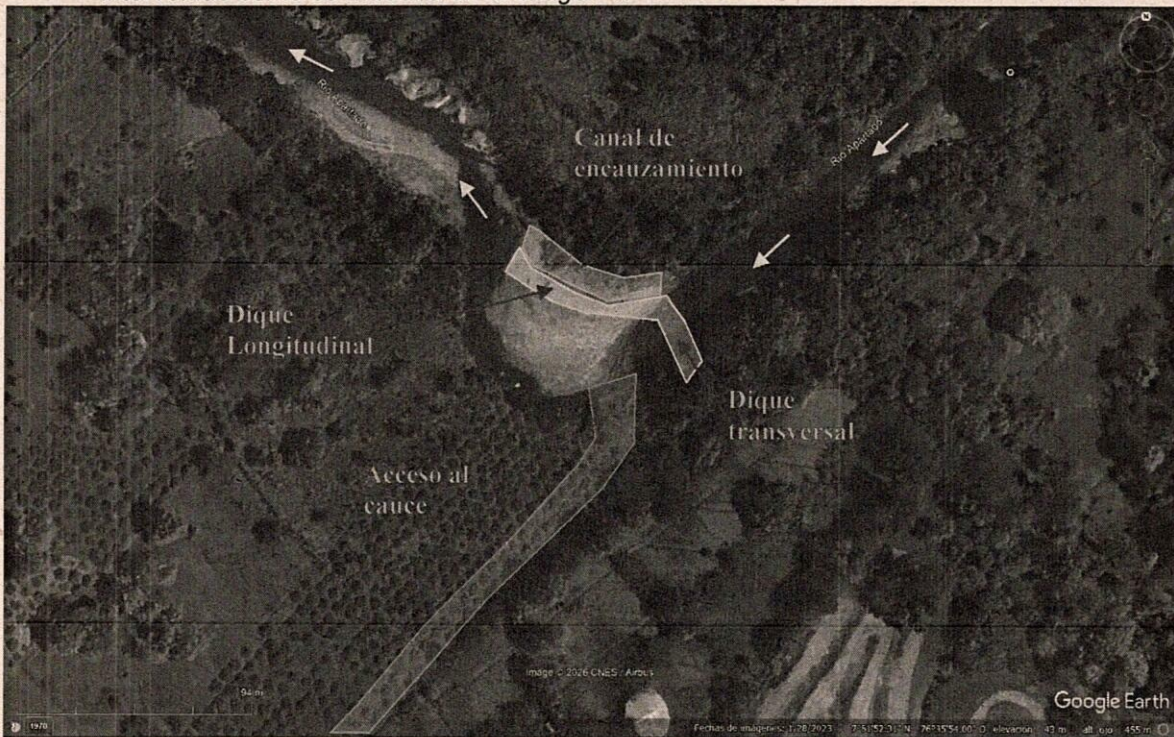
1. Remoción de material aluvial compuesto por bloques de roca, cantos, gravas y arenas de las barras de sedimentos del cauce del río, en un tramo aproximado de 100 metros, hacia la curva del meandro como muestra la imagen 1. Es de anotar que este tramo está incluido en el área del título minero NFC-16371.
2. Con el material aluvial removido, se conforma con maquinaria amarilla (excavadora) un dique transversal a la corriente, hídrica unido y siguiendo aguas abajo por un dique longitudinal por

su margen derecha, con el objeto de encauzar la corriente hídrica para secar el tramo intervenido como se muestra en la imagen 1.

Imagen 1: Editada de Google Earth de 28 de enero de 2023. Se observa el trazo del dique longitudinal y transversal al cauce del río Apartadó y la vía de acceso.

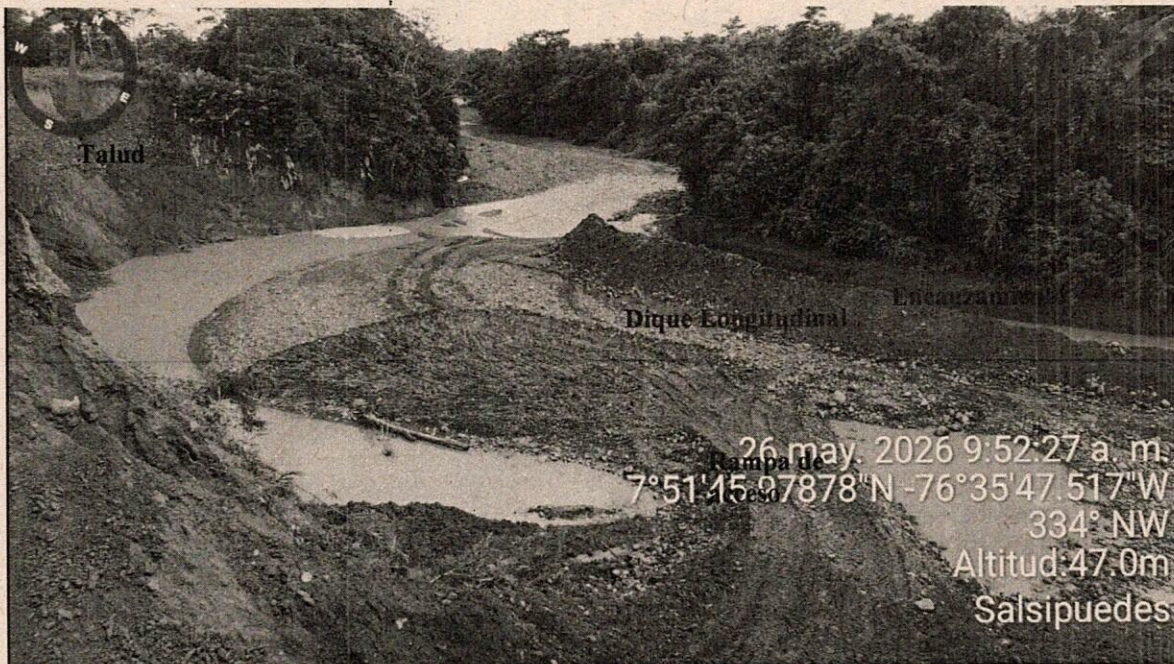
Para realizar el desvío del río Apartadó en el tramo indicado en este informe, se construyó un dique transversal a la corriente hídrica, con el mismo material aluvial del cauce y para recoger las aguas por un canal de desvío del cauce. Unido al dique transversal se construyó un dique longitudinal a la corriente hídrica que sirve de contención al canal por de encauzamiento del río Apartadó construido. Estas actividades han generado una modificación de la dinámica fluvial, incluyendo la alteración de su morfología natural.

Foto 1: Se observa el dique longitudinal con material aluvial y el canal de encauzamiento. También la rampa de acceso al cauce y el talud de la margen izquierda del río Apartadó.

Ni el dique transversal de derivación de la corriente del río Apartadó, ni el dique longitudinal para el encauzamiento del río Apartadó, ni el desvío del río Apartadó, está contemplado en el plan de manejo ambiental para la explotación de materiales de construcción del río Apartadó, en el área del título minero NFC-16371 (expediente 200-16-51-32-0056-2024).

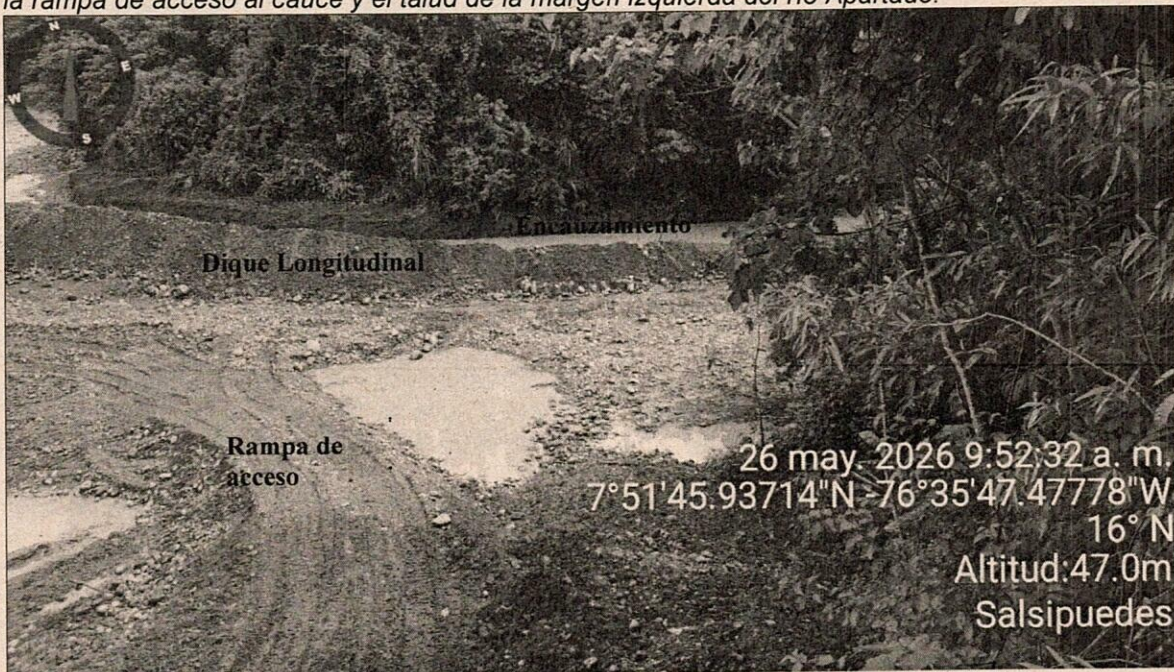
Foto 2: Se observa el dique longitudinal con material aluvial, el canal de encauzamiento y la rampa de acceso al cauce del río Apartadó.

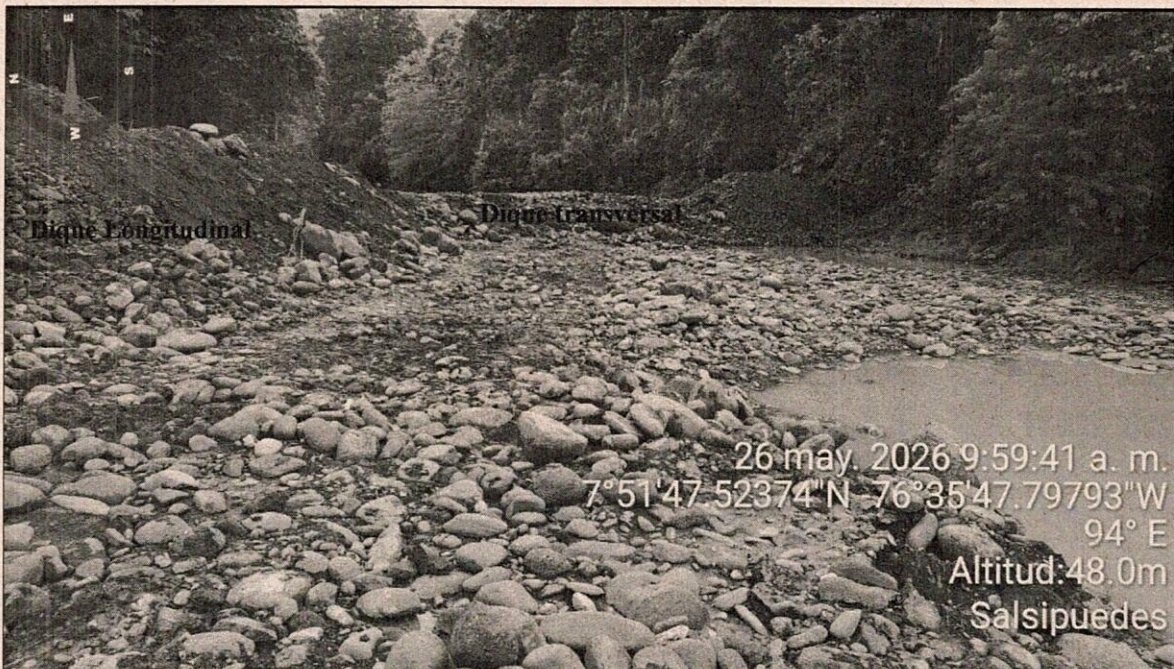
Foto 3: Se observa el dique longitudinal hacia la margen derecha del cauce y el dique transversal construido con el objeto de encauzar el río Apartadó.

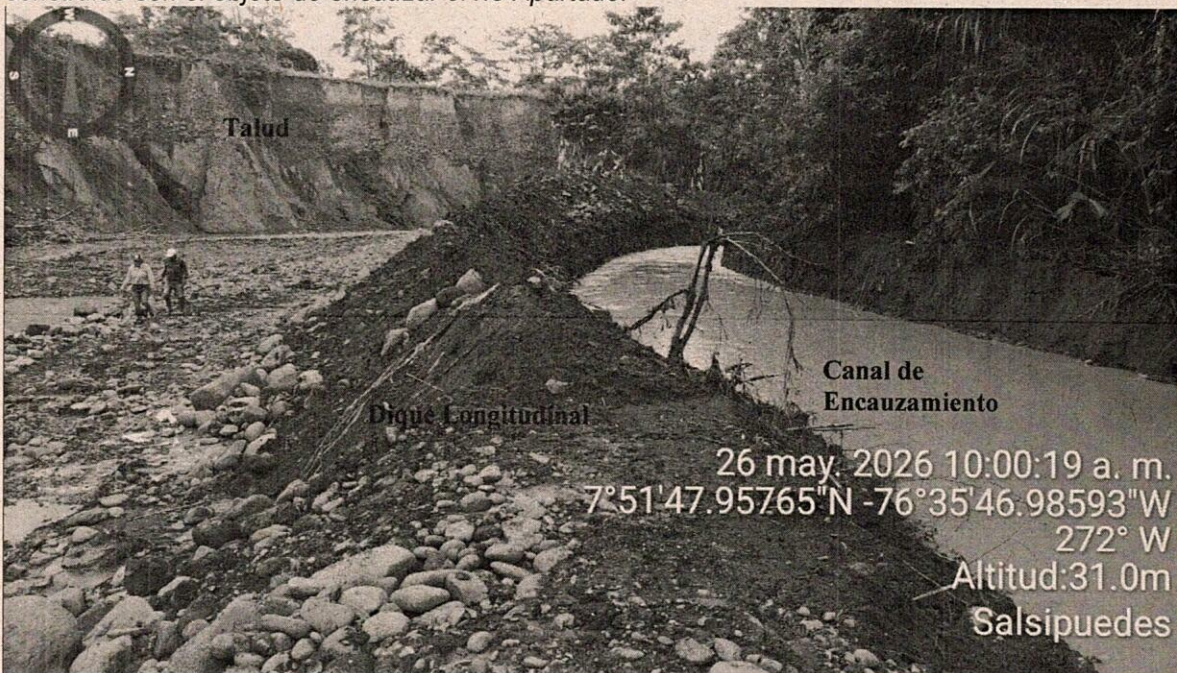
Foto 4: Se observa el dique longitudinal y el canal de encauzamiento hacia la margen derecha del cauce del río Apartadó.
