**CORPORACIÓN PARA EL DESARROLLO SOSTENIBLE DEL URABÁ
CORPOURABA**

“Por el cual se corre traslado para presentar alegatos de conclusión”

Que de la visita técnica llevada a cabo el día 10 de junio del año en curso, los hallazgos evidenciados se dejaron contenidos en el informe técnico N° 160-08-02-01-0284 del 16 de junio de 2022, el cual preceptúa:

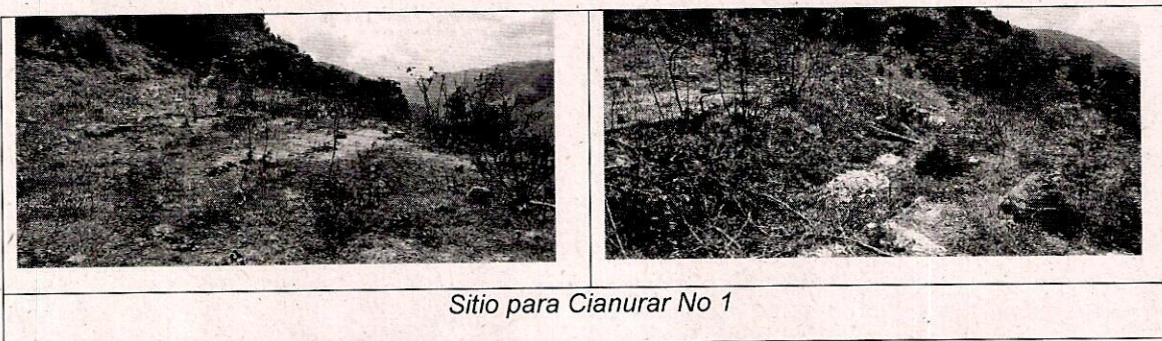
Localizado en Sector El Morrón, corregimiento manglar, municipio de Giraldo entrada por la antigua carretera a santa fe de Antioquia. A nombre del señor Jesús Nelson Olguin Alcaraz C.C 15.403.549 y Mateo Valderrama Úsuga. C.C 1.022.099.503, en las coordenadas N 6° 41' 5.6" W 75° 56' 30.8", en el lugar se observó que la estructura que conformaba el estable fue demolida, lo que se evidencia por los escombros encontrados en el lugar no se observaron personas en el sitio.

Los entables Entable Bonanza, Picanticos y Sitio para Cianurar No 1 no se encuentran en funcionamiento y presentan estado de abandono y demolidos a fecha del presente informe técnico.

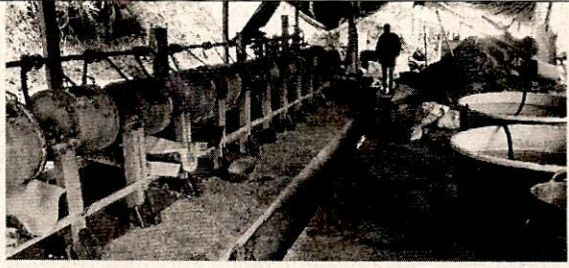
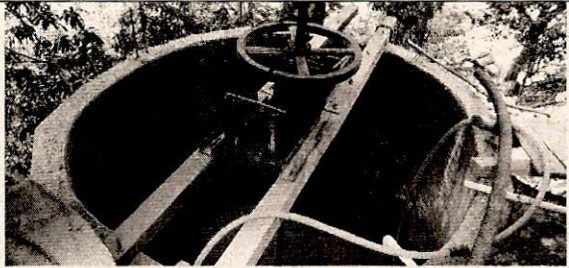
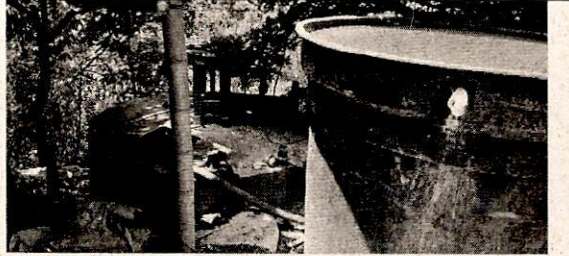
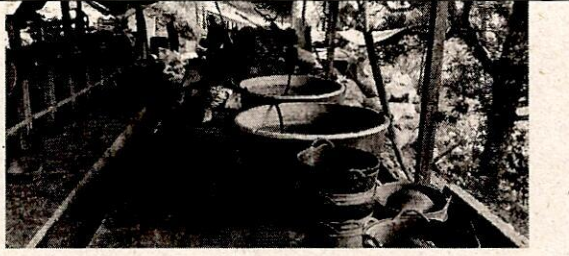
Localizado a un costado de la antigua vía a Santa fe de Antioquia en la vereda bonanza, municipio de Giraldo, responsable Ángel Fonnegra Taborda C.C 1.039.678.764, en las coordenadas N 6° 41' 0.1" W 75° 56' 14.1", en el lugar se encontraron dos personas laborando, las cuales se negaron a identificarse, el entable se encuentra actualmente en funcionamiento, este está dotado de 12 cocos los cuales permiten la trituración y el lavado del material extraído de la mina, igualmente se encontraron tres tanques de 2000 Litros utilizados para el almacenamiento de agua la cual es extraída de una quebrada cercana al lugar, el lugar también posee dos tanque de cianuración hecho en concreto con mezclador de acero y otro en acero, por dificultades en el transporte y constantes derrumbes en la vía de Medellín hacia Apartado no se pudo enviar las muestras al laboratorio.

<i>Cocos</i>	<i>Tanque Cianurar</i>

<i>Tanque Cianurar</i>	<i>Almacenamiento de agua</i>

El entable Sitio para Cianurar No 2 localizado a un costado de la antigua vía a Santa fe de Antioquia en la vereda bonanza, municipio de Giraldo en las coordenadas N 6° 41' 0.1" W 75° 56' 14.1" se encuentra actualmente en funcionamiento, desarrollando actividades relacionadas con explotación minera, sin contar con la licencia ambiental, efectuar remoción del suelo, capta aguas sin tener concesión no está inscrito en el registro de usuarios de mercurio – RUM, realiza descargas de aguas residuales industriales sin el respectivo permiso de vertimiento, sumado a que se incumplió el sellamiento del sitio el cual fue impuesto por la inspección de policía del municipio de Giraldo mediante acta de sellamiento 005 del 26/09/2017.

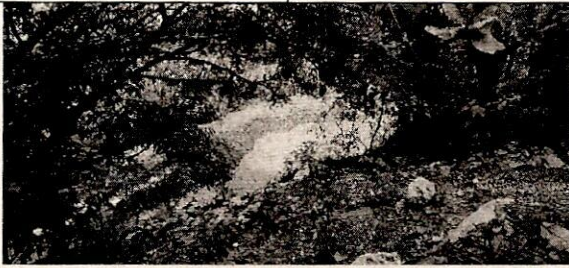
Igualmente se observó que el material sobrante producto del lavado está siendo depositado en una laguna improvisada en la parte baja del entable lo cual puede generar contaminación a la fuente hídrica más cercana.

<i>Depósito de material sobrante generado en el lavado</i>
