FORMULACIÓN  
**POMCA**  
RÍO TURBO Y CURRULAO

Plan de Ordenación y Manejo  
de la Cuenca Hidrográfica

# FASE DE DIAGNÓSTICO

TOMO IV - CAPACIDAD Y USO DE LAS TIERRAS,  
COBERTURA Y USO DEL SUELO

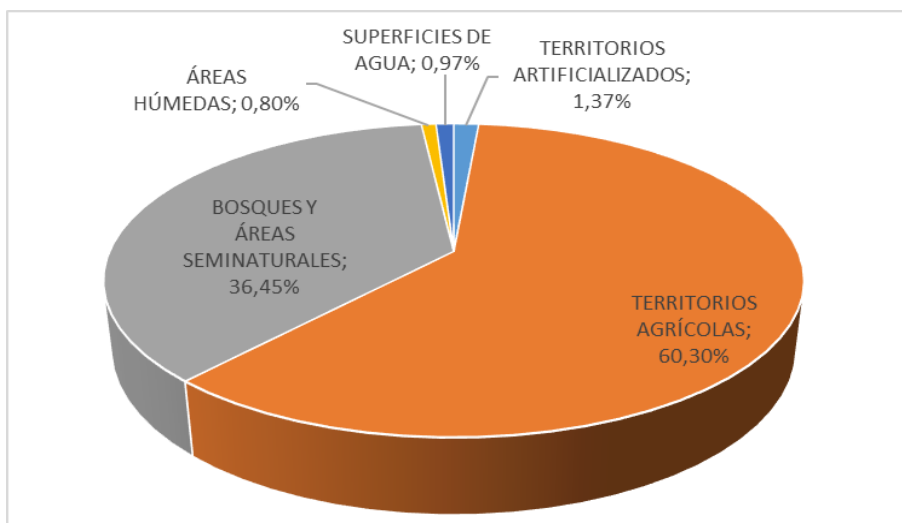
Figura 66. Distribución en porcentaje de las coberturas de la tierra del proyecto POMCAS Río Turbo-Currulao.

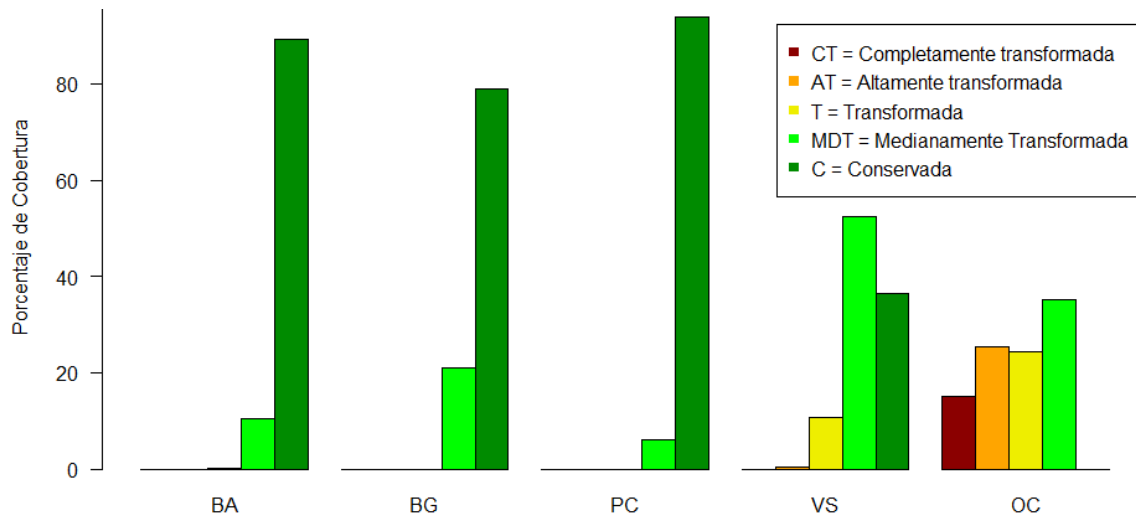
Figura 76. Porcentaje de coberturas: bosque abierto (BA), bosque de galería (BG), pantanos costeros (PC), vegetación secundaria (VG) y otras coberturas (OC), en diferentes categorías del índice del estado actual de las coberturas vegetales.  
Fuente: Elaboración propia.
