# POMCA

## RÍO SUCIO ALTO

### **FASE DE APRESTAMIENTO**

### **ANÁLISIS DE LA SITUACIÓN INICIAL DE LA CUENCA**

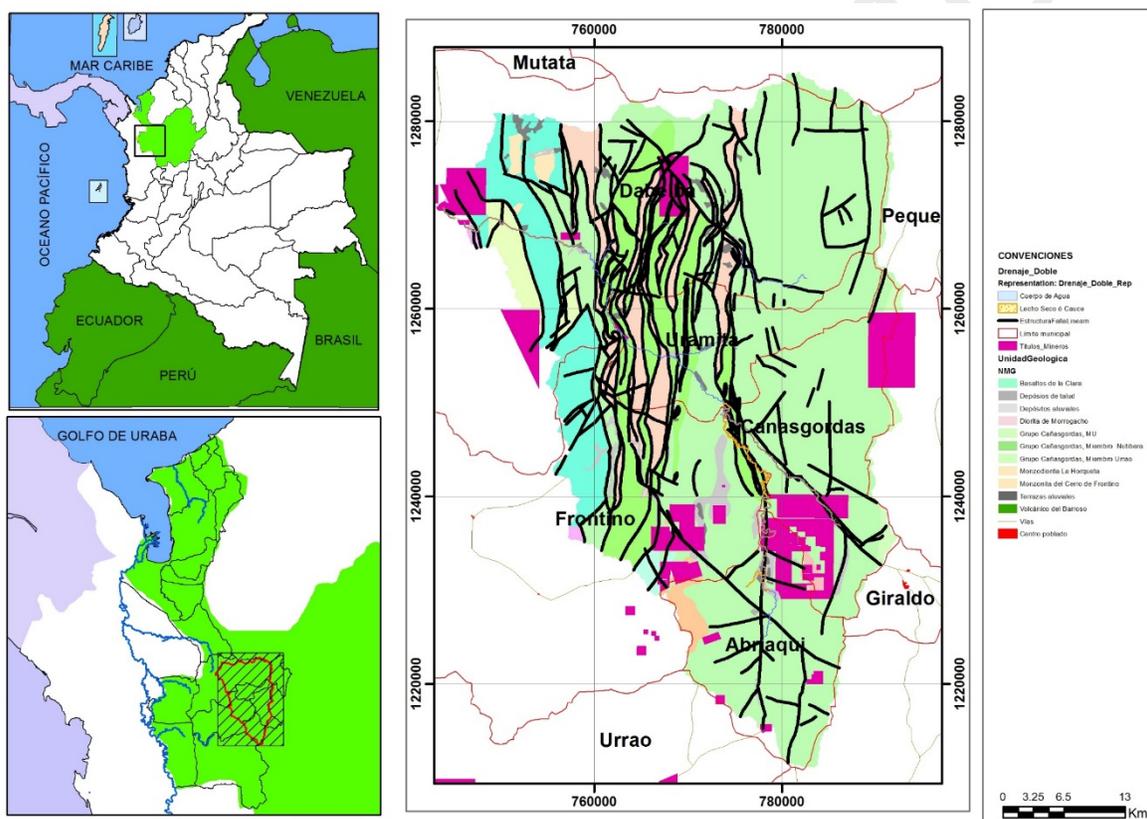
Figura 1. Localización general de Cuenca Río Sucio Alto y su relación con las características físicas del área.  
Fuente: Elaboración propia.

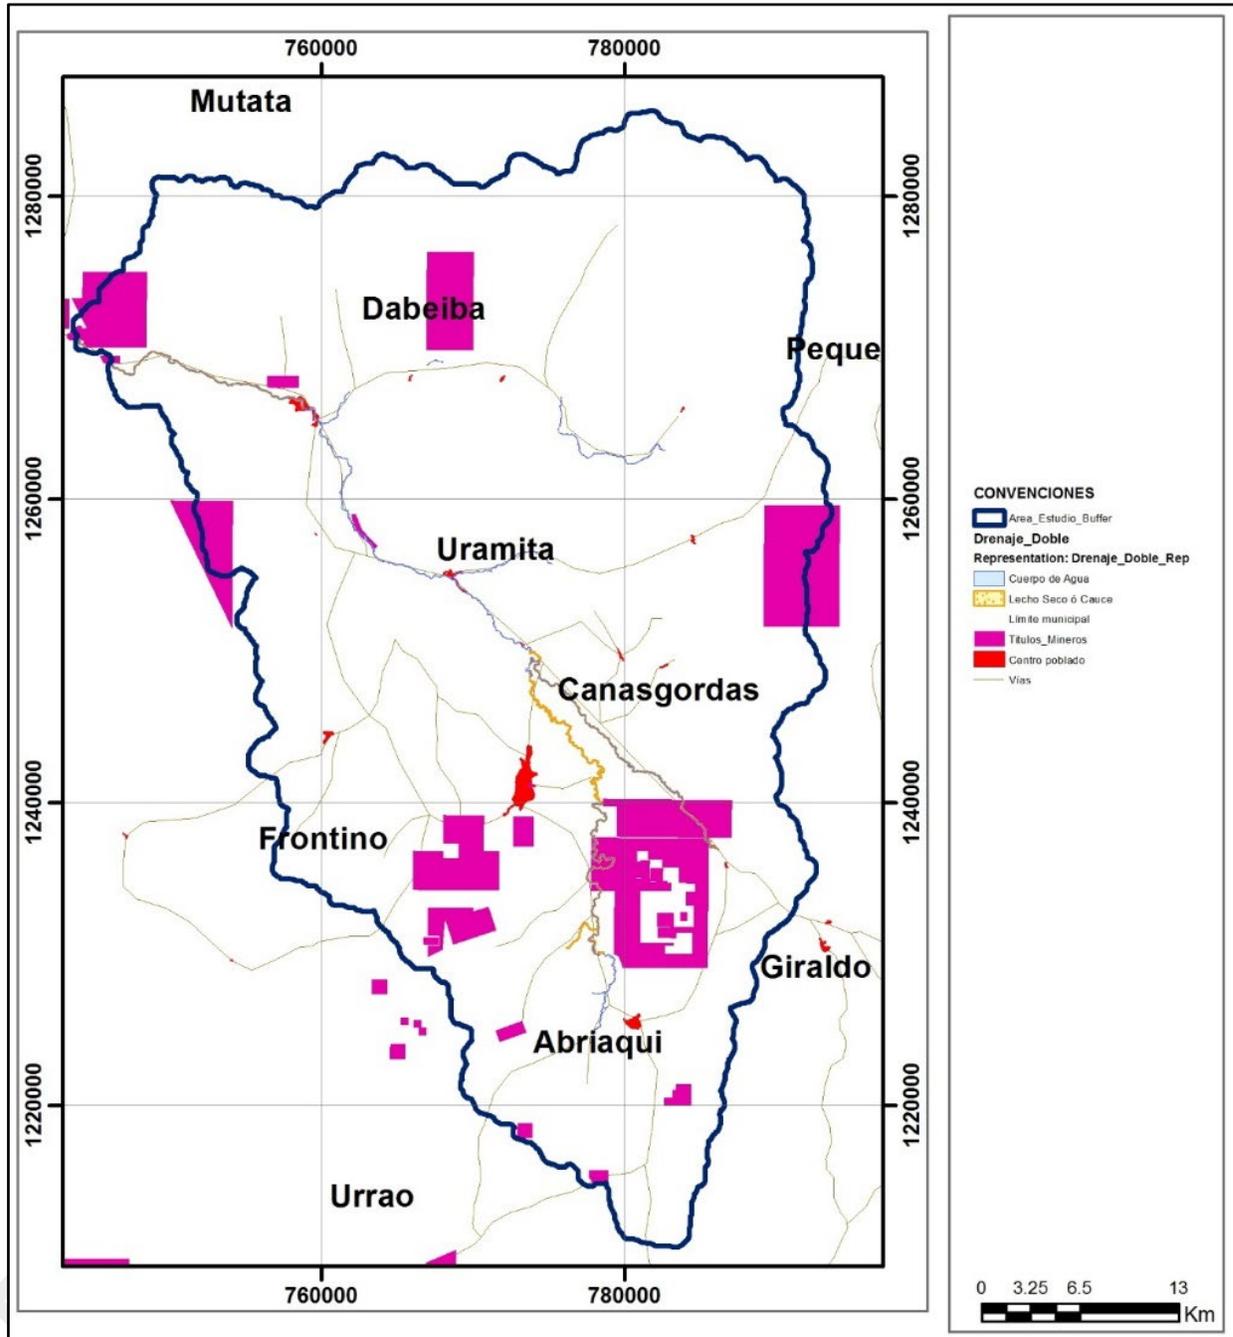
Figura 2. Títulos y solicitudes mineras presentes en la cuenca.  
Fuente: ANM 2018.

Para la Cuenca Río Sucio Alto, se tienen registrado 32 títulos mineros vigentes (Tabla 2), los cuales cubren un área de 20.465.16 hectáreas, lo cual representa el 1% del área de la cuenca. En la siguiente tabla se consignan las licencias vigentes dentro de la cuenca Figura 2.

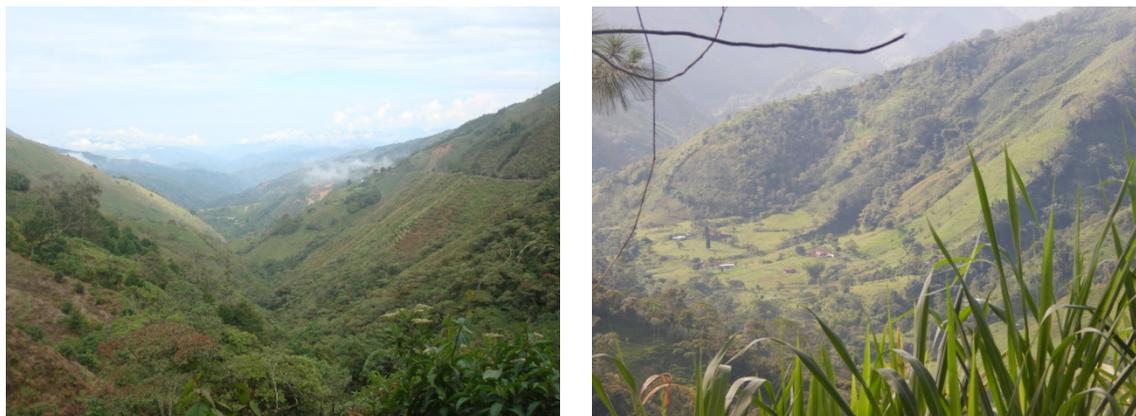
Figura 3. Sistema montañoso observado desde el alto del Toyo, municipio de Cañasgordas

La cuenca Río Sucio Alto presenta un gradiente altitudinal que va desde los 300 msnm hasta los 3400 msnm. Predominan las pendientes fuertes, lo cual confiere al territorio un alto potencial erosivo, situación que es agravada por la desprotección del suelo en muchas zonas y la prevalencia de pastos para ganadería extensivo. Las zonas de menor pendiente se observan generalmente en los llanos aluviales (Figura 3).

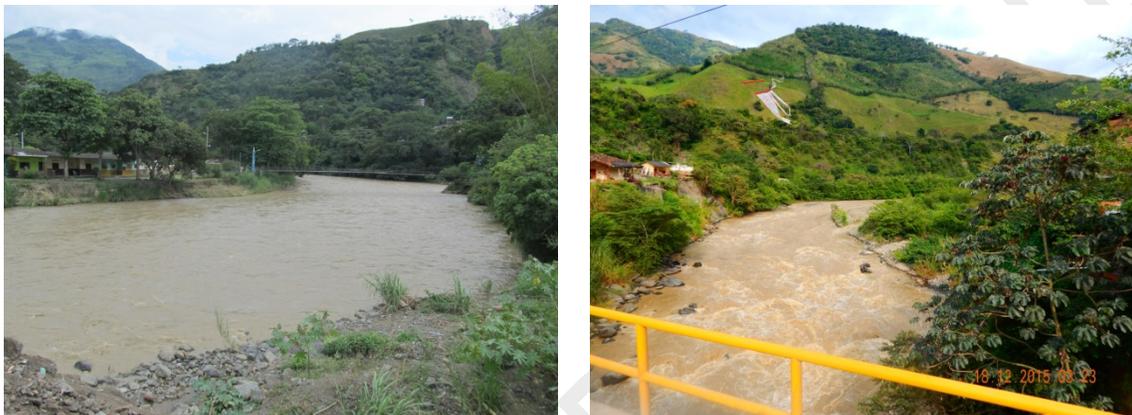
Figura 5. Izquierda río Sucio Alto en su paso por el municipio de Dabeiba, derecha río Uramaantes de desembocar en el río Sucio Alto. Fuente: Elaboración propia

En la parte media de la cuenca el cauce principal discurre por un llano aluvial amplio donde presenta un patrón deposicional sinuoso y trenzado; hacia la parte baja de la cuenca, el cauce principal fluye encajonado por las laderas del valle, su pendiente aumenta y presenta un patrón meándrico. En la Figura 5, Figura 6, Figura 7, Figura 8 y Figura 9 se puede observar parte del recurso hídrico de la cuenca.

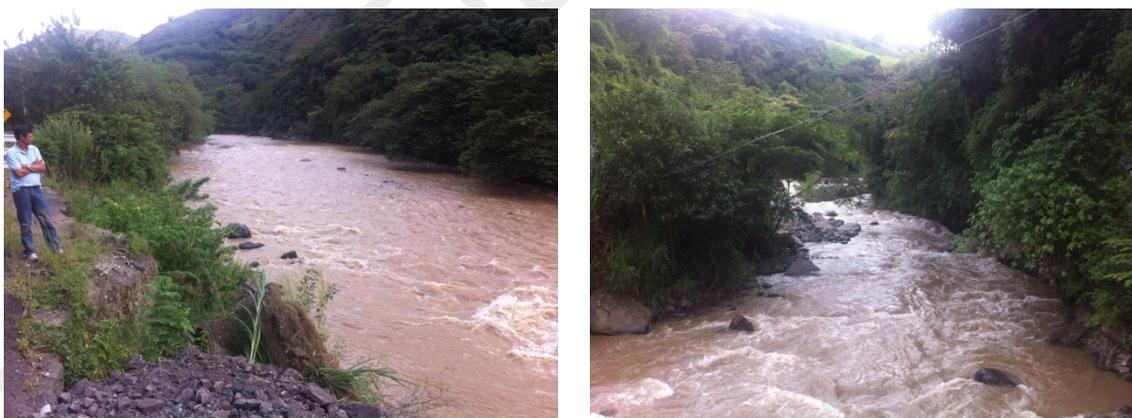
Figura 6. Izquierda Río Sucio a la altura de la vereda Murrupal municipio de Uramita, derecha río Verde antes de desembocar en el Río Sucio Alto. Fuente: Elaboración propia

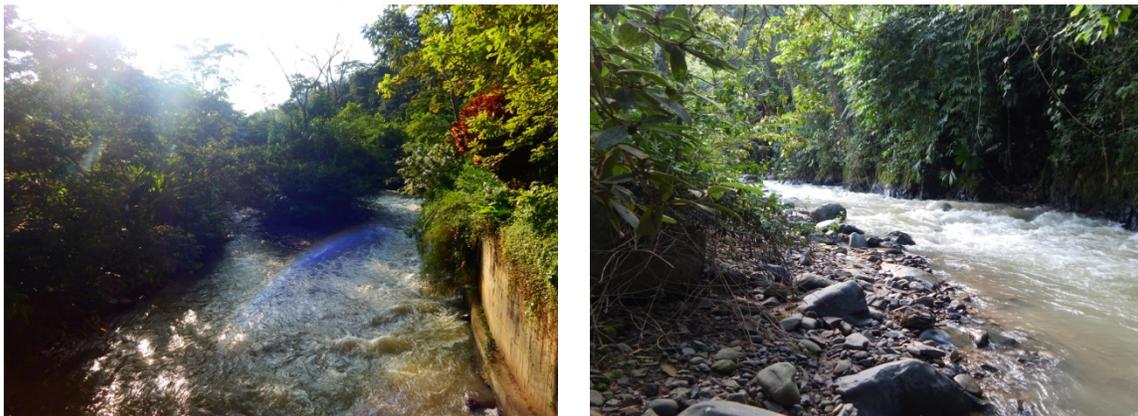
Figura 7. Izquierda intersección de la quebrada Chuza y el Río Cañasgordas, derecha quebrada Chuza municipio de Cañasgordas

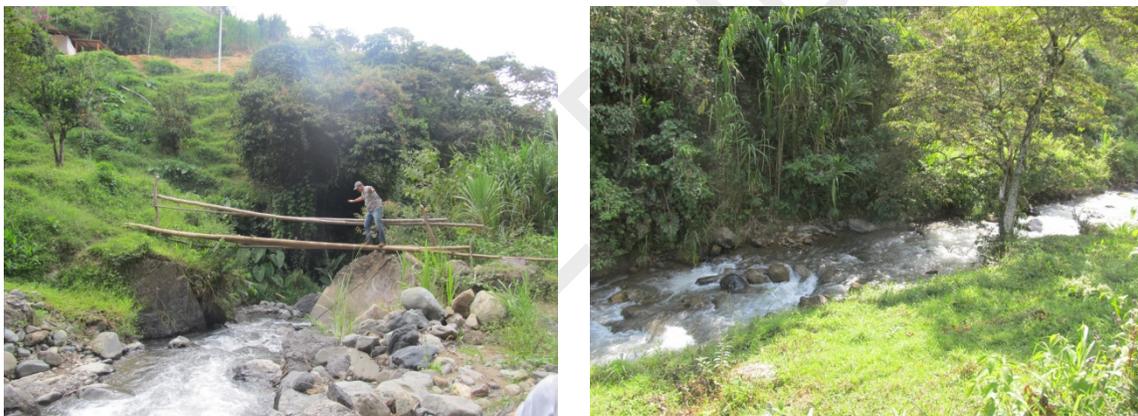
Figura 8. Izquierda quebrada Toyo vereda Buenos Aires municipio de Cañasgordas, derecha río Cañasgordas parte baja vera INSOR.

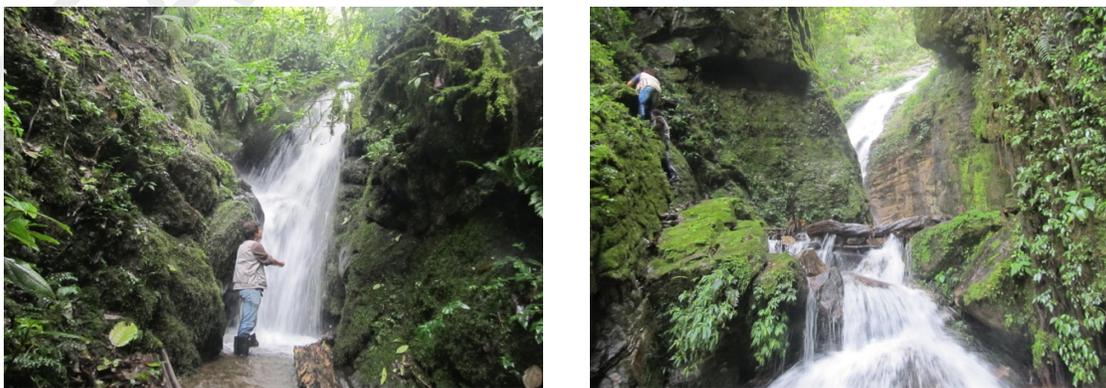
Figura 9. Izquierda caída de agua quebrada las Campanas parte alta vereda INSOR municipio de Cañasgordas, derecha caída de agua quebrada el Hoyo vereda el cerro municipio Frontino.

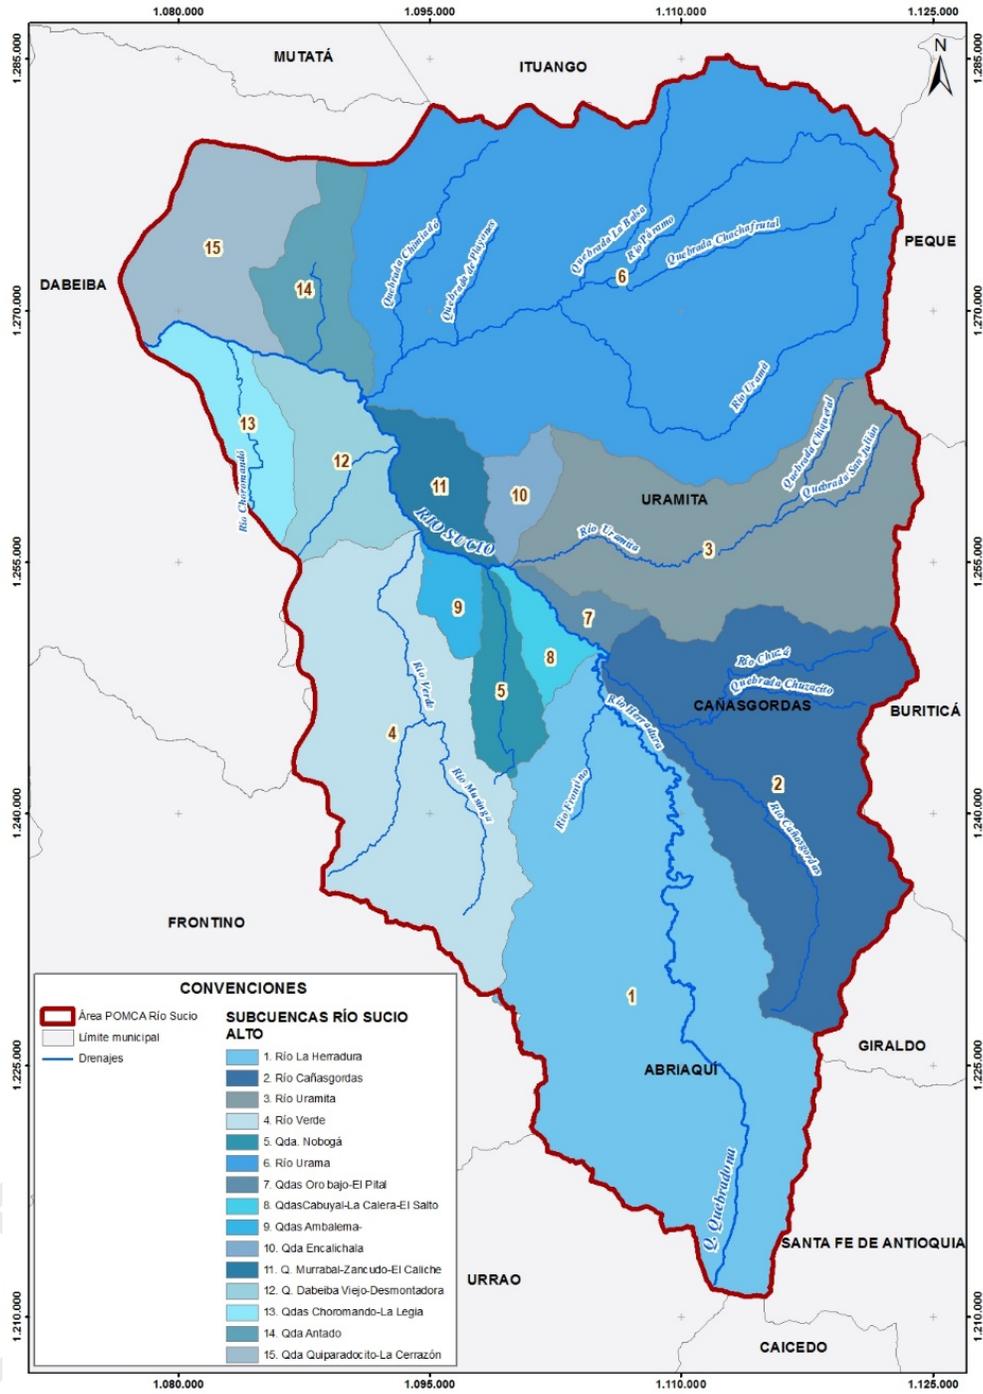
Figura 10. Subcuencas iniciales de la cuenca Río Sucio Alto. Elaboración propia a partir de CORPOURABA (2008)

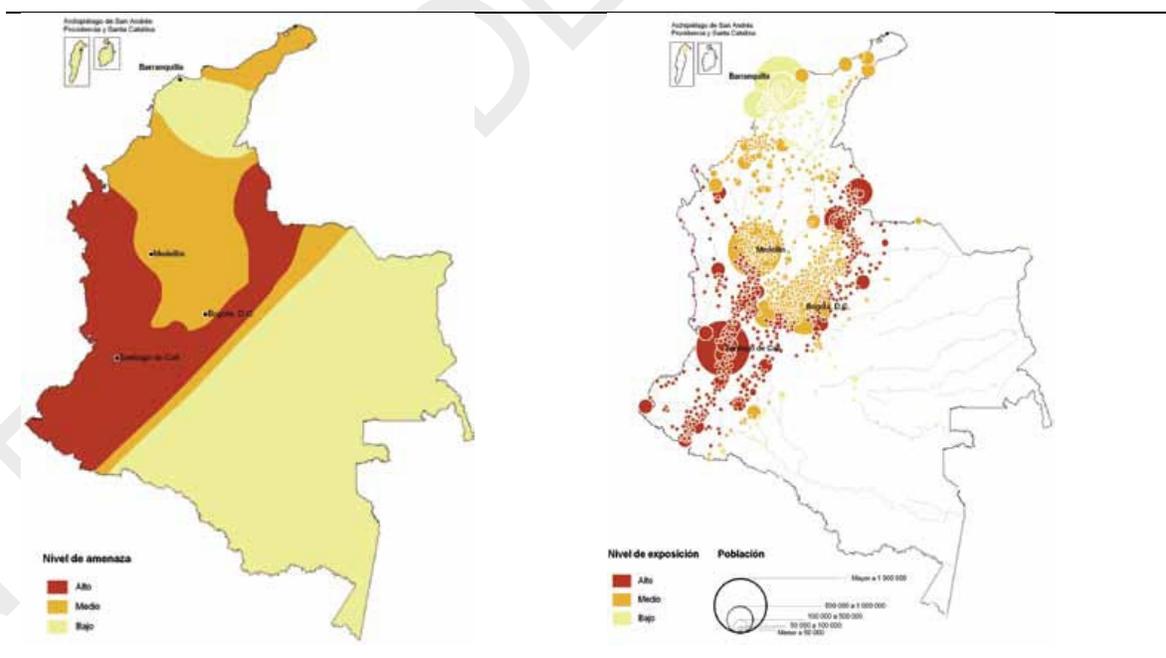
Figura 17. Distribución de la Amenaza por Sismos y Vulnerabilidad frente a Sismos. Fuente: Servicio Geológico Colombiano –SGC-. Fuente: Servicio Geológico Colombiano –SGC-

A pesar de la escala de los mapas que se presentan en el presente numeral, es posible concluir que la cuenca Río Sucio se encuentra en situación de riesgo Alto. Por esta razón es necesario analizar en el POMCA, más en detalle, la vulnerabilidad de los elementos expuestos, especialmente de las edificaciones imprescindibles o indispensables, como lo son los hospitales, las alcaldías, los colegios, entre otros. Debe considerarse en el análisis de amenazas la influencia de varias fallas geológicas existentes en la cuenca y su grado de actividad, en especial en los casos de Uramita y Cañasgordas.

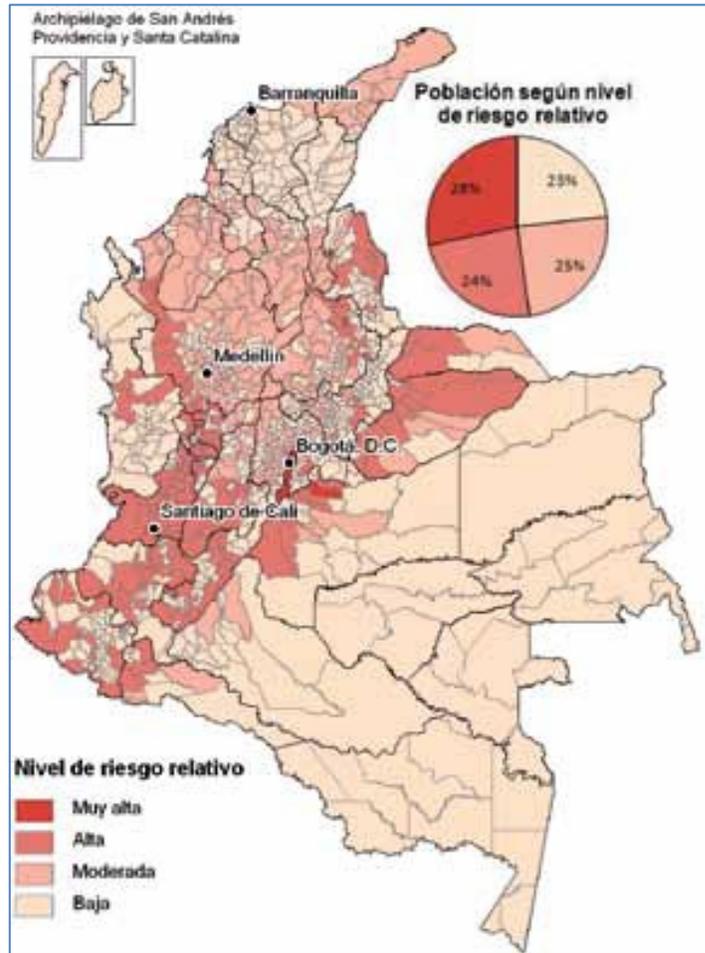
Figura 18: Riesgo relativo a sismos. Fuente: Servicio Geológico Colombiano –SGC-.

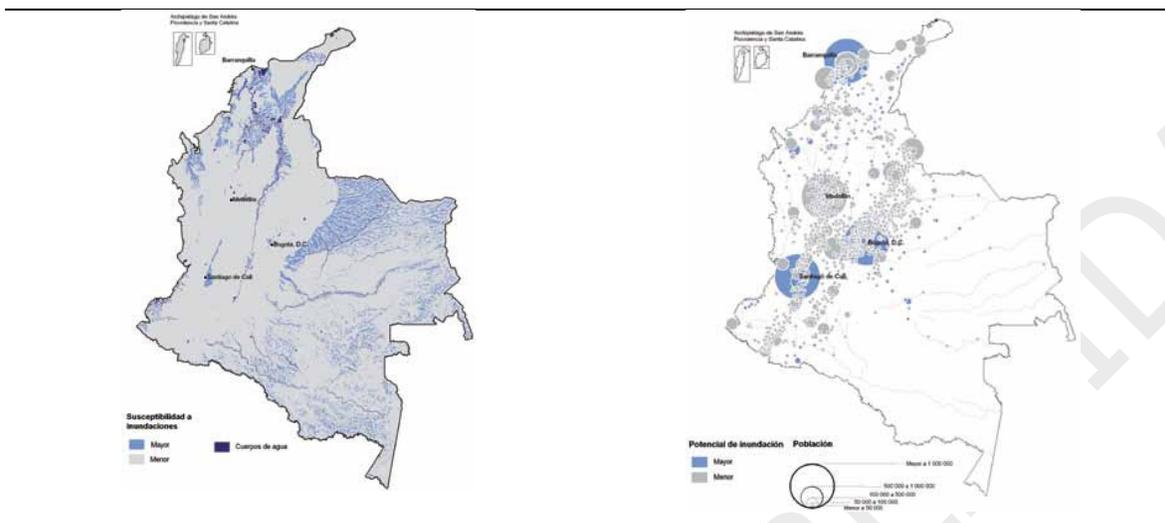
Figura 19. Susceptibilidad a las inundaciones y población Expuesta. Fuente: Servicio Geológico Colombiano – SGC-

El nivel de riesgo relativo de inundaciones en la Cuenca Río Sucio, según la información anterior es bajo Figura 19 y Figura 20. Por esta razón no se incluirá el correspondiente análisis en la presente fase del POMCA, ni en el desarrollo de las demás fases. Es importante aclarar que en este tipo de amenazas no se incluyen las avenidas torrenciales, que se analizan a continuación.

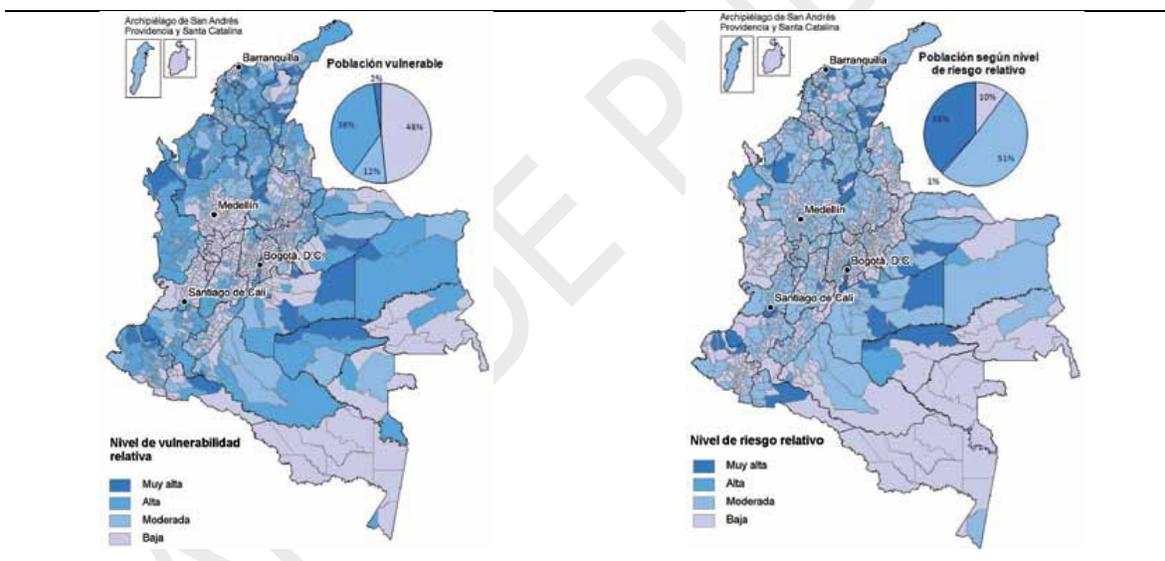
Figura 20. Nivel de Vulnerabilidad, Nivel de Riesgo relativo. Fuente: Servicio Geológico Colombiano

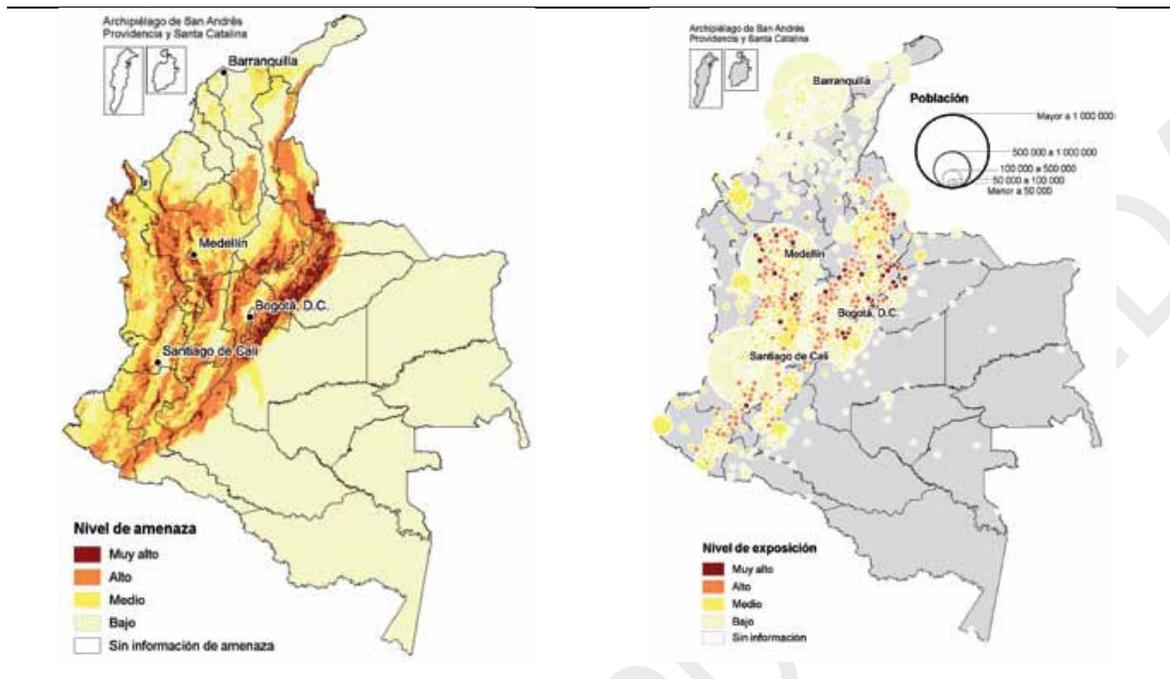
Figura 21. Nivel de Amenaza y Nivel de exposición por deslizamientos. Fuente: Servicio Geológico Colombiano.

La Figura 21 y la Figura 22 permiten conocer el nivel de riesgo por movimientos en masa o deslizamientos en la cuenca Río SUCIO, se aprecian niveles Altos y Muy Altos, debido principalmente a su topografía, y coberturas vegetales. Si a esto se le suman las intervenciones antrópicas concluyendo que, en toda la cuenca el nivel eventualmente podría considerarse Muy Alto.

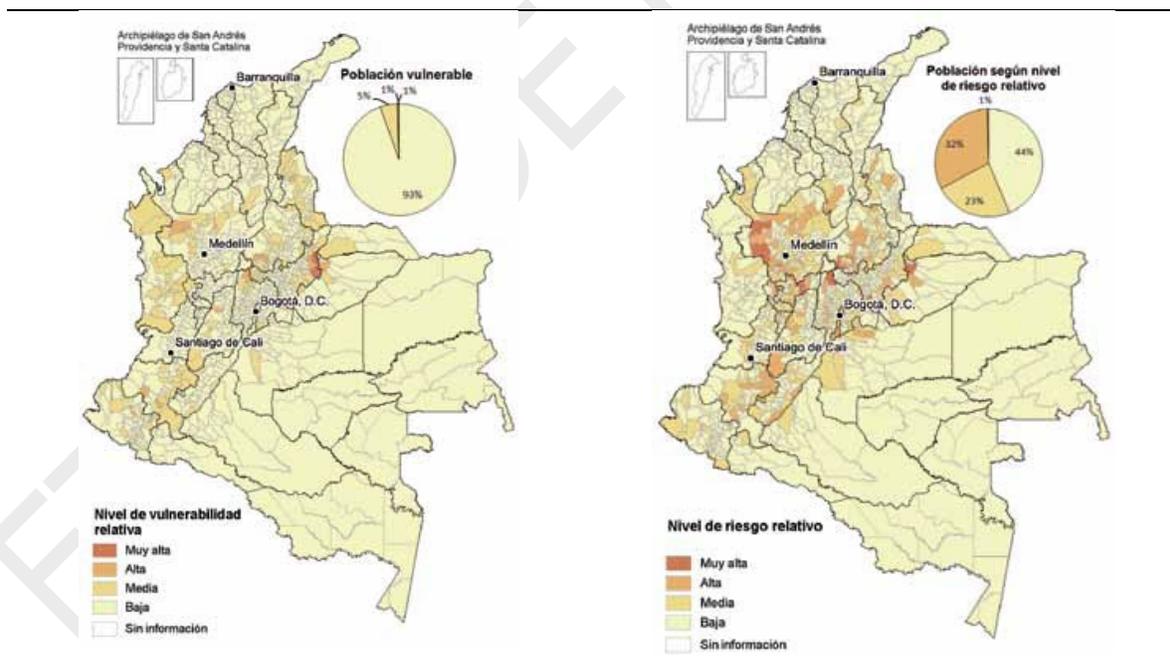
Figura 22: Nivel de Vulnerabilidad y Nivel de Riesgo Relativo. Fuente: Servicio Geológico Colombiano –SGC-. Esta situación es la que hace que la susceptibilidad a amenazas por inundaciones y el riesgo por este concepto sea igualmente alto, toda vez que producto de los deslizamientos regularmente se depositan grandes cantidades de tierra en las fuentes

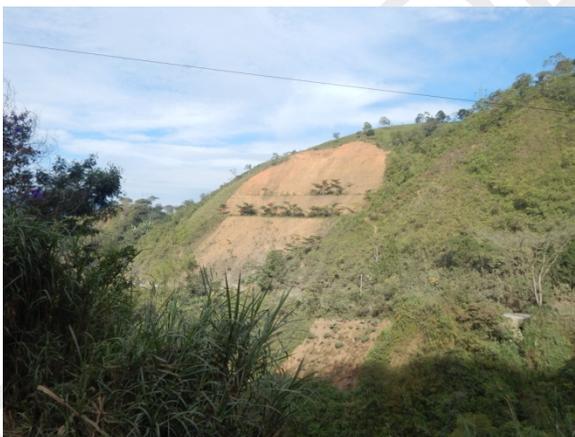
Figura 24 . MM en área rural de Cañasgordas.

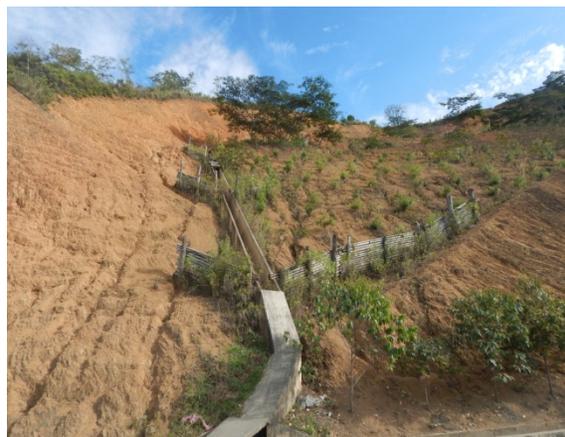
Figura 25. Recuperación de taludes.

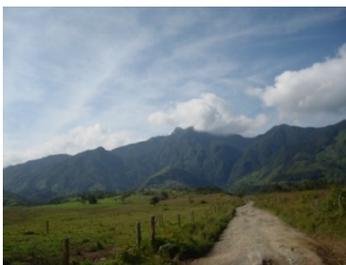
Figura 26. Cerro Frontino.

Esta información, proviene de la comunidad, contrasta con la obtenida de parte de un lugareño, una persona que ha vivido y trabajado siempre en este cerro, quien dice que es muy peligrosa la situación en esta vereda, toda vez que el cerro cuenta con pendientes de más del 100% y con una altísima pluviosidad, además de material rocoso suelto y de gran magnitud, configurando una situación de riesgo inminente para los asentamientos humanos, la zona productiva localizada en esta vereda, de pastos finos, donde se cría ganado y se produce bastante leche y para la biodiversidad y el recurso agua especialmente. Este recurso se vé afectado en el cerro de manera enorme, hasta el punto de ponerse en riesgo su calidad y cantidad, debido a las explotaciones mineras que allí se adelantan, a pesar del control de la autoridad ambiental y la voluntad de proteger de algunos mineros, quienes en muchos casos realizan las explotaciones mineras haciendo uso de métodos amigables con el ambiente. Otro fenómeno que pudo observar el equipo técnico es un movimiento en masa en el Cerro Frontino, debido a su altísima pendiente.

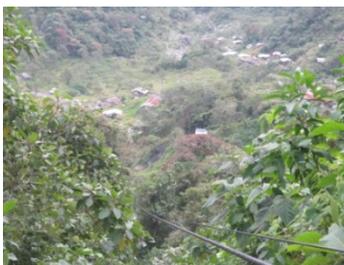
Figura 27 Entables mineros en la base del cerro, en la ruta de anteriores avenidas torrenciales.

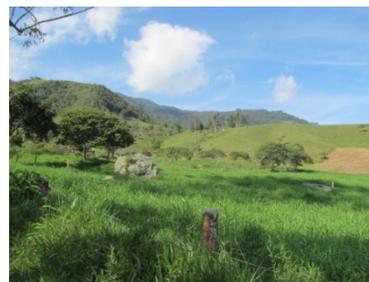
Figura 28. Vereda El Cerro, en la base del cerro Frontino, afectada por anteriores avenidas torrenciales. Se observa material rocoso suelto como testigo de anteriores avenidas torrenciales de gran magnitud.

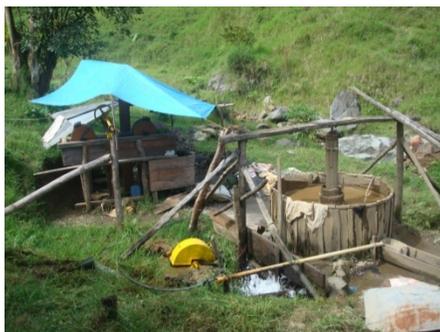
Figura 30. Equipamiento para moler y extraer el oro en el cerro Frontino.

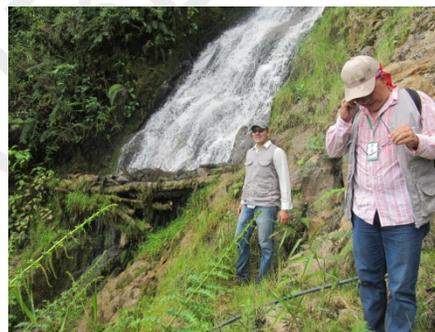
Figura 31. Desviación del cauce de una cascada completamente, para mover el equipamiento utilizado para extraer el oro.

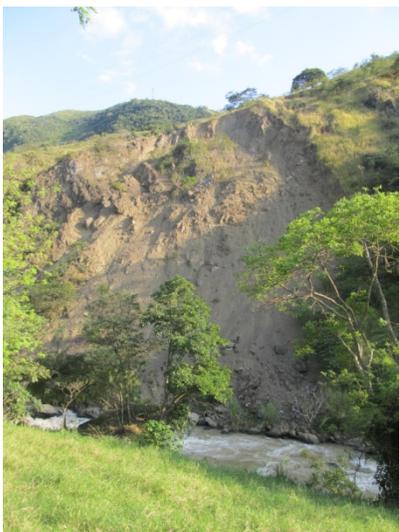
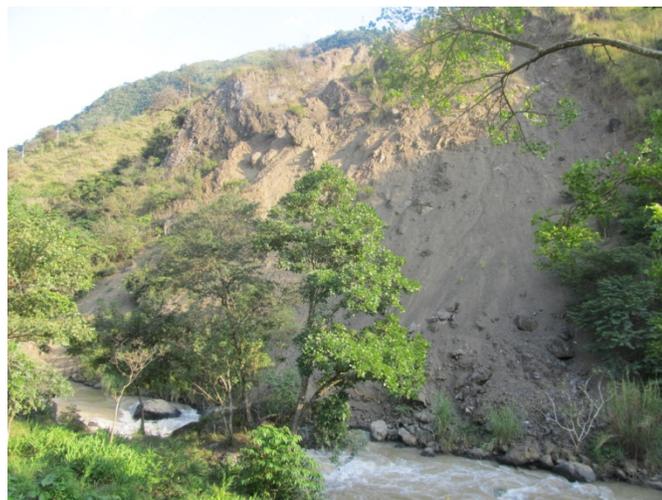
Figura 32. Movimiento en masa colindante con el río Uramita, aguas arriba de la cabecera municipal, que puede generar un represamiento de río, que a su vez podría generar una avenida torrencial que afectaría gravemente el área urbana. Fuente: Elaboración propia.

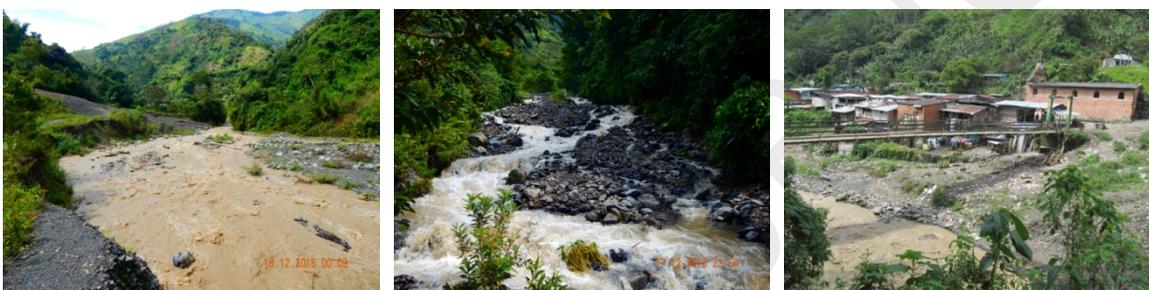
Figura 33. Río Urama, llegando a la cabecera del corregimiento de Camparrusia, del municipio de Dabeiba. Nótese el material rocoso y su caudal. Fuente: Elaboración propia

El río Urama también representa grave riesgo, no sólo para la población, sino para los cultivos, el ambiente y los recursos naturales. En especial y quizás el más grave riesgo en este río se presenta en la cabecera del Corregimiento de Camparrusia de este municipio. En donde ya se han presentado catástrofes originadas principalmente por la deforestación y por las malas prácticas agropecuarias. En este caso, como en la mayoría de los casos, es importante estudiar la posibilidad de tratar de mitigar la amenaza mejorando las condiciones ambientales de las partes altas de las quebradas Palo Hueco, El Diablo, Quebradona, Ventiadero, Barrancón, El tigre, Agualinda y La Tupia, además del mismo río Urama e implementando adecuadas prácticas agropecuarias.

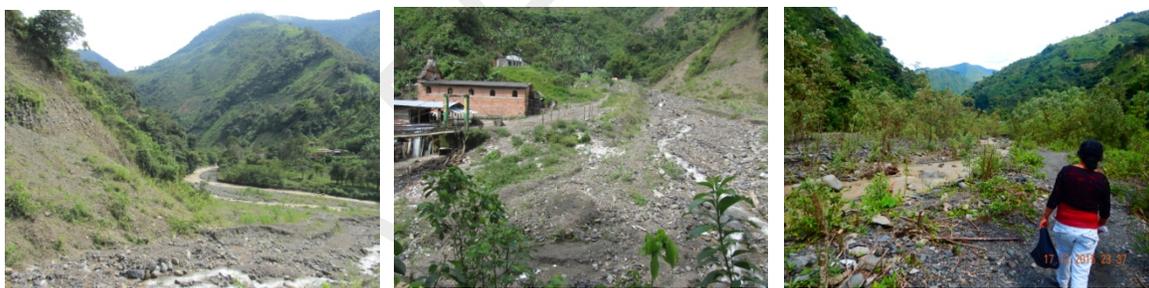
Figura 34. Camparrusia. Nótese la vulnerabilidad frente a la amenaza que representa el río Urama y la quebrada El Tigre. Fuente: Elaboración propia

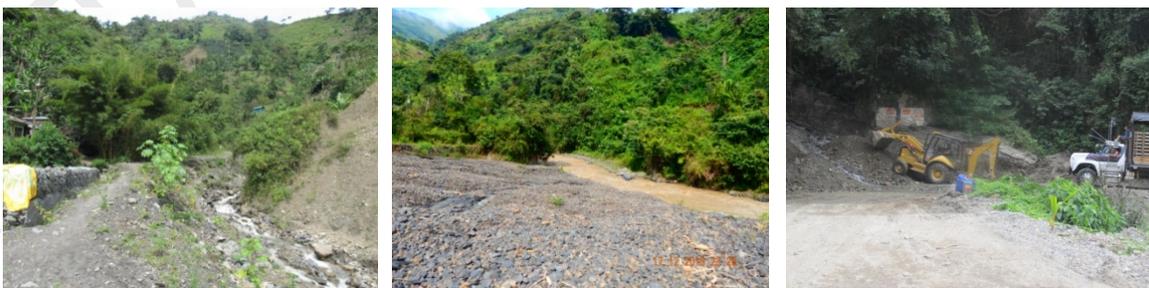
Figura 35. Quebrada el tigre. Equipo pesado removiendo material rocoso producido por avenida torrencial que obstaculizó la carretera que comunica la cabecera municipal de Dabeiba con los corregimientos de San José de Urama y Camparrusia. Fuente: Elaboración propia

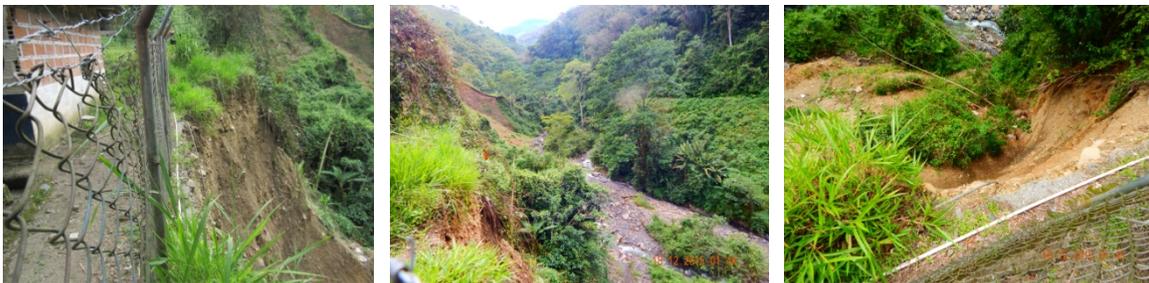
Figura 36. Socavación lateral de orillas producida por la quebrada La Armenia, representando riesgo para la escuela de la escuela del mismo nombre. Fuente: Elaboración propia.

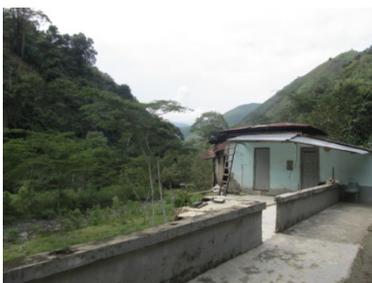
Figura 37 Socavación lateral de orillas del río Urama afectando a algunas de las viviendas localizadas entre este río y la carretera.

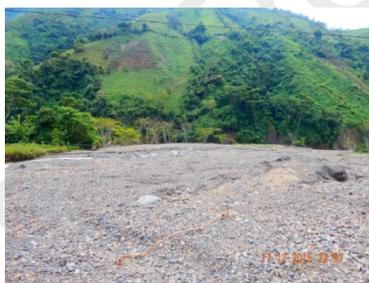
Figura 38 Abanico aluvial en la desembocadura de una quebrada al río Urama, de gran magnitud, que impide el paso de vehículos para la cabecera de Camparrusia.

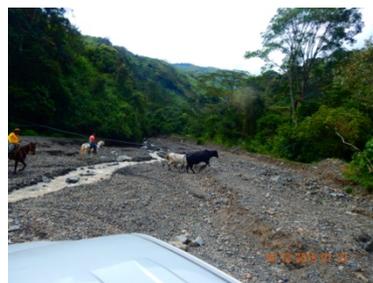
Figura 39 Abanico aluvial en la desembocadura de una quebrada al río Urama, de gran magnitud, que impide el paso de vehículos para la cabecera de Camparrusia.
