**AJUSTE DEL PLAN DE ORDENACIÓN Y MANEJO DE LA CUENCA DEL RIO LEÓN  
SZH (1201) LOCALIZADA EN EL DEPARTAMENTO DE ANTIOQUIA EN  
JURISDICCIÓN DE LA CORPORACIÓN PARA EL DESARROLLO SOSTENIBLE DEL  
URABÁ (CORPOURABA)**

**FASE DE DIAGNOSTICO  
CARACTERIZACIÓN DEL MEDIO FÍSICO -  
CAPACIDAD DE USO DE LAS TIERRAS**

MARZO DE 2019

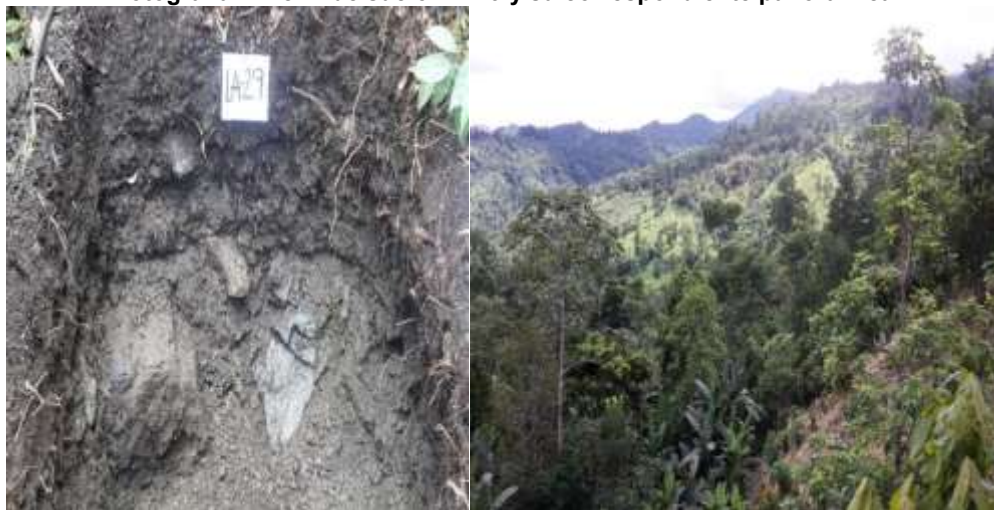
**Fotografía 1. Perfil de suelo LA-29 y su correspondiente panorámica**

La unidad geomorfopedológica (MH21), presentan infiltración básica rápida (25.08 cm/h), conductividad hidráulica muy rápida (23.99 cm/h).

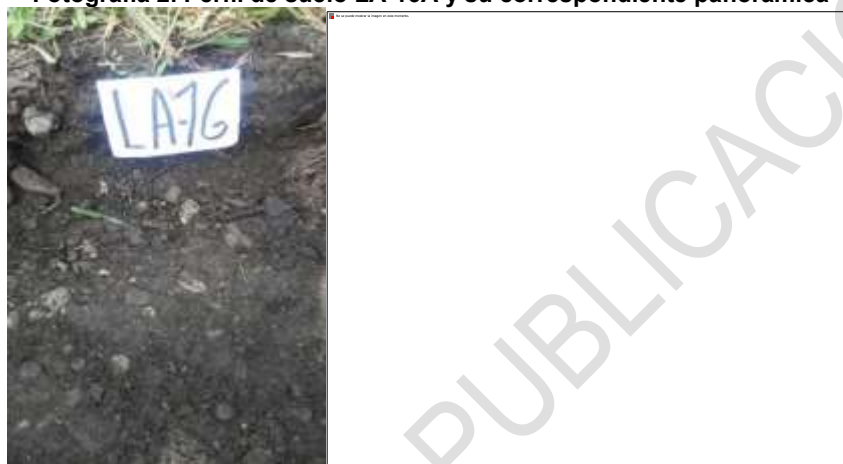
**Fotografía 2. Perfil de suelo LA-16A y su correspondiente panorámica**

La unidad geomorfopedológica (MV25), presentan infiltración básica moderada (5.75 cm/h), conductividad hidráulica moderadamente rápida (7.11 cm/h).

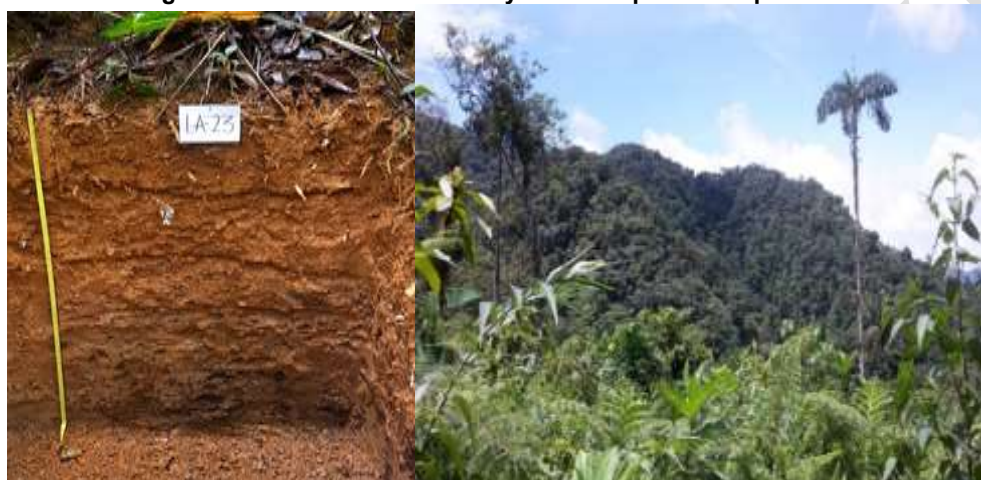
**Fotografía 3. Perfil de suelo LA-23 y su correspondiente panorámica**

La unidad geomorfopedológica (MP40), presentan infiltración básica muy lenta (0.05 cm/h), conductividad hidráulica lenta (0.11 cm/h).

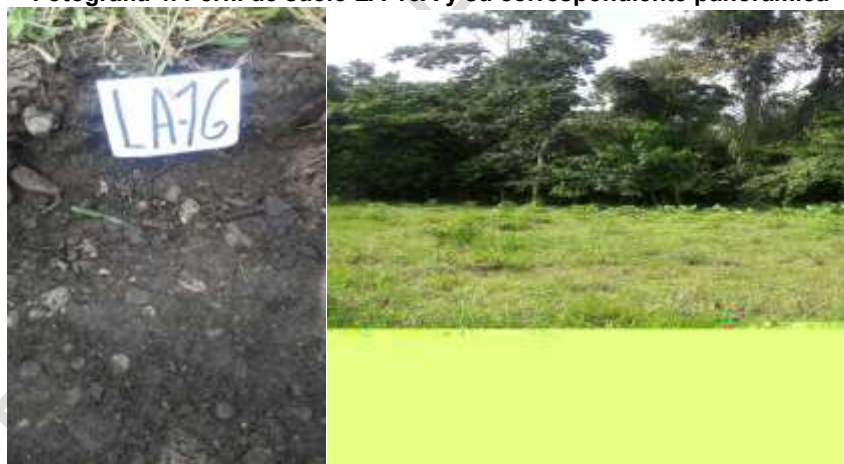
**Fotografía 4. Perfil de suelo LA-16A y su correspondiente panorámica**

La unidad geomorfopedológica (MV22A), presentan infiltración básica moderada (5.75 cm/h), conductividad hidráulica moderadamente rápida (7.11 cm/h).

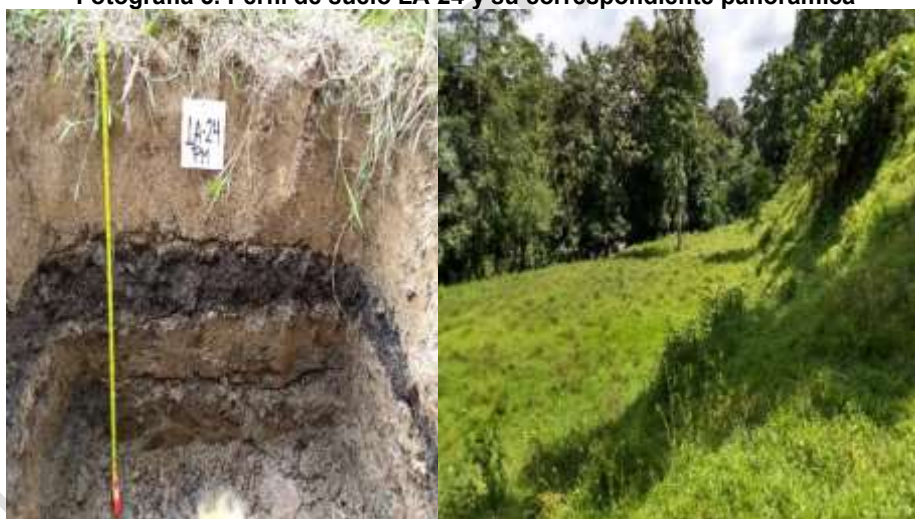
**Fotografía 5. Perfil de suelo LA-24 y su correspondiente panorámica**

La unidad geomorfopedológica (MV58), presentan infiltración básica moderadamente rápida (9.09 cm/h), conductividad hidráulica moderadamente rápida (8.58 cm/h).

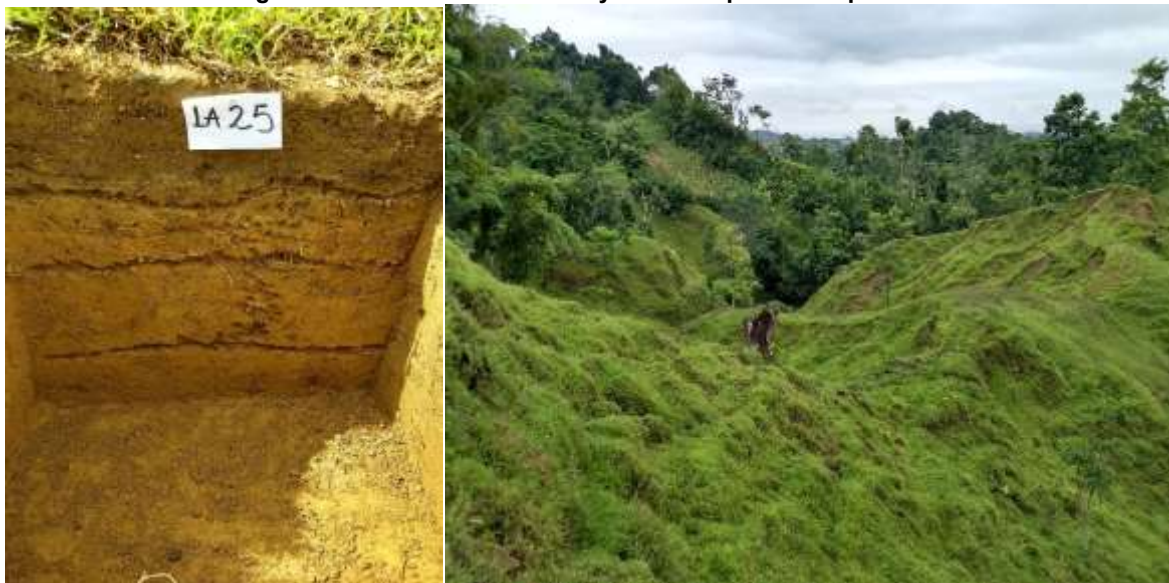
**Fotografía 6. Perfil de suelo LA-25 y su correspondiente panorámica**

La unidad geomorfoedológica (MH31), presentan infiltración básica moderadamente lenta (0.72 cm/h), conductividad hidráulica moderadamente lenta (0.89 cm/h).

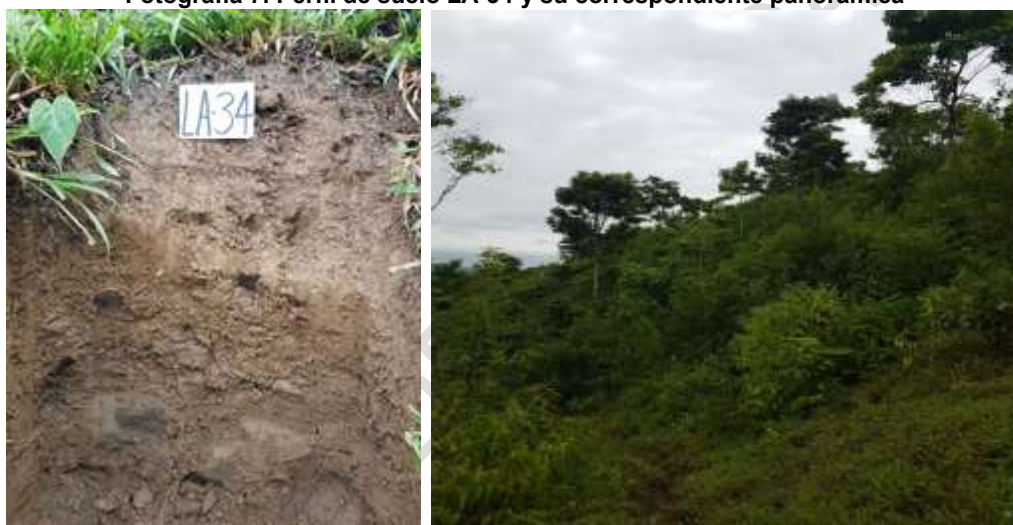
**Fotografía 7. Perfil de suelo LA-34 y su correspondiente panorámica**

La unidad geomorfo-pedológica (MH17), presentan infiltración básica moderada (4.2 cm/h), conductividad hidráulica moderadamente rápida (6.03 cm/h).

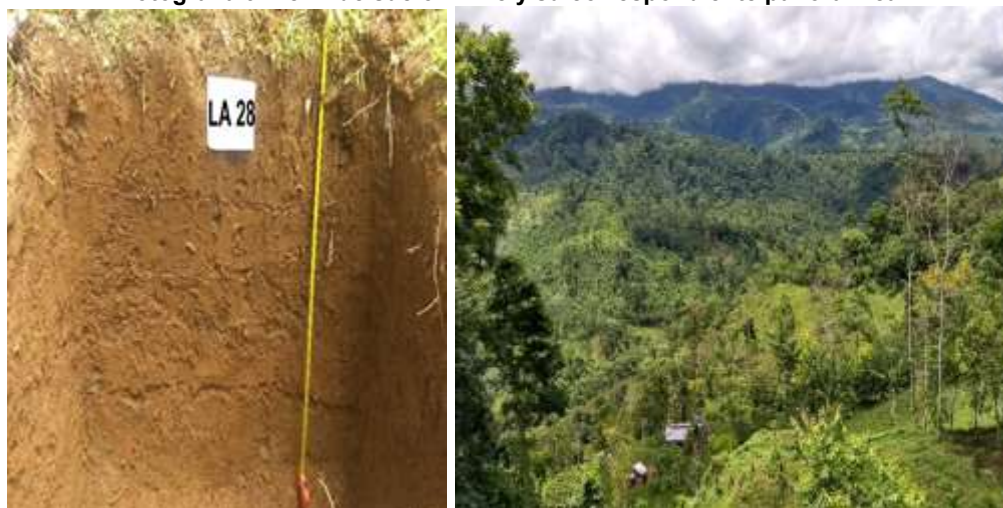
**Fotografía 9. Perfil de suelo LA-28 y su correspondiente panorámica**

La unidad geomorfoedológica (MH18), presentan infiltración básica moderada (3.84 cm/h), conductividad hidráulica moderada (3.63 cm/h).

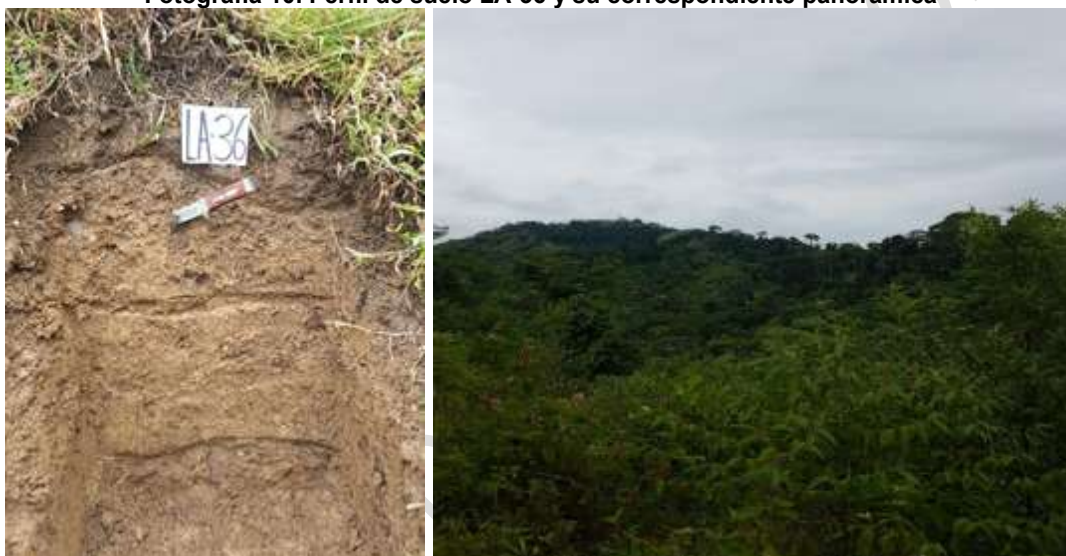
**Fotografía 10. Perfil de suelo LA-36 y su correspondiente panorámica**

La unidad geomorfo-pedológica (MH61), presentan infiltración básica moderada (2.47 cm/h), conductividad hidráulica moderada (3.59 cm/h).

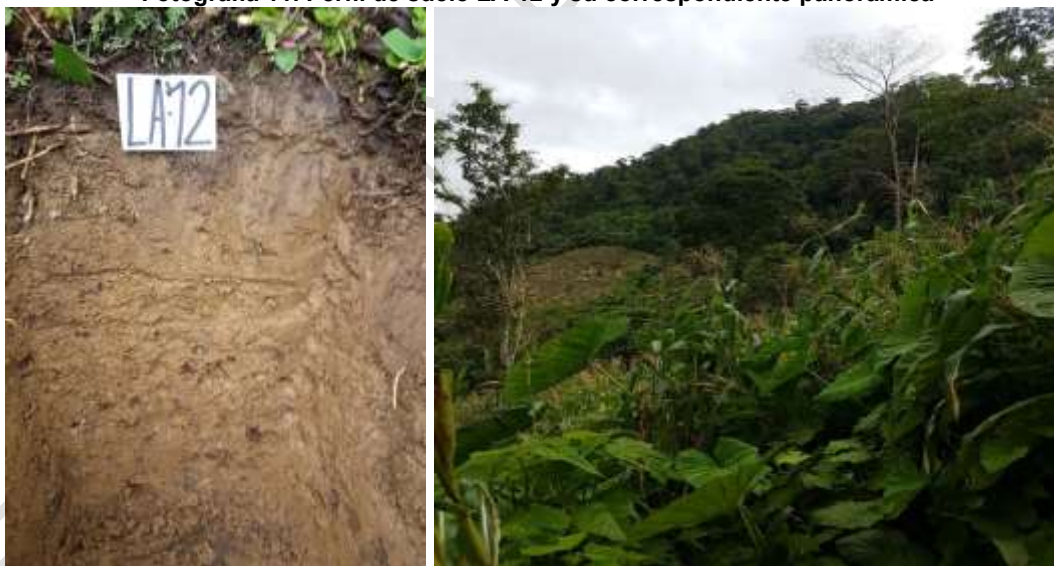
**Fotografía 11. Perfil de suelo LA-12 y su correspondiente panorámica**

La unidad geomorfo-pedológica (MH20), presentan infiltración básica moderadamente lenta (0.87 cm/h), conductividad hidráulica moderadamente lenta (1.08 cm/h).

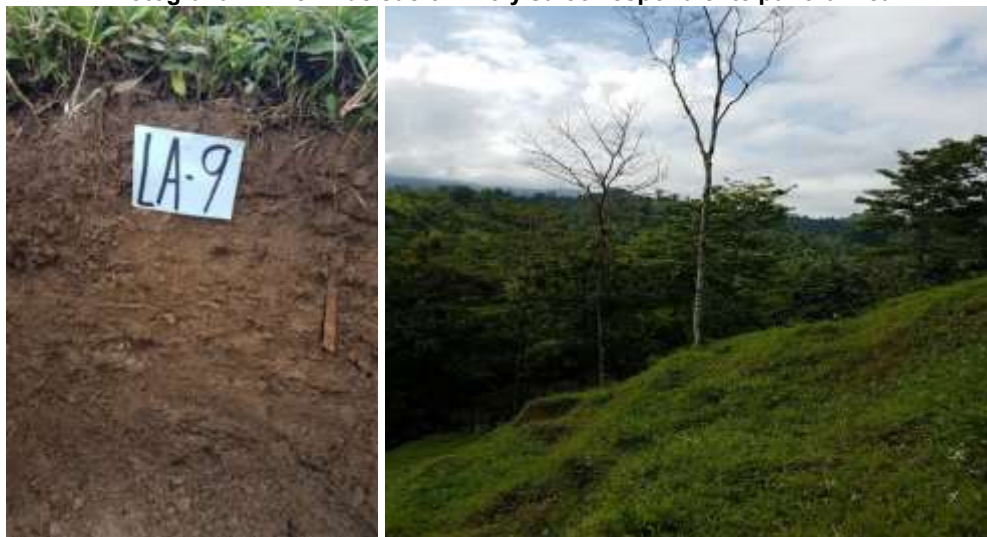
**Fotografía 12. Perfil de suelo LA-9 y su correspondiente panorámica**

La unidad geomorfopedológica (MH22), presentan infiltración básica moderadamente lenta (0.61 cm/h), conductividad hidráulica moderadamente lenta (0.75 cm/h).

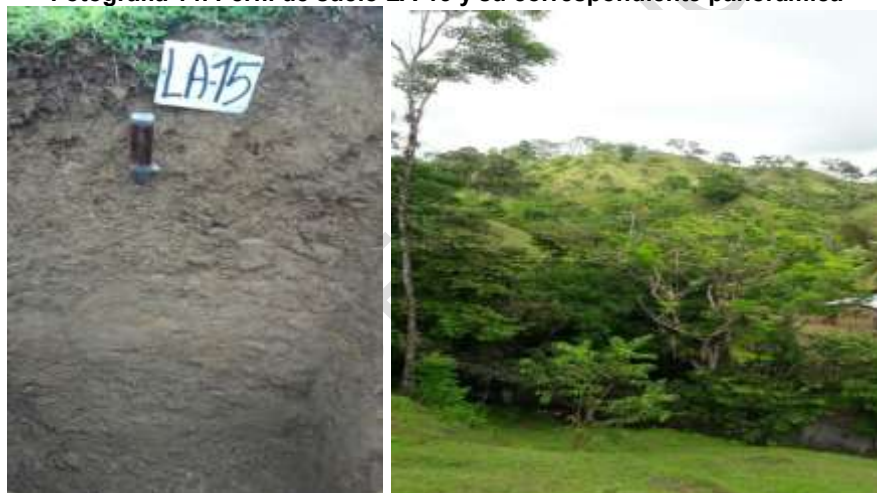
**Fotografía 14. Perfil de suelo LA-15 y su correspondiente panorámica**

La unidad geomorfo-pedológica (MH55), presentan infiltración básica moderadamente lenta (1.45 cm/h), conductividad hidráulica moderada (2.20 cm/h).

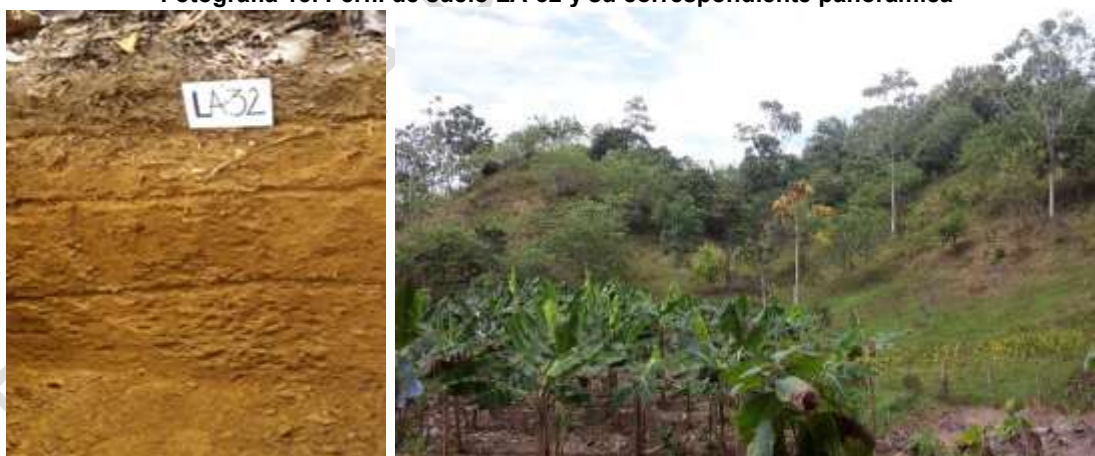
**Fotografía 15. Perfil de suelo LA-32 y su correspondiente panorámica**

La unidad geomorfopedológica (VS8), presentan infiltración básica moderadamente rápida (12.32 cm/h), conductividad hidráulica rápida (14.34 cm/h).

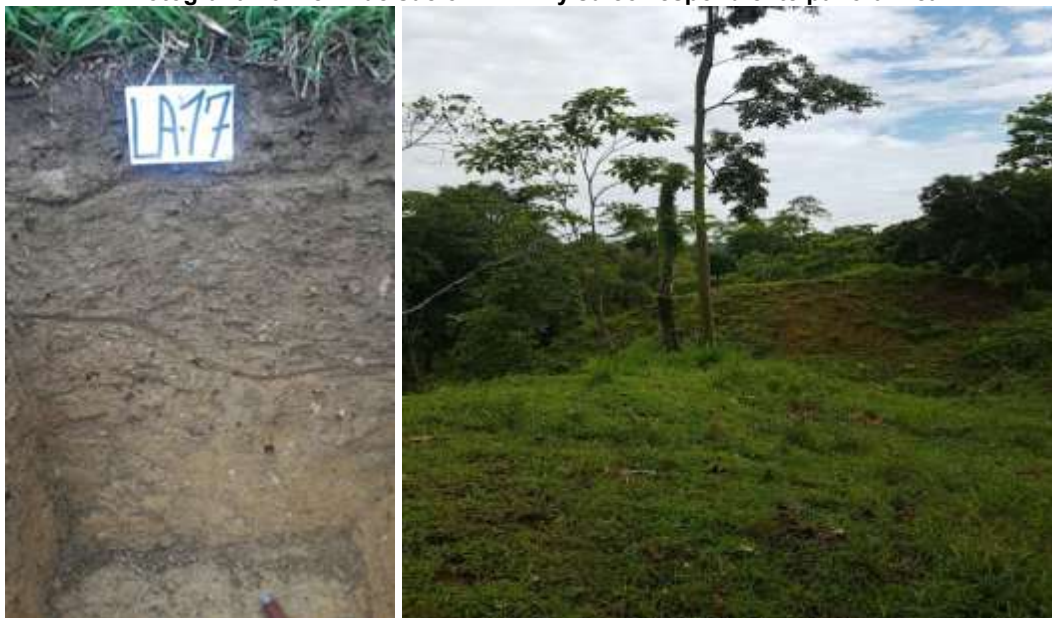
**Fotografía 16. Perfil de suelo LA-17A y su correspondiente panorámica**

La unidad geomorfopedológica (MH64), presentan infiltración básica moderadamente lenta (1.54 cm/h), conductividad hidráulica moderada (2.56 cm/h).

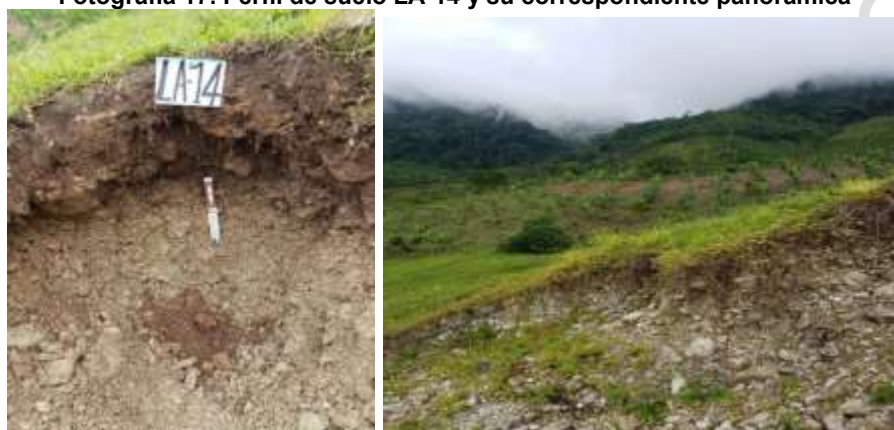
**Fotografía 17. Perfil de suelo LA-14 y su correspondiente panorámica**

La unidad geomorfopedológica (MH64), presentan infiltración básica moderadamente lenta (1.87 cm/h), conductividad hidráulica moderada (2.96 cm/h).

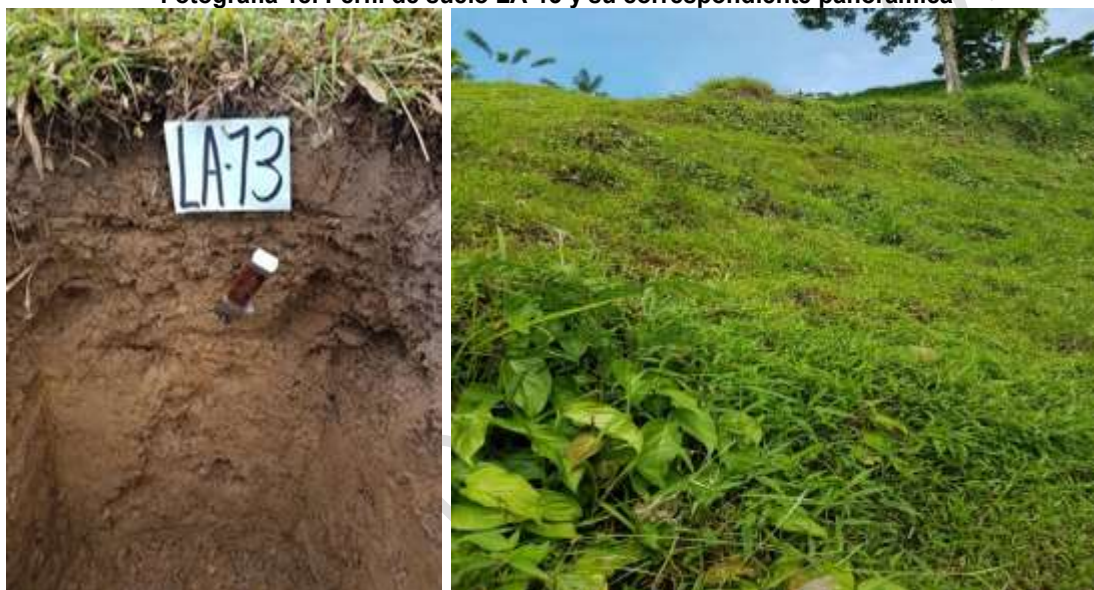
**Fotografía 18. Perfil de suelo LA-13 y su correspondiente panorámica**

La unidad geomorfológica (MH19), presentan infiltración básica moderadamente lenta (1.03cm/h), conductividad hidráulica moderadamente lenta (1.59 cm/h).

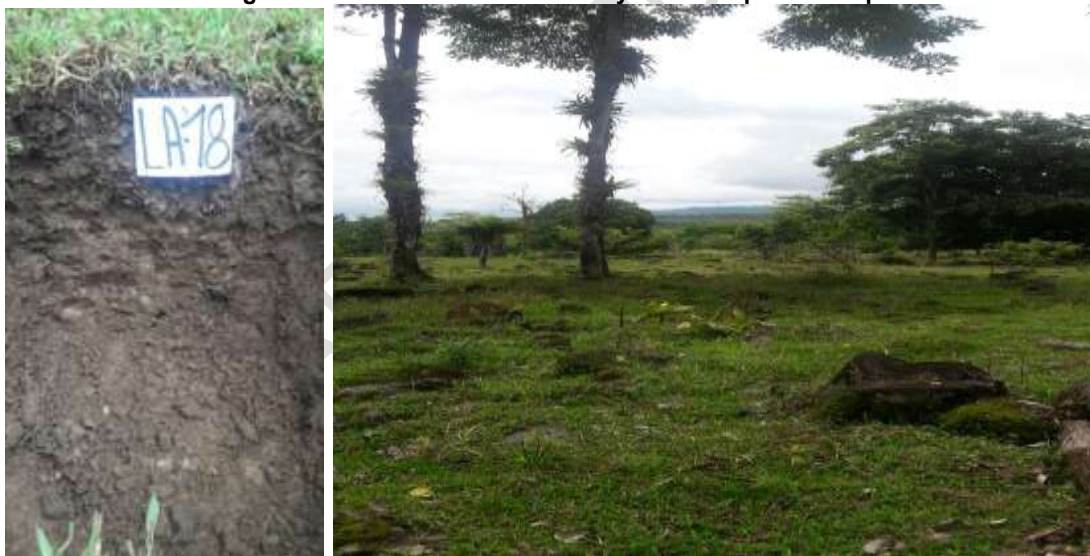
**Fotografía 19. Perfil de suelo LA-18A y su correspondiente panorámica**

La unidad geomorfo-pedológica (MV56), presentan infiltración básica moderadamente lenta (0.78 cm/h), conductividad hidráulica moderadamente lenta (0.97 cm/h).

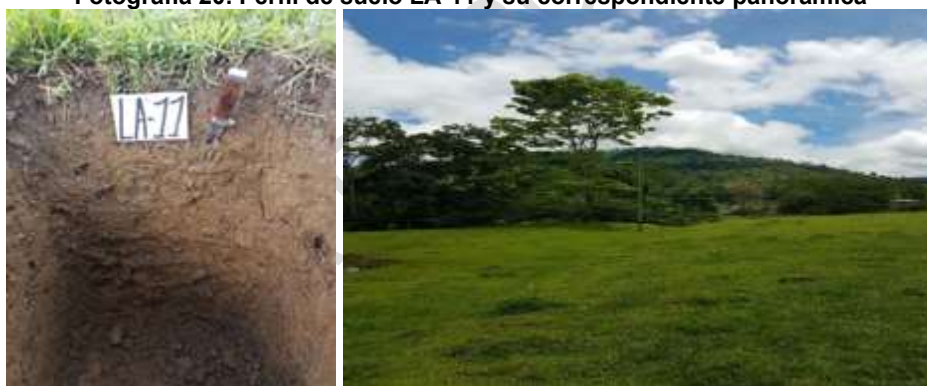
**Fotografía 20. Perfil de suelo LA-11 y su correspondiente panorámica**

La unidad geomorfopedológica (MV53), presentan infiltración básica moderadamente rápida (7.37 cm/h), conductividad hidráulica moderadamente rápida (9.69 cm/h).

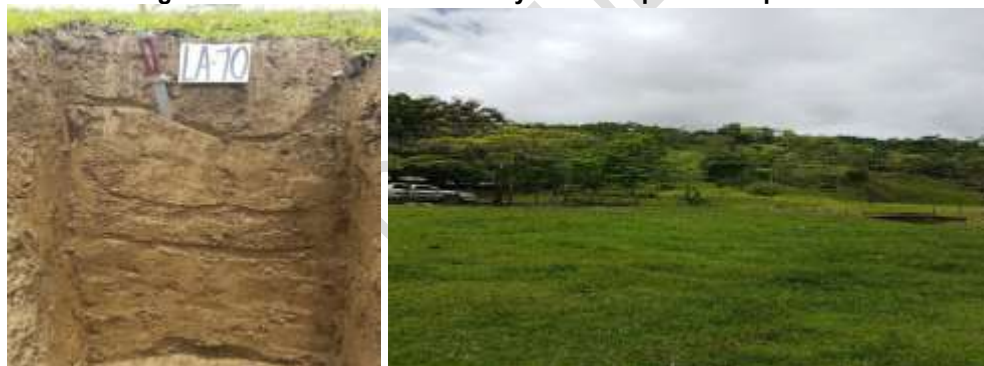
**Fotografía 21. Perfil de suelo LA-10 y su correspondiente panorámica**

La unidad geomorfopedológica (MV52), presentan infiltración básica moderadamente lenta (0.59 cm/h), conductividad hidráulica moderadamente lenta (1.09 cm/h).

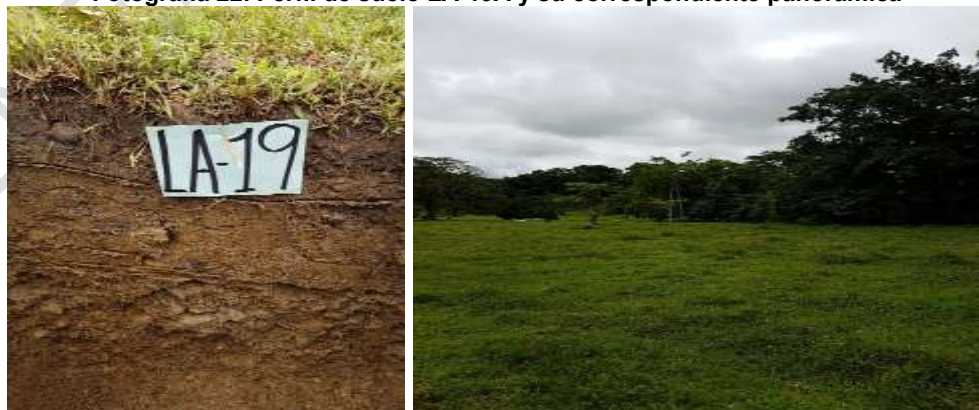
**Fotografía 22. Perfil de suelo LA-19A y su correspondiente panorámica**

La unidad geomorfoedológica (MV26), presentan infiltración básica moderadamente lenta (1.66 cm/h), conductividad hidráulica moderada (2.41 cm/h).

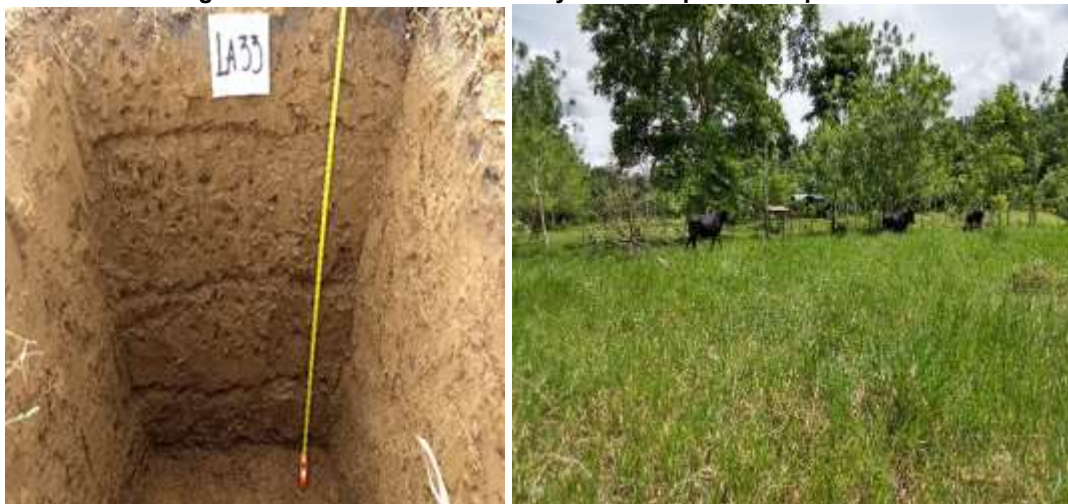
**Fotografía 23. Perfil de suelo LA-33 y su correspondiente panorámica**

La unidad geomorfopedológica (MS10), presentan infiltración básica moderada (3.54 cm/h), conductividad hidráulica rápida (4.62 cm/h).

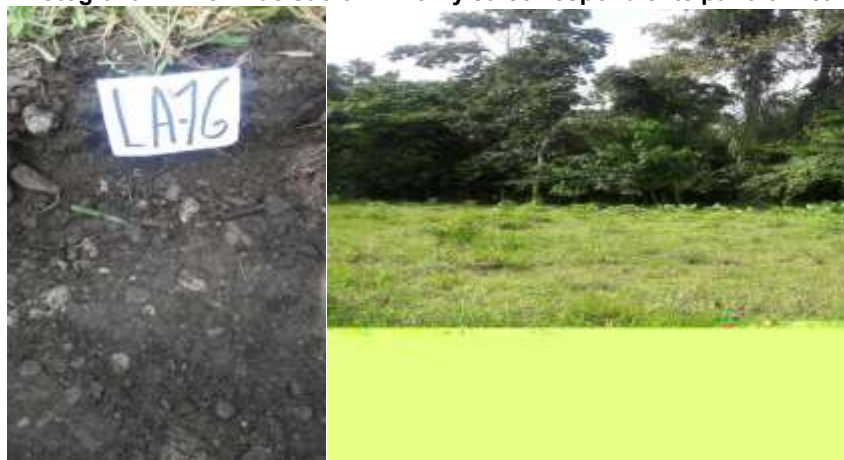
**Fotografía 24. Perfil de suelo LA-16A y su correspondiente panorámica**

La unidad geomorfo-pedológica (MV25), presentan infiltración básica moderada (5.75 cm/h), conductividad hidráulica moderadamente rápida (7.11 cm/h).

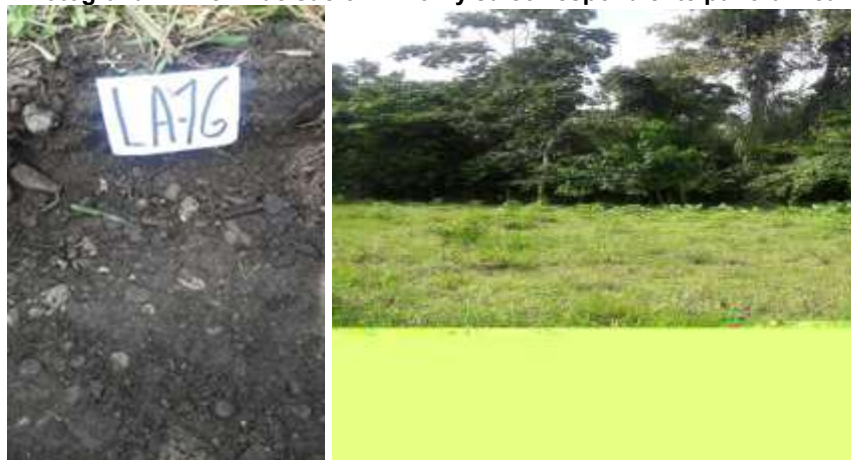
**Fotografía 27. Perfil de suelo LA-16A y su correspondiente panorámica**

La unidad geomorfopedológica ocurre en las terrazas de los valles estrechos del paisaje de lomerío, con pendientes planas y ligeramente inclinadas 0-3-7%; está conformada principalmente por los suelos Typic Udorthents, familia fragmental, isohipertérmica (perfil dominante LA-16A) Fotografía 27; su extensión total es de 132,13 hectáreas, que corresponde al 0.06% del área de la cuenca.

La unidad geomorfopedológica (MV25B), presentan infiltración básica moderada (5.75 cm/h), conductividad hidráulica moderadamente rápida (7.11 cm/h).

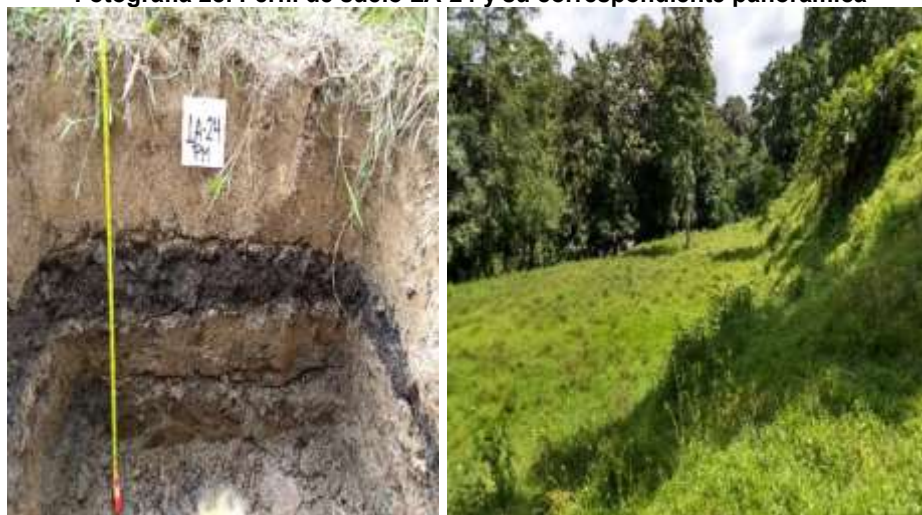
**Fotografía 28. Perfil de suelo LA-24 y su correspondiente panorámica**

La unidad geomorfopedológica ocurre en las terrazas bajas de los vallecitos del paisaje de montaña, con pendientes ligeramente ondulada 3-7%; está conformada principalmente por los suelos Aquic Udifluvents, familia franca fina sobre arenosa, aniso, isohipertérmica (perfil dominante LA-24) Fotografía 28; su extensión total es de 1.195,91 hectáreas, que corresponde al 0.54% del área de la cuenca.

La unidad geomorfopedológica (MV58), presentan infiltración básica moderadamente rápida (9.09 cm/h), conductividad hidráulica moderadamente rápida (8.58 cm/h).

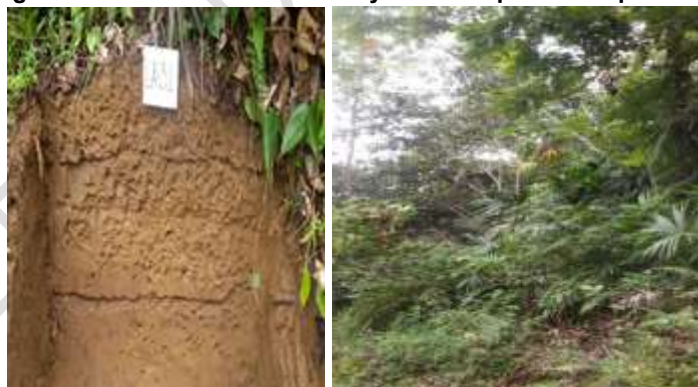
**Fotografía 29. Perfil de suelo LA-31 y su correspondiente panorámica**

La unidad geomorfopedológica ocurre en el frente de los espinazos del paisaje de lomerío, con pendientes ligera a moderadamente escarpada 25-50-75%, con erosión ligera y moderada en sectores; está conformada principalmente por los suelos Typic Haplustepts, familia franco arenosa sobre fragmental, isohipertérmica (perfil dominante LA-31) Fotografía 29; su extensión total es de 182,84 hectáreas, que corresponde al 0.08% del área de la cuenca.

La unidad geomorfopedológica (VS6), presentan infiltración básica moderada (5.18 cm/h), conductividad hidráulica moderadamente rápida (7.21 cm/h).

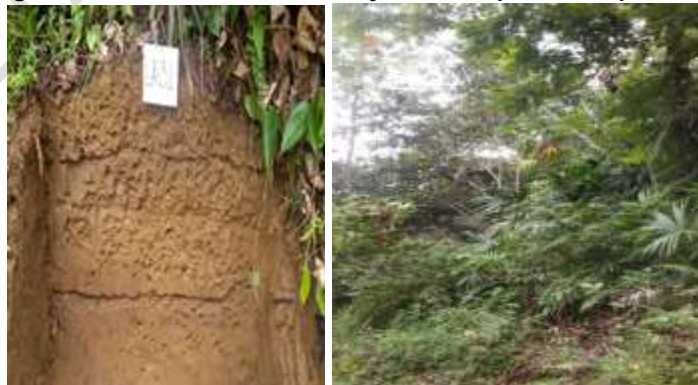
**Fotografía 30. Perfil de suelo LA-31 y su correspondiente panorámica**

La unidad geomorfopedológica ocurre en el revés de los espinazos del paisaje de lomerío, con pendientes moderada a fuertemente quebradas y moderadamente escarpada 12-25-50 y 50-75%, con erosión ligera en sectores; está conformada principalmente por los suelos Typic Haplustepts, familia franco gruesa sobre esqueletal arenosa, isohipertérmica (perfil dominante LA-31) Fotografía 30; su extensión total es de 370,48 hectáreas, que corresponde al 0.17% del área de la cuenca.

La unidad geomorfopedológica (VS7), presentan infiltración básica moderada (5.18 cm/h), conductividad hidráulica moderadamente rápida (7.21 cm/h).

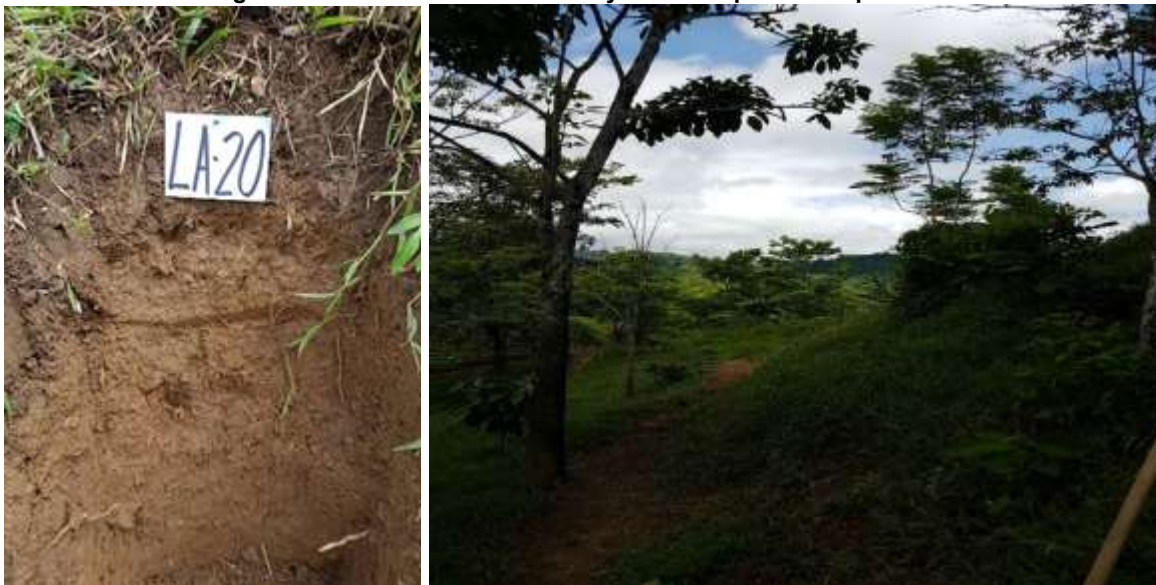
**Fotografía 31. Perfil de suelo LA-20A y su correspondiente panorámica**

La unidad geomorfopedológica ocurre en el revés de los crestones del paisaje de lomerío, con pendientes fuertemente onduladas y moderadamente escarpadas 12-25 y 50-75%, con erosión ligera y moderada en sectores; está conformada principalmente por los suelos Oxic Dystrudepts, familia esqueletal franco gruesa sobre esqueletal arcillosa, isohipertérmica (perfil dominante LA-20A) Fotografía 31; su extensión total es de 732,10 hectáreas, que corresponde al 0.33% del área de la cuenca.

La unidad geomorfopedológica (LH64), presentan infiltración básica moderadamente rápida (7.35 cm/h), conductividad hidráulica moderadamente rápida (8.04 cm/h).

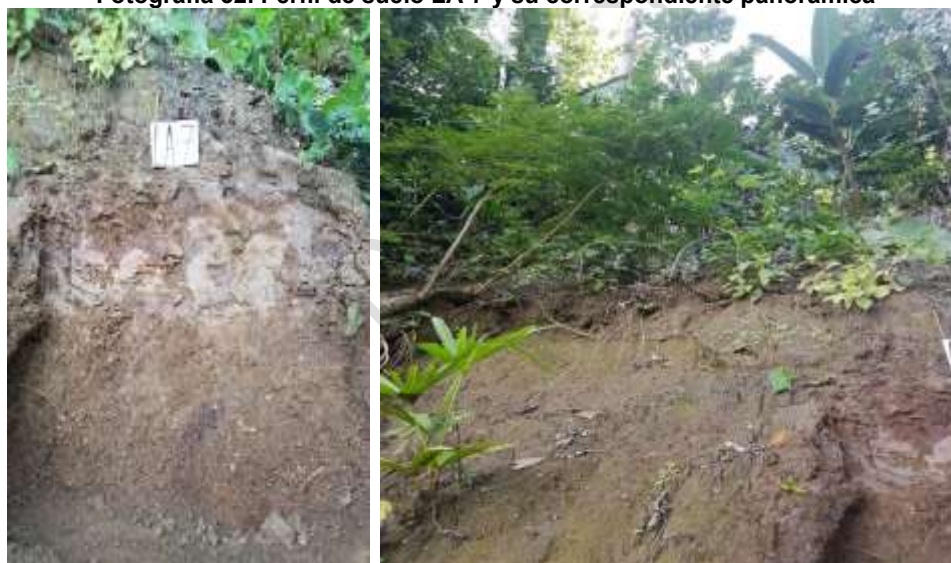
**Fotografía 32. Perfil de suelo LA-7 y su correspondiente panorámica**

familia isohipertérmica (perfil dominante LA-7) Fotografía 32; su extensión total es de 159,56 hectáreas, que corresponde al 0.07% del área de la cuenca.

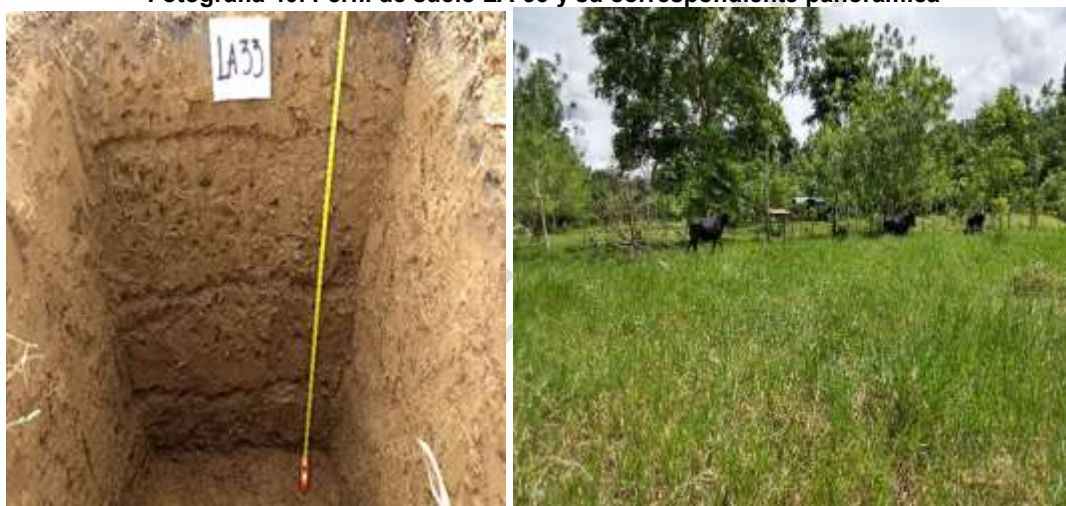
**Fotografía 40. Perfil de suelo LA-33 y su correspondiente panorámica**

franca sobre arenosa, isohipertérmica (perfil dominante LA-33) Fotografía 40; su extensión total es de 102,43 hectáreas, que corresponde al 0.05% del área de la cuenca.

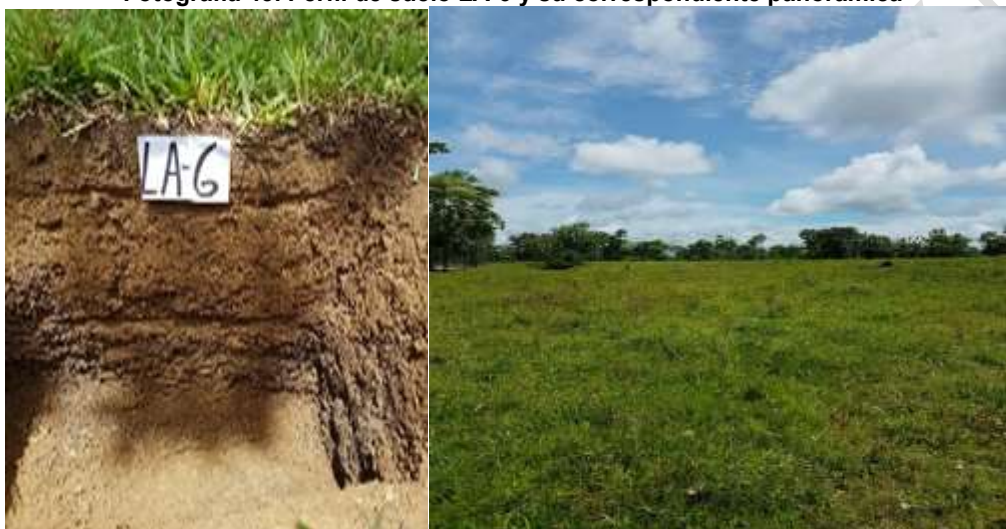
**Fotografía 43. Perfil de suelo LA-6 y su correspondiente panorámica**

La unidad geomorfopedológica ocurre en las terrazas agradacionales del valle estrecho del paisaje de lomerío, con pendientes Ligeramente inclinadas 3-7%; está conformada principalmente por los suelos Typic Eutrudepts, familia franco gruesa, sobre fragmental, isohipertérmica (perfil dominante LA-6) Fotografía 43; su extensión total es de 6.650,91 hectáreas, que corresponde al 3.02% del área de la cuenca.

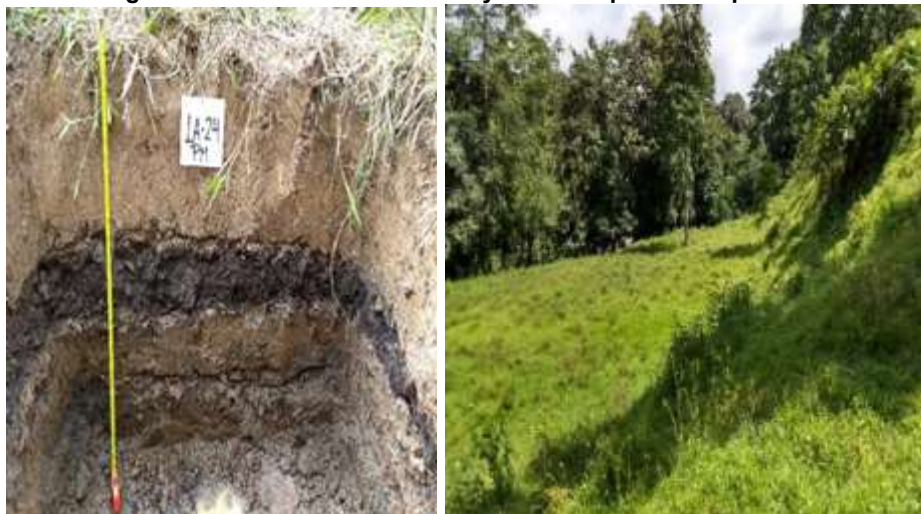
**Fotografía 44. Perfil de suelo LA-24 y su correspondiente panorámica**

La unidad geomorfopedológica ocurre en las terrazas bajas de los vallecitos del paisaje de lomerío con pendientes ligeramente ondulada 3-7%; está conformada principalmente por los suelos Typic Udifluvents, familia franca fina sobre arenosa, aniso, isohipertérmica (perfil dominante LA-24) Fotografía 44; su extensión total es de 64,61 hectáreas, que corresponde al 0.03% del área de la cuenca.

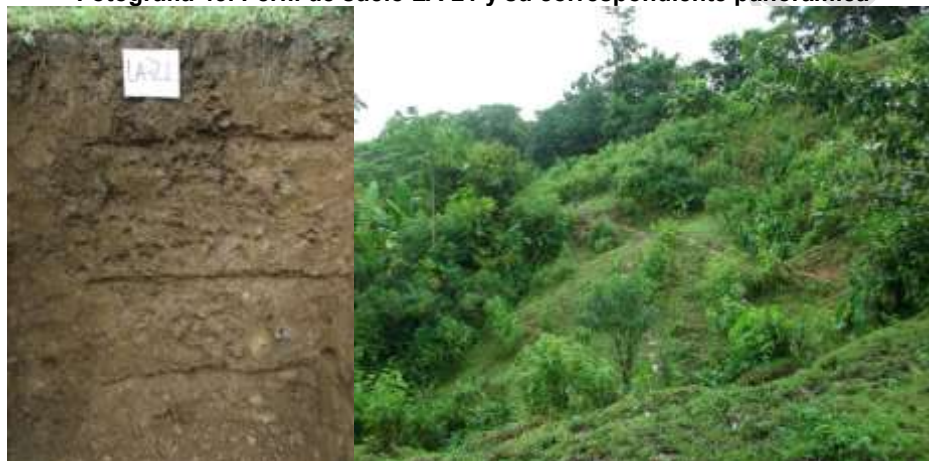
**Fotografía 45. Perfil de suelo LA-21 y su correspondiente panorámica**

La unidad geomorfopedológica ocurre en las laderas de los crestones del paisaje de lomerío, con pendientes ligera a moderadamente escarpada 25-50-75%, con erosión ligera y moderada en sectores; está conformada principalmente por los suelos Typic Dystrudepts, familia esquelética arcillosa, isohipertérmica (perfil dominante LA-21) Fotografía 45; su extensión total es de 1.787,56 hectáreas, que corresponde al 0.81% del área de la cuenca.

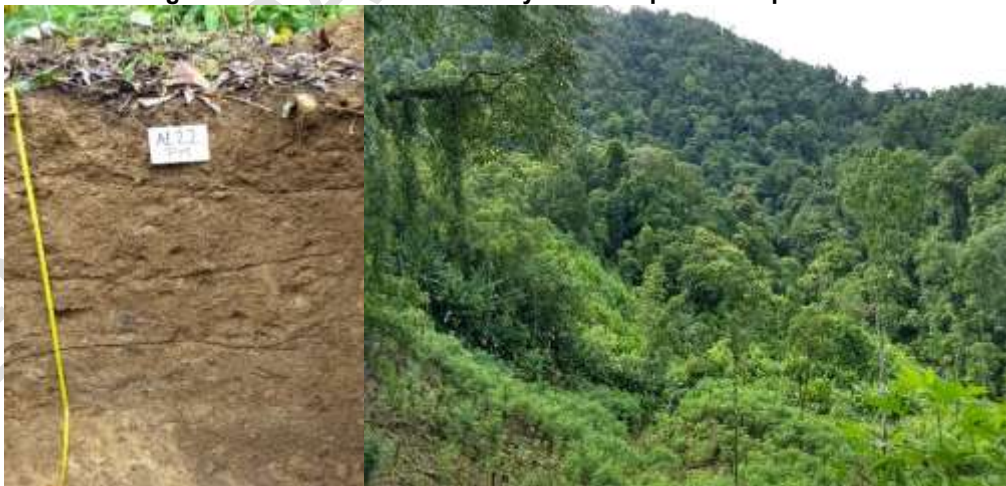
**Fotografía 46. Perfil de suelo LA-22 y su correspondiente panorámica**

La unidad geomorfoedológica ocurre en las laderas de las colinas del paisaje de lomerío, con pendientes moderadamente quebrada y ligera a moderadamente escarpada 12-25-50-75%, con erosión ligera en sectores; está conformada principalmente por los suelos Oxic Dystrudepts, familia esqueletal franca fina sobre fragmental, isohipertérmica (perfil dominante LA-22) Fotografía 46; su extensión total es de 231,81 hectáreas, que corresponde al 0.11% del área de la cuenca.

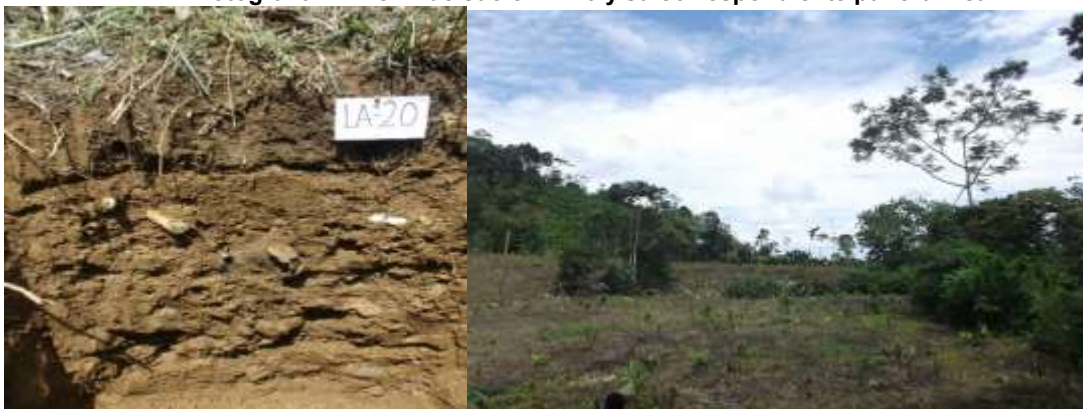
**Fotografía 47. Perfil de suelo LA-20 y su correspondiente panorámica**

La unidad geomorfopedológica ocurre en las terrazas de los valles estrechos del paisaje de lomerío, con pendientes planas 0-3%; está conformada principalmente por los suelos Typic Dystrudepts, familia esqueletal arcillosa, isohipertérmica (perfil dominante LA-20) Fotografía 47; su extensión total es de 65,51 hectáreas, que corresponde al 0.03% del área de la cuenca.

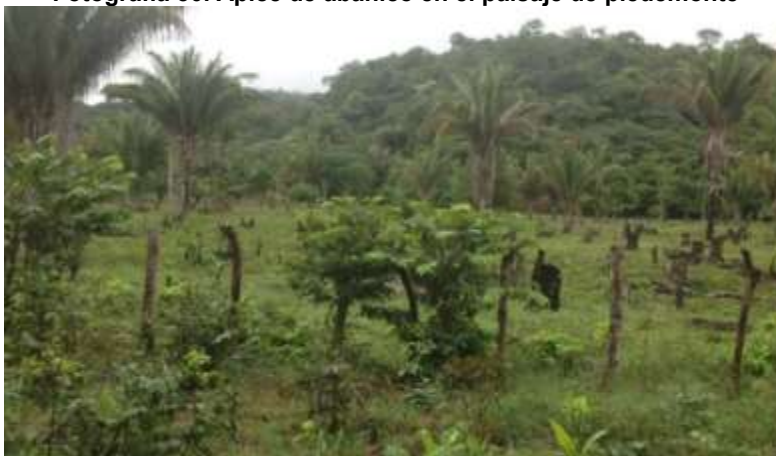
**Fotografía 50. Ápice de abanico en el paisaje de piedemonte**

Los materiales de origen de los suelos son sedimentos coluvio aluviales medios, con abundantes fragmentos rocosos, en donde se desarrollaron suelos moderadamente superficiales (limitados por abundantes fragmentos de roca), imperfectamente drenados, de texturas medias, fuertemente ácidos y de fertilidad natural baja.

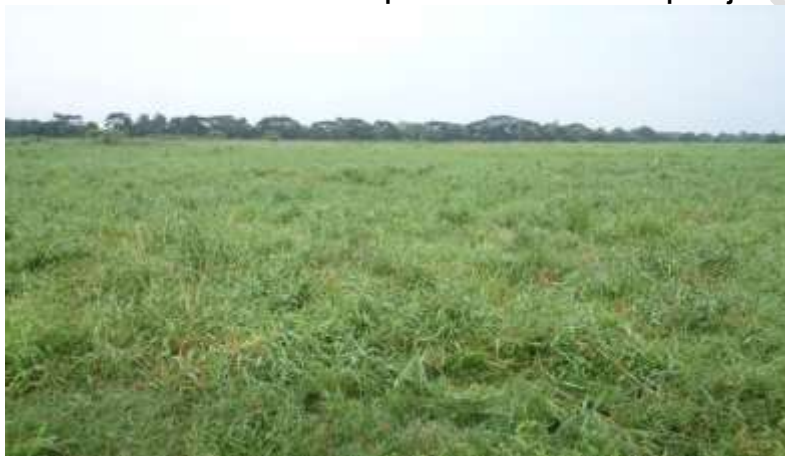
**Fotografía 51. Cubeta de desborde en el plano de inundación del paisaje de planicie**

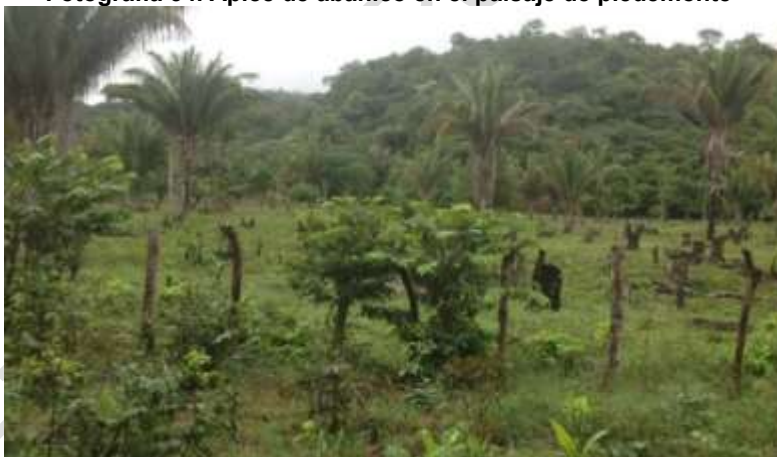
Fotografía 54. Ápice de abanico en el paisaje de piedemonte

Los materiales de origen de los suelos son sedimentos coluvio aluviales medios, con abundantes fragmentos rocosos, en donde se desarrollaron suelos moderadamente superficiales (limitados por abundantes fragmentos de roca), imperfectamente drenados, de texturas medias, fuertemente ácidos y de fertilidad natural baja.

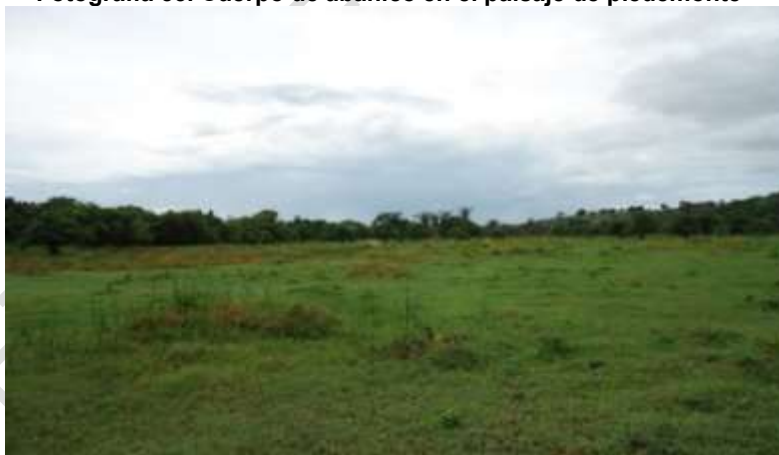
**Fotografía 55. Cuerpo de abanico en el paisaje de piedemonte**

Los materiales que originan de los suelos son sedimentos coluvio aluviales medios; son suelos profundos, bien drenados, de texturas medias, fuerte a moderadamente ácidos y de fertilidad natural muy alta.

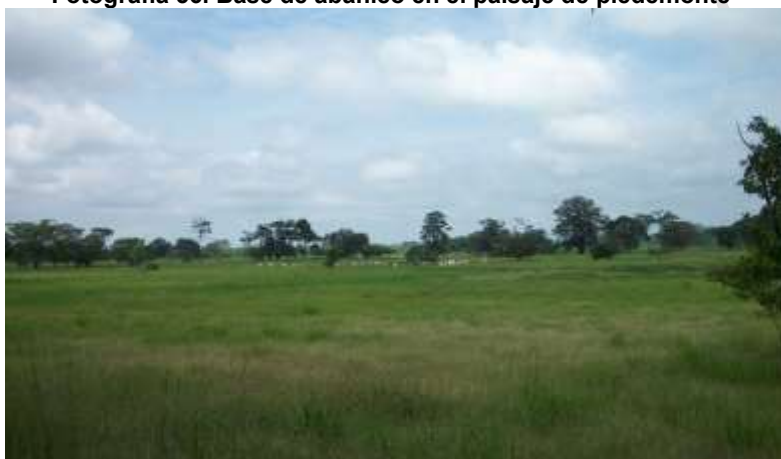
**Fotografía 56. Base de abanico en el paisaje de piedemonte**

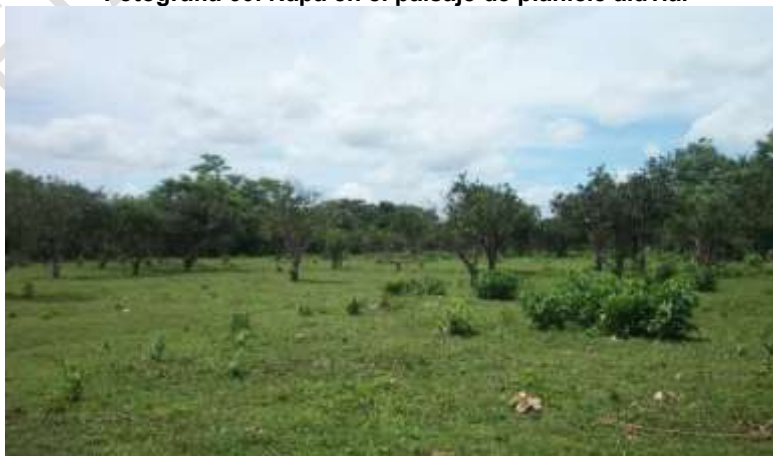
Fotografía 60. Napa en el paisaje de planicie aluvial

Los suelos se encuentran distribuidos en clima cálido, húmedo, caracterizando las napas del plano de inundación en el paisaje de planicie, con relieve plano de pendientes 0 - 3% (Fotografía 60). Su extensión total es de 3.084,70 hectáreas, que corresponde al 1.40% del área de la cuenca.

Los materiales que originan los suelos son sedimentos aluviales finos, son profundos, de texturas finas, imperfectamente drenados, fuertemente ácidos, capacidad de intercambio catiónico alta, saturación de bases de moderada a alta y fertilidad natural alta a muy alta.

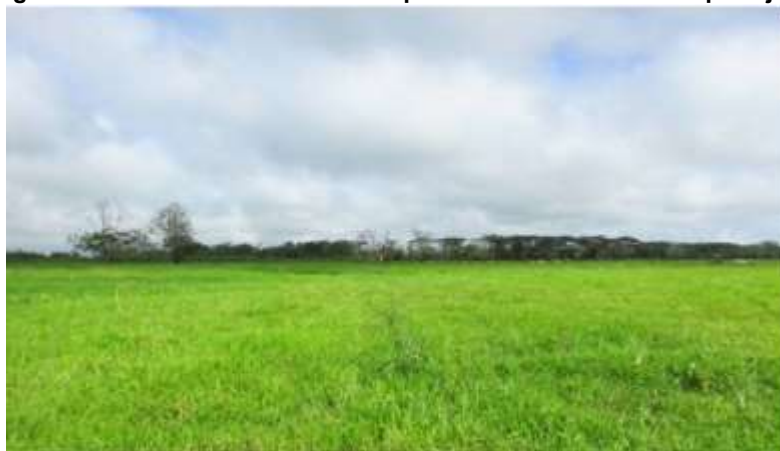
**Fotografía 61. Cubeta de desborde del plano de inundación en el paisaje de planicie**

Los suelos se encuentran distribuidos en clima cálido húmedo húmedo, caracterizando las cubetas de desborde del plano de inundación en el paisaje de planicie aluvial, con relieve plano, de pendientes entre 0 y 3% (Fotografía 61). Su extensión total es de 10.154,47 hectáreas, que corresponde al 4.61 % del área de la cuenca.

Los materiales de origen de los suelos, son sedimentos aluviales moderadamente finos. Los suelos son pobremente drenados, superficiales, texturas franco limosas, francas y franco arcillo limosas, reacción moderadamente ácido a neutro, fertilidad natural muy alta.
