**AJUSTE DEL PLAN DE ORDENACIÓN Y MANEJO DE LA CUENCA DEL RIO LEÓN  
SZH (1201) LOCALIZADA EN EL DEPARTAMENTO DE ANTIOQUIA EN  
JURISDICCIÓN DE LA CORPORACIÓN PARA EL DESARROLLO SOSTENIBLE DEL  
URABÁ (CORPOURABA)**

**FASE DE DIAGNOSTICO  
CARACTERIZACIÓN DEL MEDIO FÍSICO -  
CAPACIDAD DE USO DE LAS TIERRAS**

MARZO DE 2019

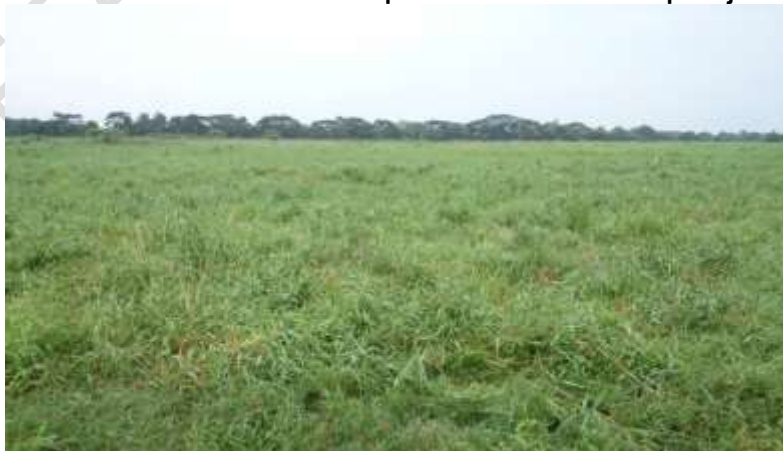
**Fotografía 62. Cubeta de desborde en el plano de inundación del paisaje de planicie**

Los suelos se encuentran distribuidos en clima cálido húmedo y muy húmedo, caracterizando a las cubetas de desborde del plano de inundación en paisaje de la planicie aluvial, con relieve plano y pendientes entre 0-3%. (Fotografía 62). La extensión de la unidad cartográfica es de 2.277,12 hectáreas, que corresponde al 1.03% del área de la cuenca.

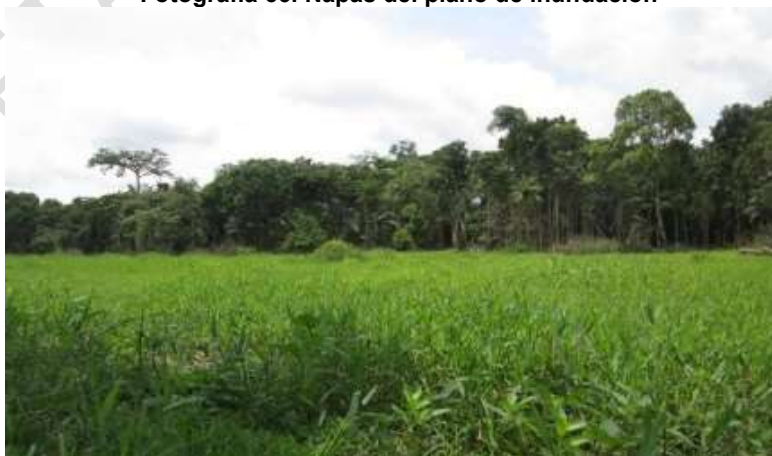
**Fotografía 66. Napas del plano de inundación**

Fotografía 66). La extensión de la unidad cartográfica es de 803.74 hectáreas, que corresponde al 0.37% del área de la cuenca.

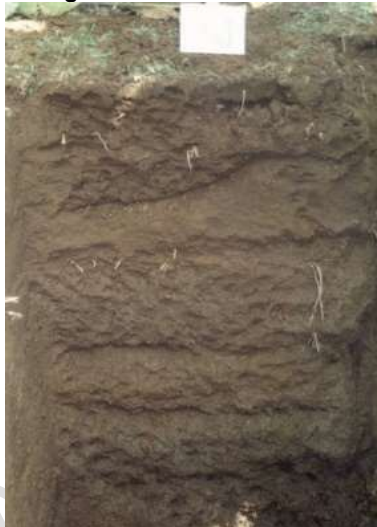
Fotografía 67. Perfil modal PB08

Los materiales que originan los suelos son sedimentos aluviales mixtos. Los suelos son moderadamente drenados a bien drenados, moderadamente superficiales a profundos, texturas moderadamente gruesas a moderadamente finas, reacción moderadamente ácida, carbón orgánico bajo, saturación de bases alta y fertilidad natural alta a muy alta. (Fotografía 67).

## Perfil modal de los suelos Typic Udifluents, franca gruesa sobre arcillosa

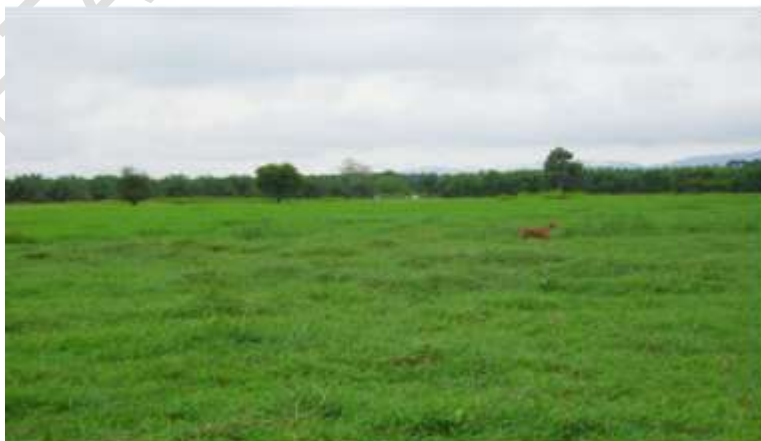
Los suelos se encuentran ampliamente distribuidos en clima cálido húmedo, caracterizando las depresiones de terraza del paisaje de planicie, con relieve plano y pendientes de 0 al 3% (Fotografía 72). La extensión de la unidad cartográfica es de 6.527,97 hectáreas, que corresponde al 2.97% del área de la cuenca.

**Fotografía 72. Uso actual del suelo en la Consociación RW07. Ganadería extensiva con pasto admirable**

Los materiales se han formado a partir de sedimentos finos; son superficiales, pobremente drenados, texturas finas, ligeramente ácidos en superficie a ligeramente alcalinos en profundidad y de fertilidad natural alta (Fotografía 72).

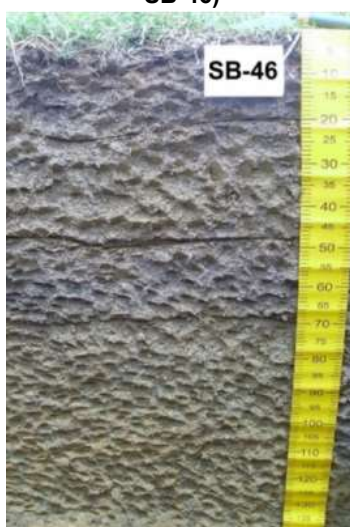
Fotografía 73. Perfil de los suelos Fluventic Endoaquepts, fina, mezclada, isohipertérmica (perfil modal SB-46)

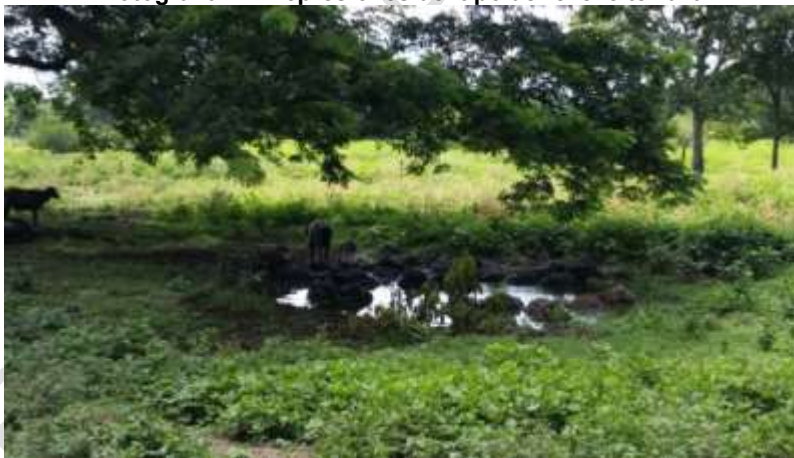
**Fotografía 74. Depresiones del tipo de relieve terraza**

Los suelos se encuentran ampliamente distribuidos en clima cálido húmedo, caracterizando las depresiones de terrazas del paisaje de planicie, con relieve plano y pendientes de 0 a 3% (Fotografía 74). La extensión de la unidad cartográfica es de 3.943,17 hectáreas, que corresponde al 1.79% del área de la cuenca.

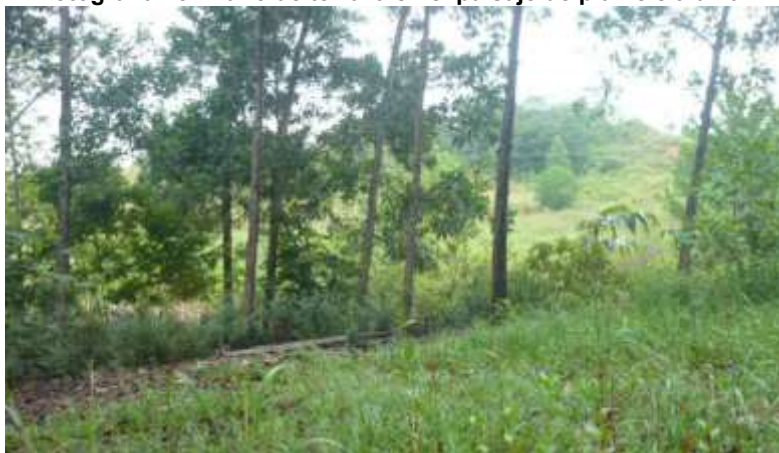
**Fotografía 75. Plano de terraza en el paisaje de planicie aluvial**

Los suelos se encuentran ampliamente distribuidos en clima cálido, húmedo y muy húmedo; caracterizando los planos de terrazas en el paisaje de planicie aluvial, su relieve es plano, con pendientes de 0-3% (Fotografía 75). La extensión de la unidad cartográfica es de 1.454,88 hectáreas, que corresponde al 0.66% del área de la cuenca.

Los materiales que originan los suelos son sedimentos moderadamente finos, son profundos, bien drenados, texturas medias, extremadamente ácidos en superficie y fuertemente ácidos en profundidad y fertilidad natural muy baja. (Fotografía 75).

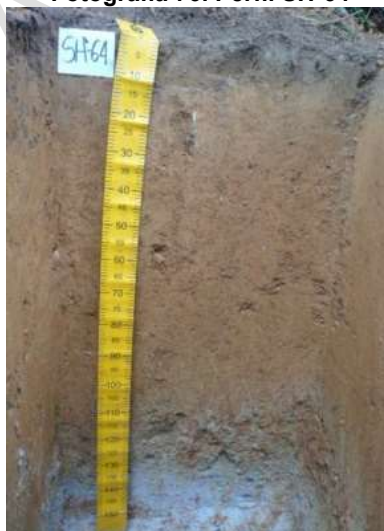
**Fotografía 76. Perfil SH-64**

## Perfil modal de los suelos Fluventic Dystrudepts, franca fina, isohipertérmica

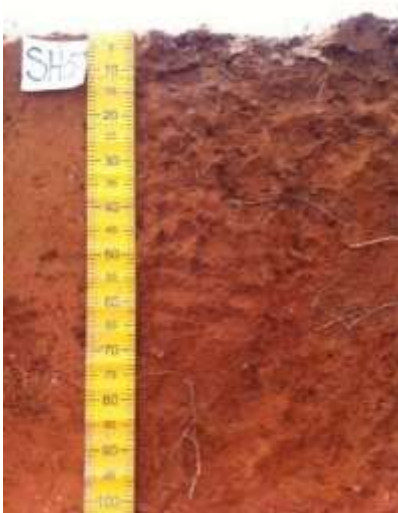
Fotografía 77. Perfil modal SH-57

Los materiales que dieron origen a estos suelos son sedimentos aluviales moderadamente finos. Son suelos superficiales (limitados por toxicidad mineral), bien drenados, extremada a muy fuertemente ácidos y de fertilidad natural muy baja (Fotografía 77). La extensión de la unidad cartográfica es de 4.802,70 hectáreas, que corresponde al 1.85% del área de la cuenca.

### Perfil modal de los suelos Vertic Dystrudepts, fina, mezclada, isohipertérmica

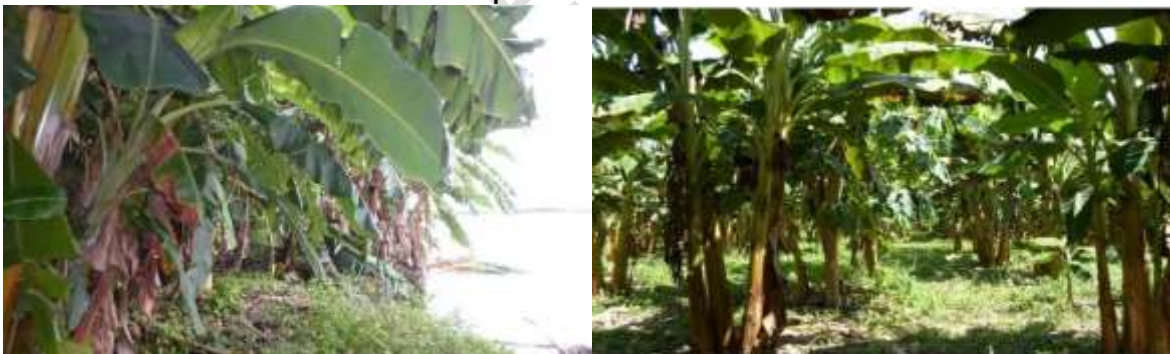
Los suelos se encuentran distribuidos en clima cálido, muy húmedo, caracterizando los albardones del plano de inundación de la planicie aluvial, con relieve plano de pendientes 0-3%. La Consociación tiene una extensión de 7.348,42 ha. El uso actual es ganadería extensiva con pastos introducidos y núcleos de agricultura con cultivos de banano y plátano. (Fotografía 78).

**Fotografía 78. Cultivo de plátano en los albardones que hacen parte del plano de inundación en la planicie aluvial**

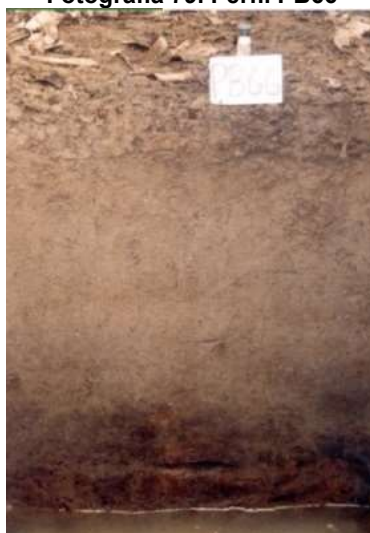
**Fotografía 79. Perfil PB66**

## Perfil modal de los suelos Fluvaquentic Eutrudepts, franca gruesa, mezclada, isohipertérmica

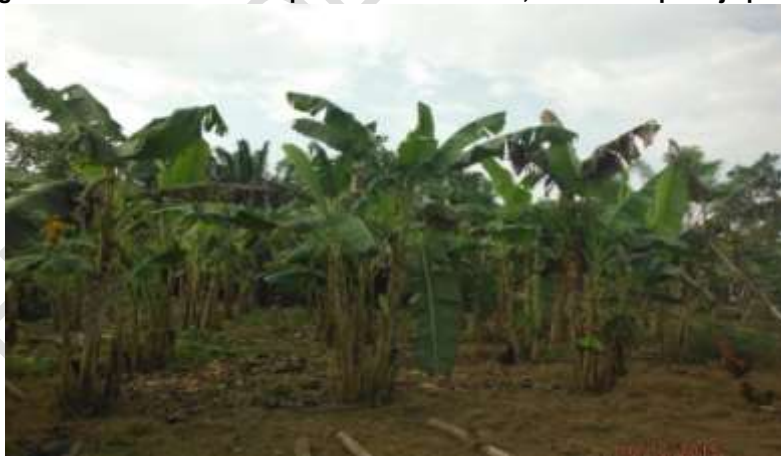
Los suelos se encuentran ampliamente distribuidos en clima cálido, húmedo; caracterizando los albardones de plano de inundación, del paisaje planicie. El relieve es plano con pendiente de 0 a 3%. Donde se presentan inundaciones de larga duración. (Fotografía 80). La extensión de la unidad cartográfica es de 362,98 hectáreas, que corresponde al 0.16% del área de la cuenca.

**Fotografía 80. Albardones del plano de inundación, dentro del paisaje planicie**

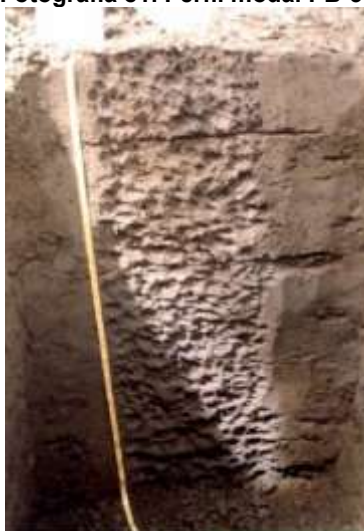
Fotografía 81. Perfil modal PB-38

Los materiales que originan los suelos son sedimentos aluviales moderadamente gruesos, son moderadamente profundos, moderadamente bien drenados, texturas gruesas, moderadamente ácidos en superficie y moderadamente alcalinos en profundidad y fertilidad natural muy alta. (Fotografía 81).

## Perfil modal de los suelos, Fluventic Eutrudepts, franca gruesa, mezclada, isohipertérmica

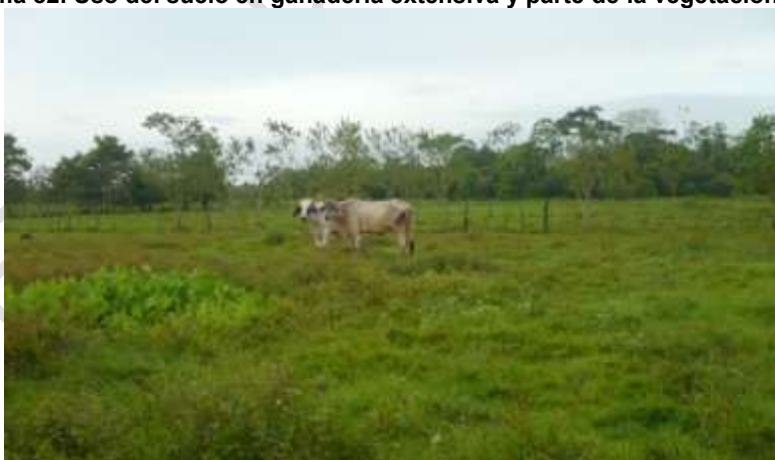
El uso actual de los suelos es ganadería extensiva con pasto panameña. La vegetación natural fue sustituida por dicho pasto, aunque se presentan remanentes de cantagallo (Fotografía 82).

**Fotografía 82. Uso del suelo en ganadería extensiva y parte de la vegetación natural**

Los materiales de origen son sedimentos aluviales medios, sobre los cuales se desarrollaron suelos muy superficiales, pobremente drenados, de texturas medias, fuertemente ácidos en superficie y moderadamente ácidos en profundidad; la fertilidad natural es moderada (Fotografía 82).

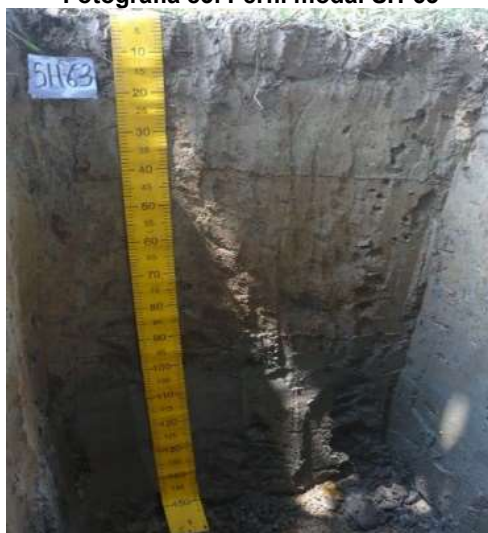
Fotografía 83. Perfil modal SH-63

## Perfil modal de los suelos, Fluvaquentic Endoaquepts, limosa gruesa superactiva, isohipertérmica

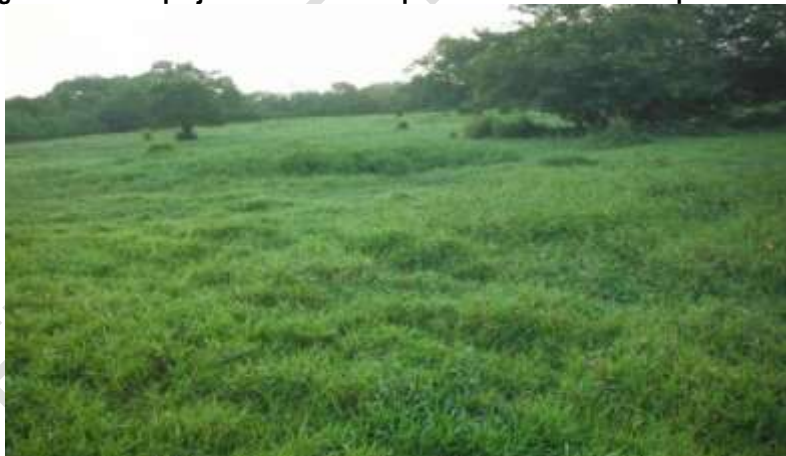
Los suelos se encuentran distribuidos en clima cálido, húmedo, caracterizando los complejos de orillares del plano de inundación de la planicie aluvial, en relieve plano (pendientes 0-3%). Ocurren inundaciones de larga duración. (Fotografía 84).

Fotografía 84. Complejo de orillares del plano de inundación de planicie aluvial

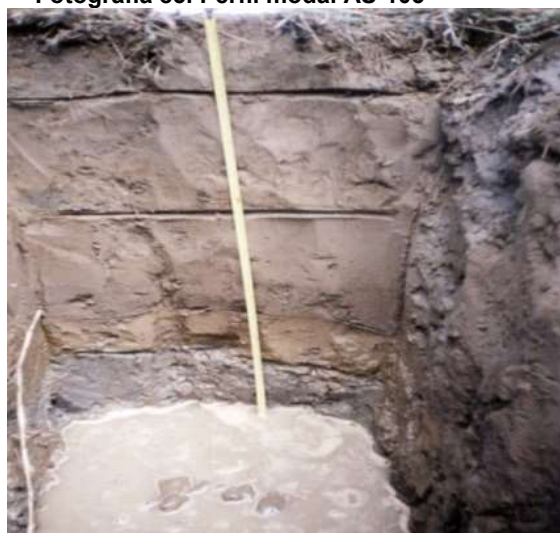
Fotografía 85. Perfil modal AS-105

Los materiales que originan los suelos son sedimentos aluviales mixtos, son superficiales a moderadamente profundos, pobre a imperfectamente drenados, texturas finas a gruesas, moderadamente ácidos a neutros y fertilidad natural moderada. (Fotografía 85). La extensión de la unidad cartográfica es de 18,40 hectáreas, que corresponde al 0.01% del área de la cuenca.

## Perfil modal de los suelos Aquic Udifluvents, arenosa sobre franca, mezclada, isohipertérmica

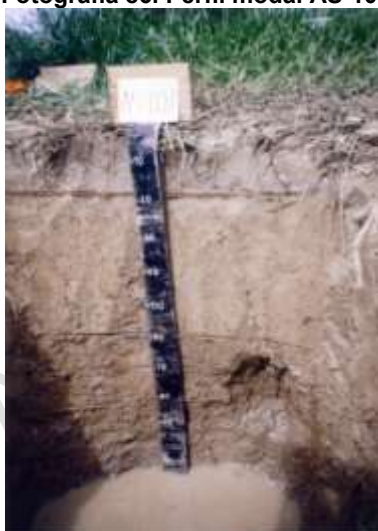
**Fotografía 86. Perfil modal AS-107**

### Perfil modal de los suelos Fluvaquentic Endoaquepts, franca fina, mezclada, isohipertérmica

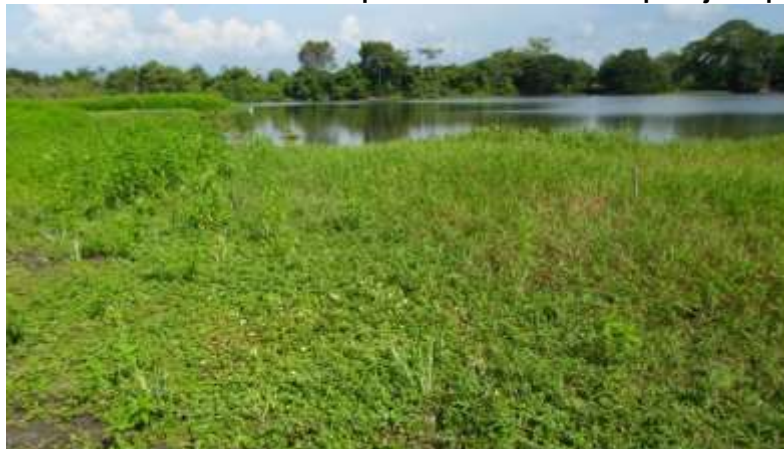
La unidad aparece en clima cálido húmedo; geomorfológicamente corresponde a las cubetas de decantación del plano de inundación en el paisaje de planicie; el relieve es plano, con pendientes 0 - 3% (Fotografía 87). La extensión de la unidad cartográfica es de 1.826,58 hectáreas, que corresponde al 0.83% del área de la cuenca.

Fotografía 87. Cubeta de decantación en el plano de inundación del paisaje de planicie

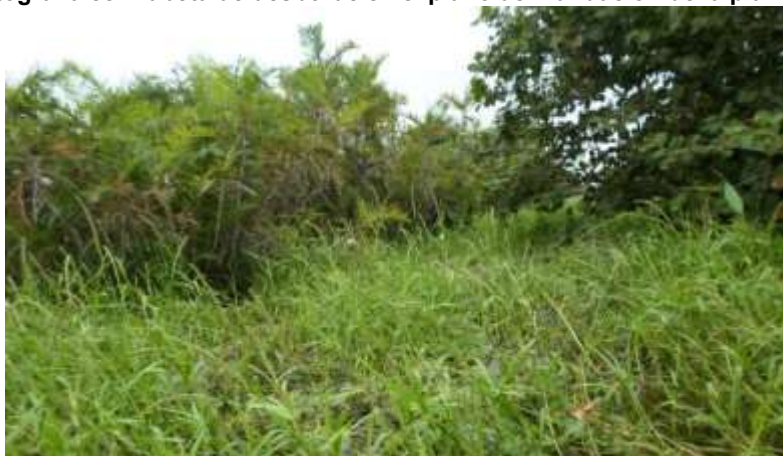
La unidad aparece en clima cálido húmedo, y geomorfológicamente corresponde a las cubetas de desborde en el plano de inundación en el paisaje de planicie; el relieve es plano, con pendientes 0-3%; (Fotografía 88). La extensión de la unidad cartográfica es de 8.350,68 hectáreas, que corresponde al 3.79% del área de la cuenca.

**Fotografía 88. Cubeta de desborde en el plano de inundación de la planicie**

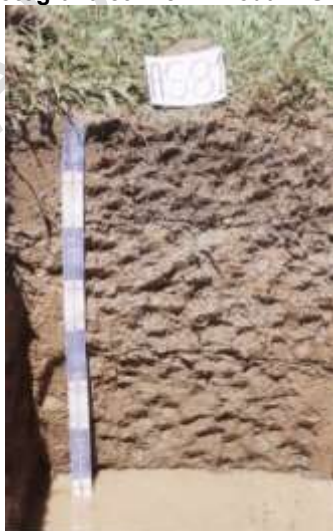
**Fotografía 89. Perfil modal AS-81**

Los materiales a partir de los cuales se formaron los suelos son sedimentos aluviales finos. Los suelos son muy pobremente drenados, muy superficiales, reacción moderadamente ácida a neutra, fertilidad natural moderada (Fotografía 89).

## Perfil modal de los suelos, Vertic Endoaquepts, fina, mezclada, isohipertérmica

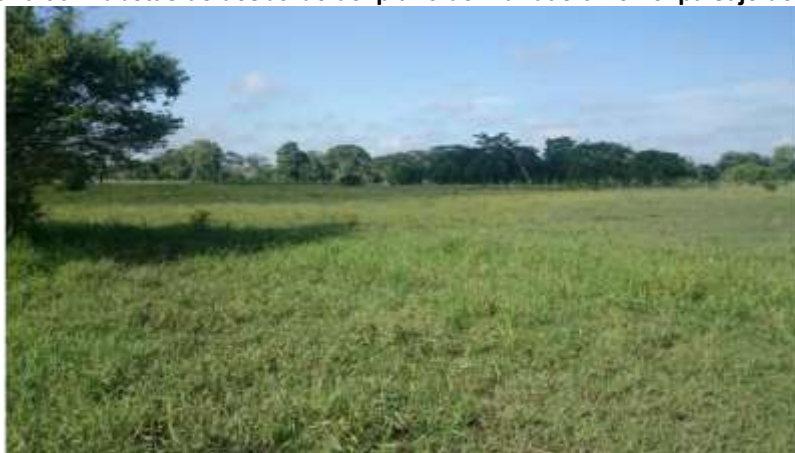
Los suelos se encuentran distribuidos en clima cálido húmedo caracterizando las cubetas de desborde del plano de inundación en el paisaje de planicie, con relieve plano de pendientes de 0 a 3% (Fotografía 90). La extensión de la unidad cartográfica es de 2.873,58 hectáreas, que corresponde al 1.31% del área de la cuenca.

Fotografía 90. Cubetas de desborde del plano de inundación en el paisaje de planicie

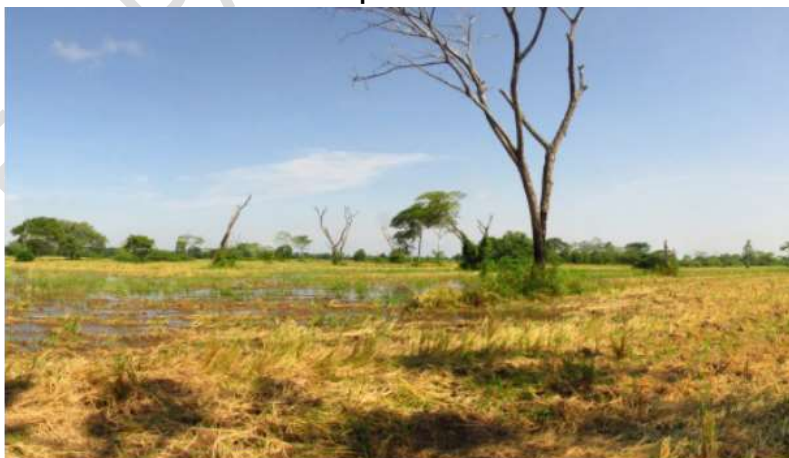
Los suelos se encuentran distribuidos en el clima cálido, húmedo. Geomorfológicamente los suelos se presentan en el explayamiento de ruptura de los planos de inundación en el paisaje planicie, donde el relieve es plano, con pendientes de 0-3% (Fotografía 91).

**Fotografía 91. Cultivo de arroz en explayamiento de ruptura de plano de inundación en paisaje de planicie**

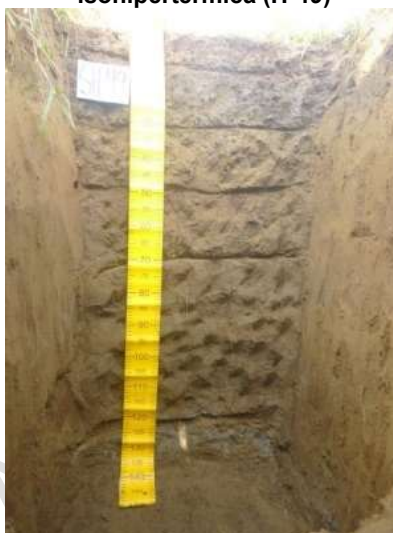
**Fotografía 92. Perfil modal de los suelos Fluventic Endoaquepts, franca gruesa, mezclada, isohipertérmica (H-49)**

Los materiales que originan estos suelos son sedimentos aluviales gruesas, superficial a muy superficiales, debido a drenaje natural pobre a muy pobre (limitados por nivel freático e inundaciones frecuentes) (Fotografía 92). La extensión de la unidad cartográfica es de 33,62 hectáreas, que corresponde al 0.02 % del área de la cuenca.

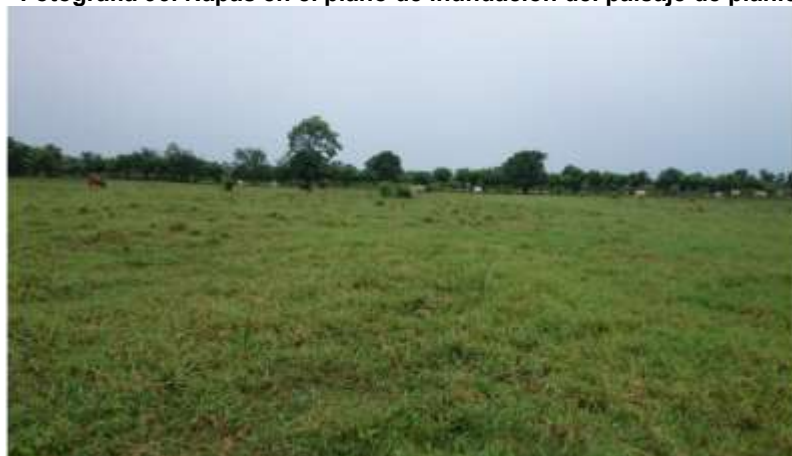
**Fotografía 96. Napas en el plano de inundación del paisaje de planicie**

Los suelos se encuentran ampliamente distribuidos en clima cálido húmedo, caracterizando las napas del plano de inundación en el paisaje de planicie, con relieve plano y pendientes de 0-3% (Fotografía 96). La extensión de la unidad cartográfica es de 1.797,04 hectáreas, que corresponde al 0.82% del área de la cuenca.

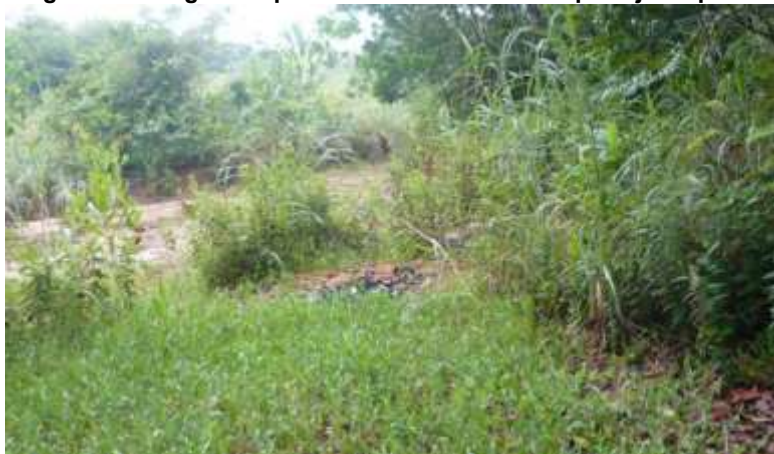
**Fotografía 97. Vegas del plano de inundación en el paisaje de planicie**

Los suelos se encuentran distribuidos, en clima cálido húmedo, caracterizando las vegas del plano de inundación en el paisaje de planicie, cuyo relieve es ligeramente plano, con pendientes entre 0 -3%. (Fotografía 97). La extensión de la unidad cartográfica es de 33,40 hectáreas, que corresponde al 0.02% del área de la cuenca.

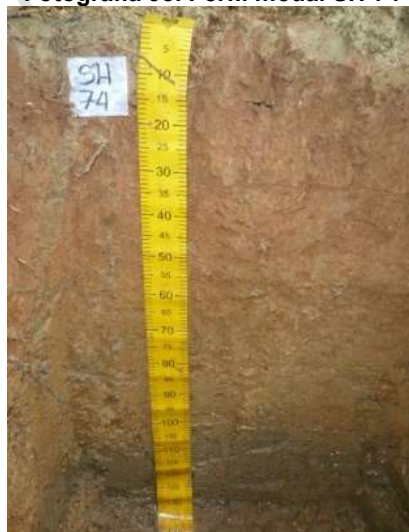
**Fotografía 98. Perfil modal SH-74**

Los materiales que originan los suelos son sedimentos coluvio aluviales medios y finos. Son suelos poco desarrollados, profundos a muy superficiales, bien a pobremente drenados, fuerte a ligeramente ácidos y de fertilidad natural baja a moderada (Fotografía 98, Fotografía 99 y Fotografía 100).

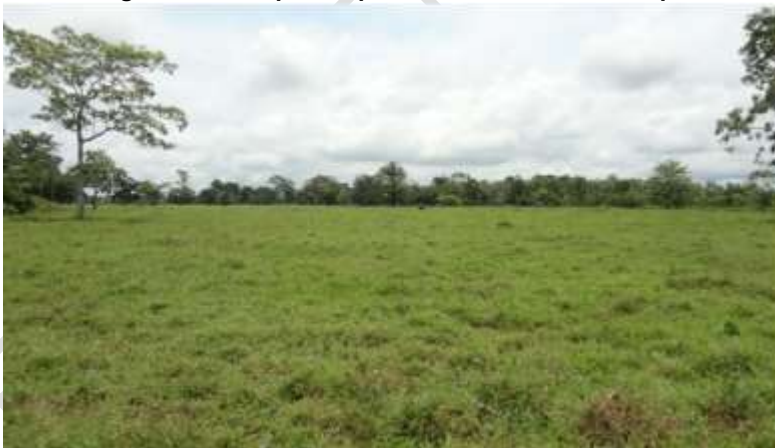
**Fotografía 105. Napas en plano de inundación de la planicie**

Los suelos se encuentran distribuidos en clima cálido húmedo caracterizando a las napas de desborde del plano de inundación en el paisaje de planicie aluvial, con relieve plano y pendientes 0-3 % (Fotografía 105). La extensión de la unidad cartográfica es de 151,84 hectáreas, que corresponde al 0.07% del área de la cuenca.

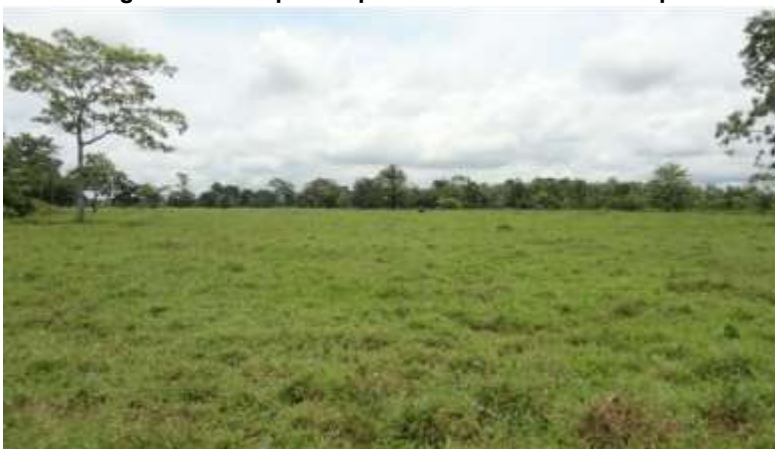
**Fotografía 106. Napas en plano de inundación de la planicie**

Los suelos se encuentran distribuidos en clima cálido húmedo, caracterizando a las napas de desborde del plano de inundación en el paisaje de planicie aluvial, con relieve plano y pendientes 0-3 % (Fotografía 106). La extensión de la unidad cartográfica es de 156,65 hectáreas, que corresponde al 0.07% del área de la cuenca.

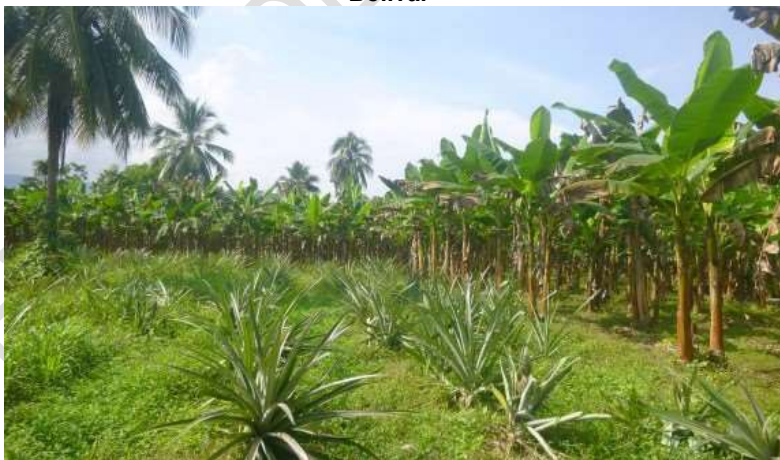
**Fotografía 107. Napas de desborde de los planos de inundación de la planicie, departamento de Bolívar**

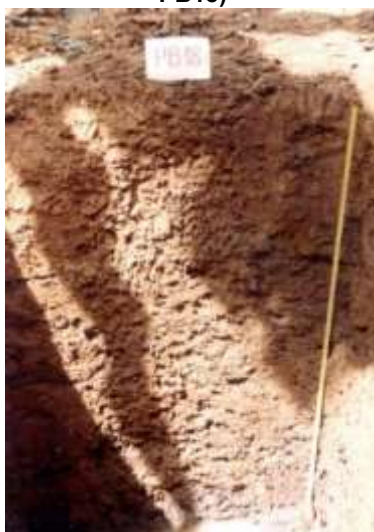
Fotografía 108. Perfil modal de los suelos: Vertic Endoaquepts, fina, mezclada, isohipertérmica (Perfil PB18)

Los materiales que originan los suelos son sedimentos aluviales finos, son moderadamente profundos, texturas finas, imperfectamente drenados, reacción muy fuerte a ligeramente ácida, moderada a alta saturación de bases y fertilidad natural alta. (Fotografía 108).

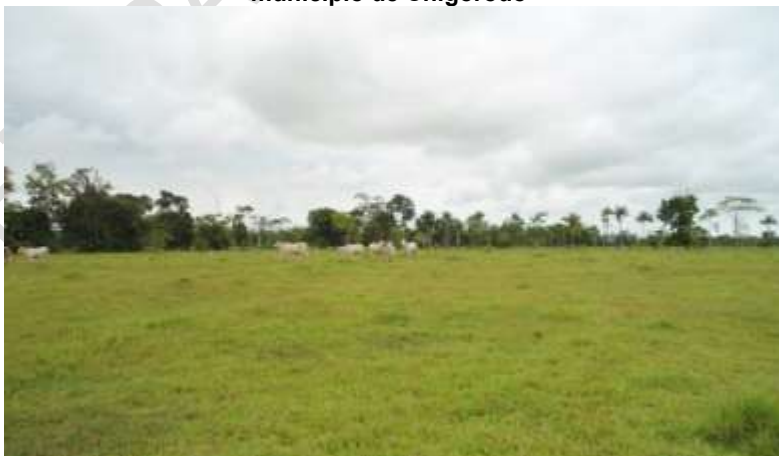
**Fotografía 109. Cubeta de desborde en plano de inundación del paisaje de planicie, vereda Malagón, municipio de Chigorodó**

Estos suelos se encuentran distribuidos en clima cálido húmedo; caracterizando las cubetas de desborde correspondientes a planos de inundación de planicie aluvial, su relieve es plano, con pendientes menores al 3% (Fotografía 109). La extensión de la unidad cartográfica es de 96,84 hectáreas, que corresponde al 0.04% del área de la cuenca.

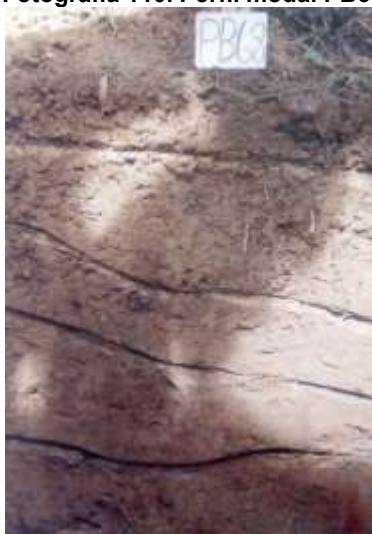
Fotografía 110. Perfil modal PB68

Los materiales de origen de los suelos son sedimentos aluviales finos sobre gruesos, son suelos imperfectamente drenados, moderadamente superficiales (limitaciones por nivel

freático), reacción muy fuertemente a ligeramente ácida, fertilidad natural muy alta (Fotografía 110).

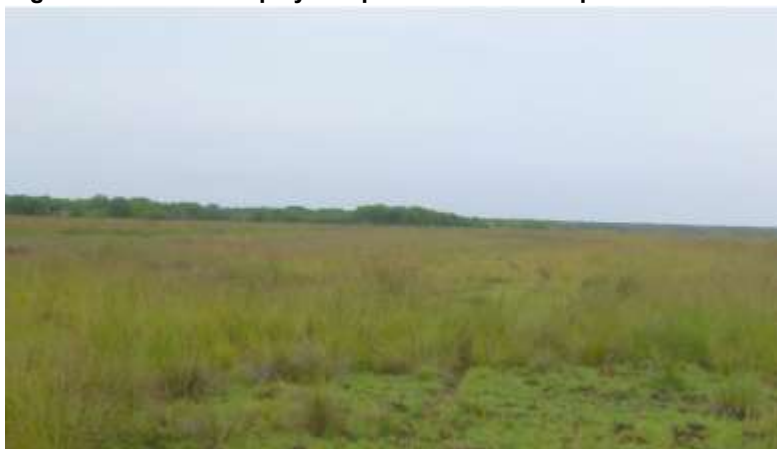
**Fotografía 111. Barra de playa en plano de marea de planicie fluvio-marina**

Los suelos se encuentran ampliamente distribuidos en clima cálido húmedo; caracterizando barras de playa, cordones litorales y flechas litorales en planos de marea de paisaje planicie fluvio marina, su relieve plano es, con pendientes de 0-3%.

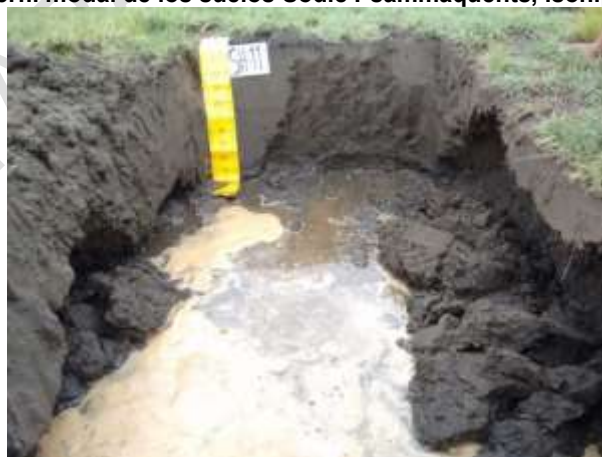
**Fotografía 112. Perfil modal de los suelos Sodic Psammaquents, isohipertérmica (SH-11)**

Los materiales que originan estos suelos son sedimentos marinos gruesos. Son suelos de colores pardos y grises en distintas tonalidades, muy superficiales debido a altos contenidos de sales y a drenaje natural pobre (limitados por nivel freático e inundaciones frecuentes cortas) (Fotografía 112). La extensión de la unidad cartográfica es de 43,05 hectáreas, que corresponde al 0.02% del área de la cuenca.

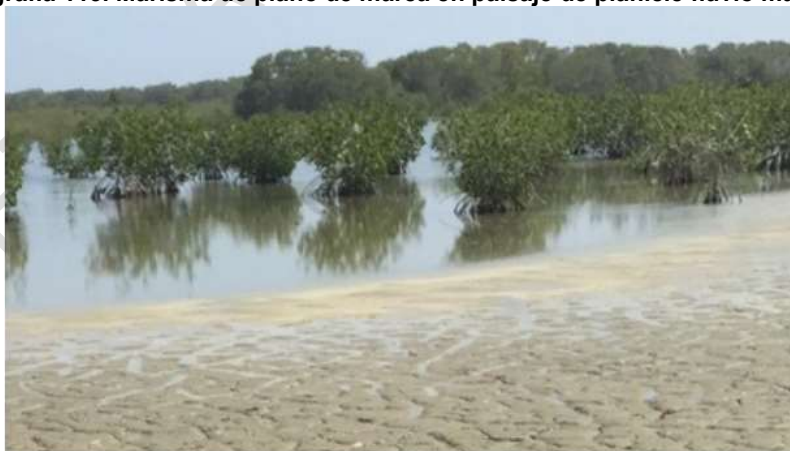
Fotografía 113. Marisma de plano de marea en paisaje de planicie fluvio marina

Los materiales que originan estos suelos son sedimentos marinos finos y muy finos. Son suelos de colores grises muy oscuros y negros, muy superficiales debido a drenaje natural

muy pobre (limitados por nivel freático e inundaciones muy frecuentes muy largas, por la dinámica de las mareas).

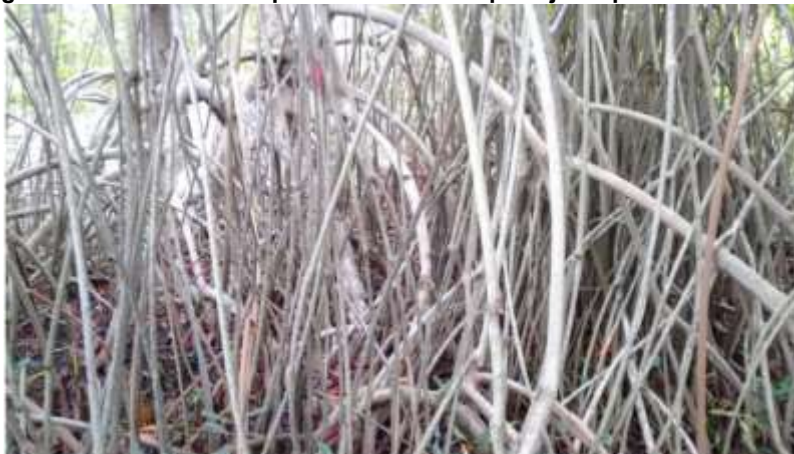
**Fotografía 116. Marisma de plano de marea en paisaje de planicie fluvio-marina**

Los materiales que originan estos suelos son depósitos de mariales orgánicos sobre sedimentos marinos gruesos. Son suelos de colores pardos y grises oscuros, muy superficiales debido a condiciones de salinidad y drenaje natural muy pobre (limitados por nivel freático e inundaciones muy frecuentes extremadamente largas).

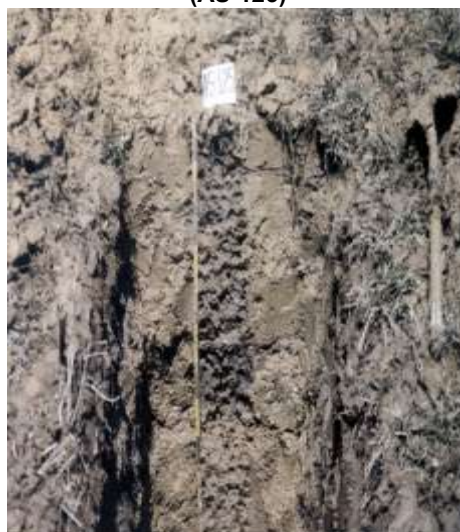
Fotografía 118. Perfil modal de los suelos Vertic Endoaquepts, muy fina, mezclada, isohipertérmica (AS-125)

Los materiales que han originado los suelos son sedimentos aluviales muy finos; son suelos muy superficiales, muy pobremente drenados, texturas finas y muy finas, fuertemente ácidos a ligeramente alcalinos y de fertilidad natural alta (Fotografía 118). La extensión de la unidad cartográfica es de 781,85 hectáreas, que corresponde al 0.36% del área de la cuenca.

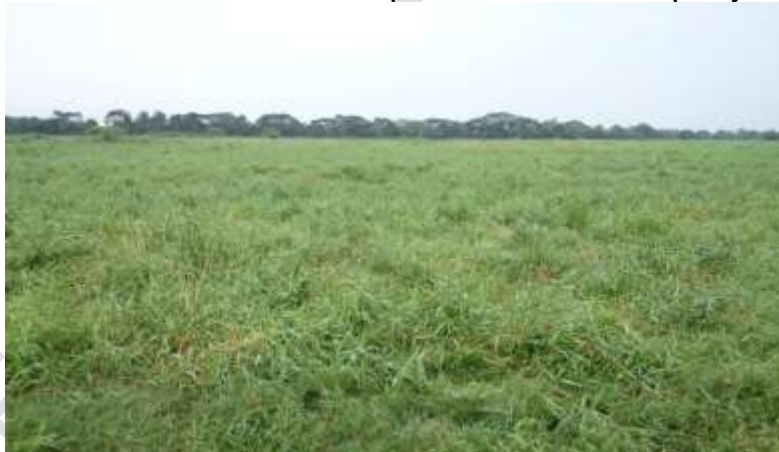
Fotografía 119. Cubeta de desborde en el plano de inundación del paisaje de planicie

Los suelos se encuentran distribuidos en clima cálido húmedo, caracterizando a las cubetas de desborde del plano de inundación en paisaje de la planicie aluvial, con relieve plano y pendientes entre 0-3%. (Fotografía 119). La extensión de la unidad cartográfica es de 1.631,36 hectáreas, que corresponde al 0.74% del área de la cuenca.

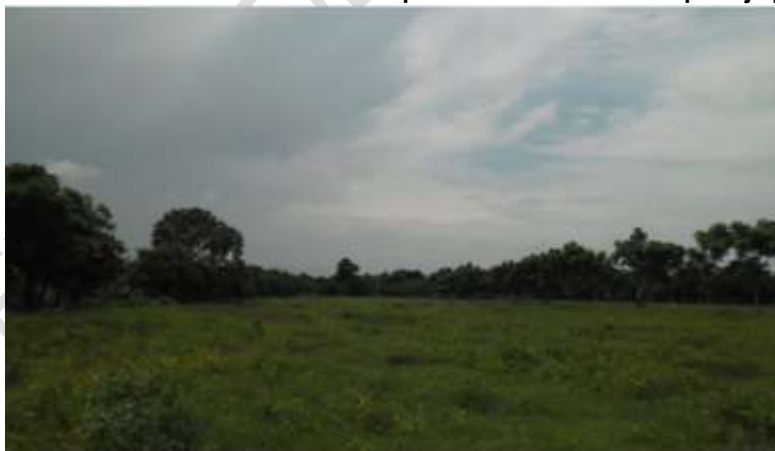
**Fotografía 120. Cubetas de desborde del plano de inundación del paisaje planicie**

Los suelos se encuentran distribuidos en clima cálido húmedo; caracterizando a las cubetas de desborde en planos de inundación de paisaje planicie, su relieve es plano, con pendientes de 0-3% (Fotografía 120). La extensión de la unidad cartográfica es de 519,01 hectáreas, que corresponde al 0.24% del área de la cuenca.

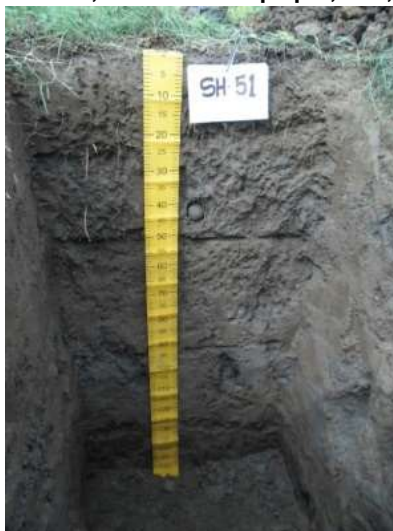
Fotografía 121. Perfil modal de los suelos, Vertic Endoaquepts, fina, mezclada, isohipertérmica (SH-51)

Los materiales que originan estos suelos son sedimentos aluviales finos. Son suelos de colores pardos y grises en distintas tonalidades, muy superficiales debido a drenaje natural pobre (limitados por nivel freático e inundaciones frecuente cortas) (Fotografía 121).

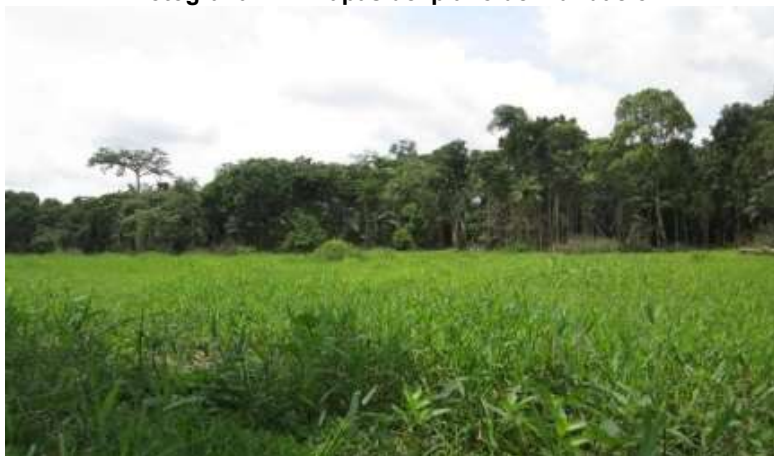
**Fotografía 122. Napas del plano de inundación**

Los suelos se encuentran distribuidos en clima ambiental cálido húmedo, caracterizando a las napas del plano de inundación en el paisaje de planicie aluvial, con relieve plano y pendientes entre 0 y 3% (Fotografía 122). La extensión de la unidad cartográfica es de 600,16 hectáreas, que corresponde al 0.27% del área de la cuenca.

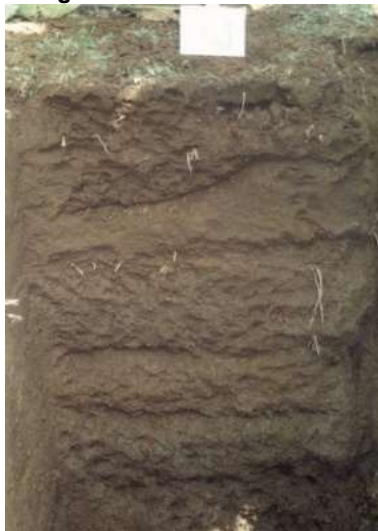
**Fotografía 123. Perfil modal PB08**

## Perfil modal de los suelos Typic Udifluvents, franca gruesa sobre arcillosa

Los materiales que originan los suelos son sedimentos aluviales mixtos. Los suelos son moderadamente drenados a bien drenados, moderadamente superficiales a profundos, texturas moderadamente gruesas a moderadamente finas, reacción moderadamente ácida, carbón orgánico bajo, saturación de bases alta y fertilidad natural alta a muy alta. (Fotografía 123 y Fotografía 124).

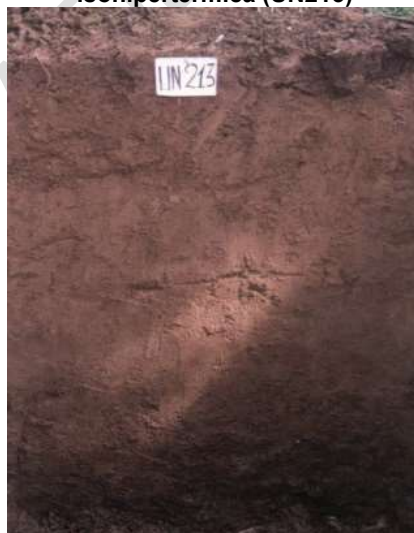
Fotografía 124. Perfil modal de los Fluventic Eutrudepts, arcillosa sobre franca gruesa, mezclado, isohipertérmica (UN213)

## Perfil modal UN213

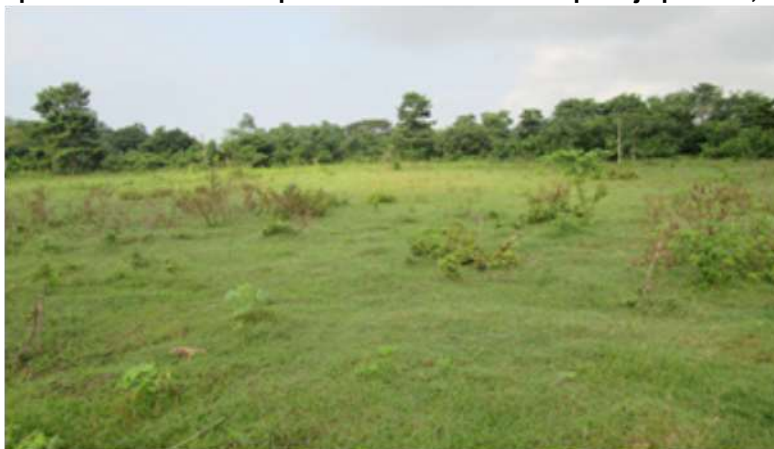
**Fotografía 125. Napa de desborde en los planos de inundación del paisaje planicie, consociación RW1**

Los suelos se encuentran en clima cálido, húmedo; caracterizando las napas de planos de inundación en paisaje de planicie, su relieve es plano, con pendientes de 0-3% (Fotografía 125). La extensión de la unidad cartográfica es de 90,29 hectáreas, que corresponde al 0.04% del área de la cuenca.

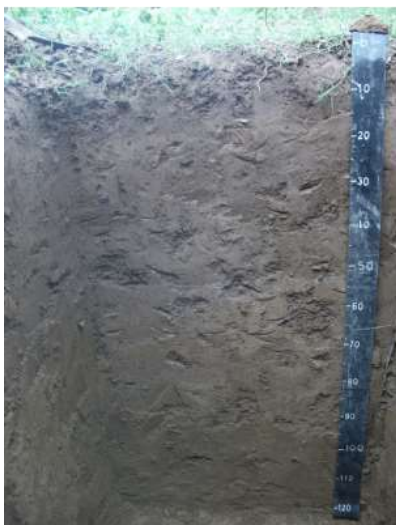
Fotografía 126. Perfil modal de los suelos Aquic Haplustepts, franca fina, mezclada, isohipertérmica, (HH-18)

Los materiales que originan estos suelos son sedimentos aluviales moderadamente finos y medios. Son suelos profundidades, moderadamente bien drenados, de colores pardos y grises en diferentes tonalidades (Fotografía 126).

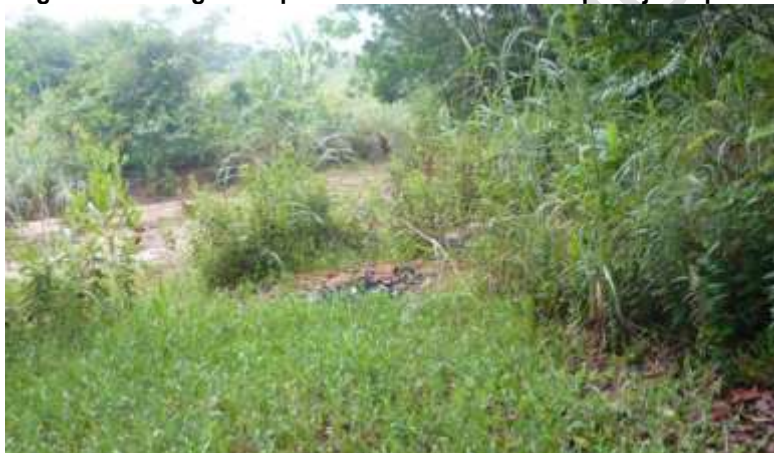
**Fotografía 127. Vegas del plano de inundación en el paisaje de planicie**

Los suelos se encuentran distribuidos, en clima cálido húmedo, caracterizando las vegas del plano de inundación en el paisaje de planicie, cuyo relieve es ligeramente plano, con pendientes entre 0 -3%. (Fotografía 127). La extensión de la unidad cartográfica es de 1.632,26 hectáreas, que corresponde al 0.74% del área de la cuenca.

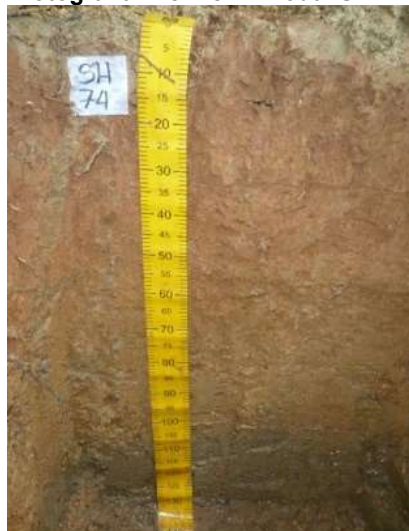
Fotografía 128. Perfil modal SH-74

## Perfil modal de los suelos Fluventic Eutrudepts, franca fina, mezclada, isohipertérmica

Los materiales que originan los suelos son sedimentos coluvio aluviales medios y finos. Son suelos poco desarrollados, profundos a muy superficiales, bien a pobremente drenados, fuerte a ligeramente ácidos y de fertilidad natural baja a moderada (Fotografía 128, Fotografía 129 y Fotografía 130).

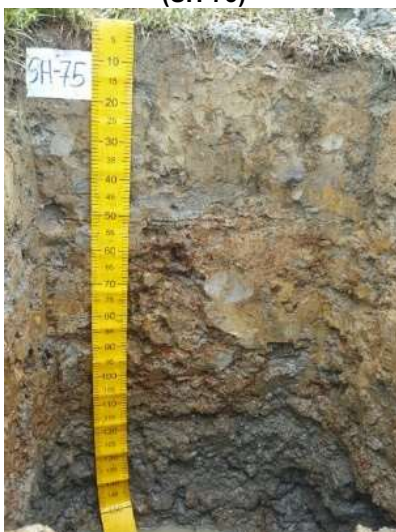
Fotografía 129. Perfil modal de los suelos Fluvaquentic Endoaquepts, fina, mezclada, isohipertérmica (SH-75)

## Perfil modal de los suelos Fluvaquentic Endoaquepts, fina, mezclada, isohipertérmica

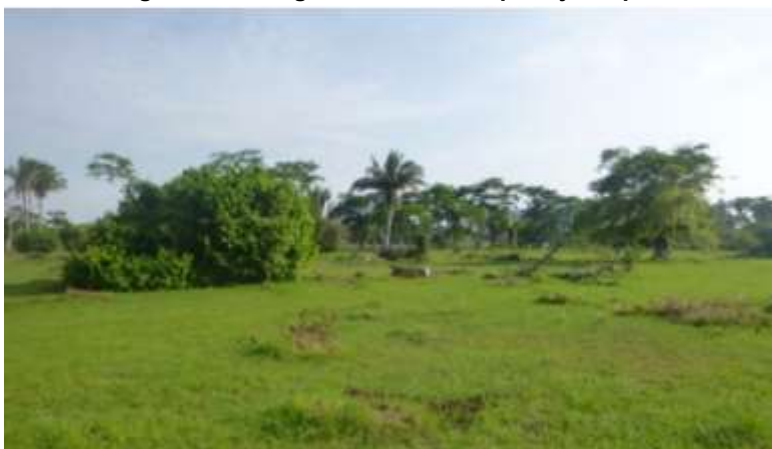
**Fotografía 131. Vega de vallecito en paisaje de planicie**

Los suelos se encuentran en clima cálido húmedo; geomorfológicamente esta unidad corresponde a las vegas de vallecitos en paisaje de planicie. El relieve es plano, con pendientes de 0-3%. La extensión de la unidad cartográfica es de 111,63 hectáreas, que corresponde al 0.05% del área de la cuenca.

Los materiales que originan estos suelos son sedimentos aluviales medios y finos. Los suelos son de colores grises y pardos en diferentes tonalidades, muy superficiales debido a material compactado y drenaje natural pobre (limitados por nivel freático e inundaciones frecuentes largas).

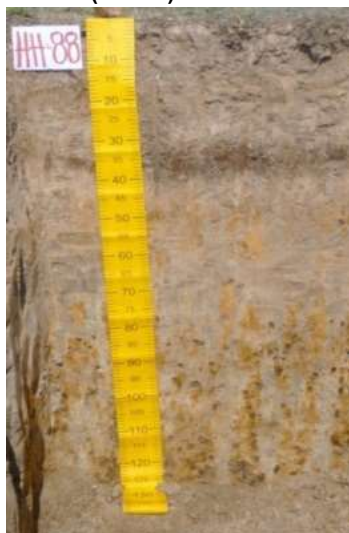
Fotografía 132. Perfil modal de los suelos Fluvaquentic Epiaquepts, fina, mezclada isohipertérmica, (HH-88)

| <b>Taxonomía:</b> | Fluvaquentic Epiaquepts, fina, mezclada, isohipertérmica | | |

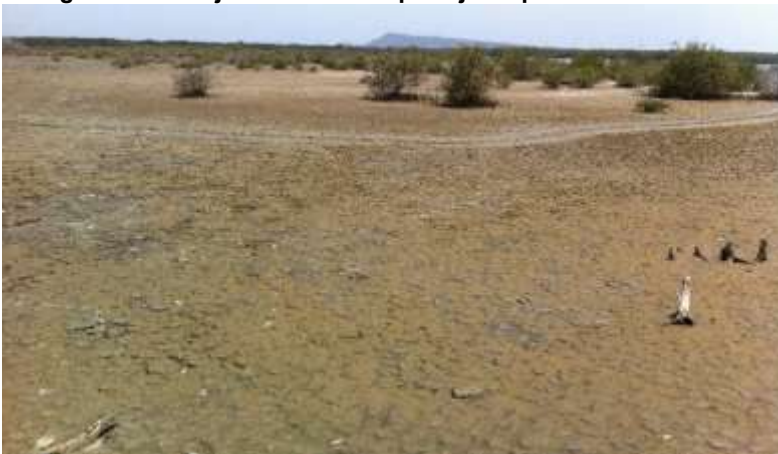
**Fotografía 133. Bajo de terraza en paisaje de planicie fluvio marina**

Los suelos se encuentran distribuidos en clima cálido húmedo; caracterizándolos bajos de terrazas en paisaje de planicie fluviomarina, su relieve es plano, con pendientes de 0-3%. La extensión de la unidad cartográfica es de 3.633,58 hectáreas, que corresponde al 1.65% del área de la cuenca.

Los suelos evolucionaron a partir de sedimentos marinos muy finos; son de colores grises en diferentes tonalidades, muy superficiales debido a altos contenidos de sales y drenaje natural muy pobre (limitados por nivel freático y encharcamientos frecuentes largos).

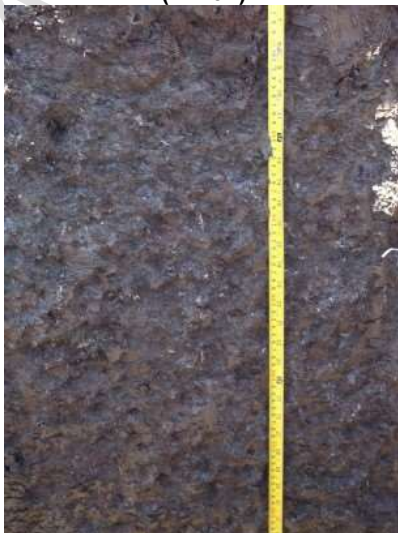
**Fotografía 134. Perfil modal de los suelos Halic Endoaquerts, muy fina, esmectítica, isohipertérmica (HH-94)**

**Perfil No:** HH – 94 **Tipo de perfil:** Modal  
**Taxonomía:** Halic Endoaquerts, muy fina, esmectítica, isohipertérmica  
**Unidad Cartográfica:** Consociación **Símbolo:** RW34

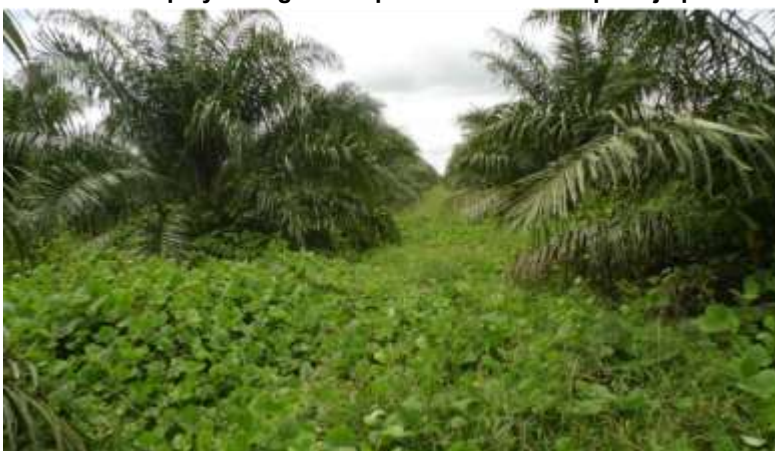
**Fotografía 135. Barras de playa antiguas en plano de marea de paisaje planicie fluvio-marina**

Los suelos se encuentran ubicados en clima cálido, húmedo; caracterizando las barras de playa antiguas en planos de marea de paisaje planicie fluvio marina, su relieve es plano, con pendientes de 0-3%. La extensión de la unidad cartográfica es de 294,83 hectáreas, que corresponde al 0.13% del área de la cuenca, donde la vegetación natural ha sido remplazada por cultivos de palma de aceite.

Los materiales que originan estos suelos son sedimentos fluvio marinos medios y gruesos. Son suelos de colores grises y pardos oscuros, unos bien drenados y moderadamente superficiales (limitados por altos contenidos de arena) y otros muy superficiales debido drenaje natural muy pobre (limitados por nivel freático).

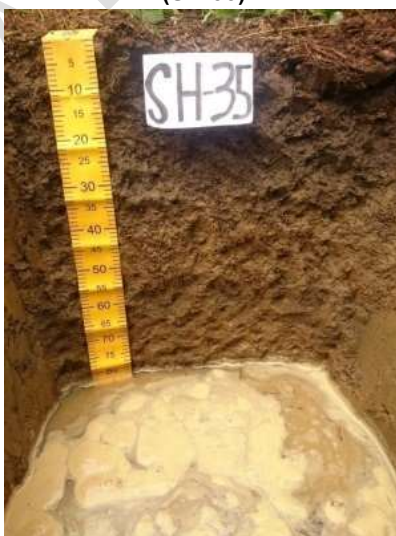
**Fotografía 136. Perfil modal de los suelos Typic Endoaquolls, franco fina, mezclada, isohipertérmica (SH-35)**

**Perfil No:** SH-35 **Tipo de perfil:** Modal. modal  
**Taxonomía:** Typic Endoaquolis, franca fina, mezclada, isohipertérmica  
**Unidad Cartográfica:** complejo **Símbolo:** RW36

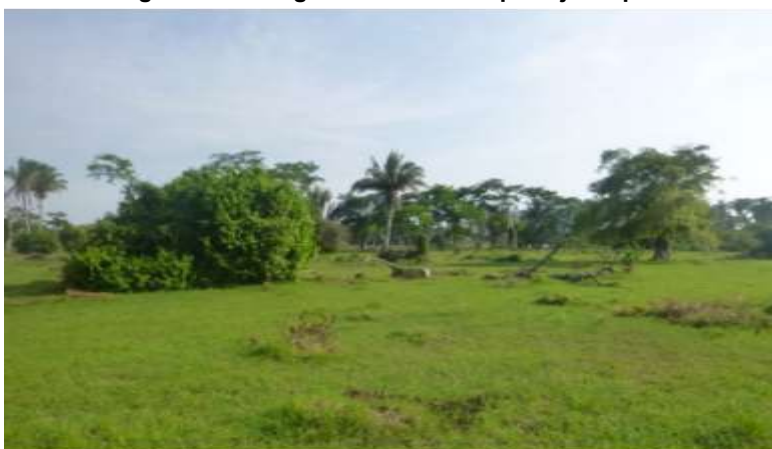
**Fotografía 139. Vega de vallecito en paisaje de planicie**

Los suelos se encuentran en clima cálido húmedo; geomorfológicamente esta unidad corresponde a las vegas de vallecitos en paisaje de planicie. El relieve es plano, con pendientes de 0-3%. La extensión de la unidad cartográfica es de 18,46 hectáreas, que corresponde al 0.01% del área de la cuenca.

Los materiales que originan estos suelos son sedimentos aluviales medios y finos. Los suelos son de colores grises y pardos en diferentes tonalidades, muy superficiales debido a material compactado y drenaje natural pobre (limitados por nivel freático e inundaciones frecuentes largas).
