**AJUSTE DEL PLAN DE ORDENACIÓN Y MANEJO DE LA CUENCA DEL RIO LEÓN  
SZH (1201) LOCALIZADA EN EL DEPARTAMENTO DE ANTIOQUIA EN  
JURISDICCIÓN DE LA CORPORACIÓN PARA EL DESARROLLO SOSTENIBLE DEL  
URABÁ (CORPOURABA)**

**FASE DE DIAGNOSTICO  
CARACTERIZACIÓN DEL MEDIO FÍSICO -  
CAPACIDAD DE USO DE LAS TIERRAS**

MARZO DE 2019

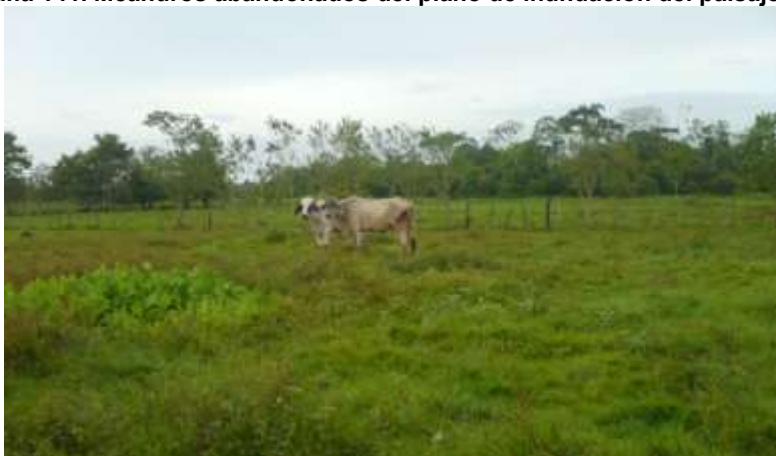
**Fotografía 141. Meandros abandonados del plano de inundación del paisaje de valle**

Fotografía 141). La extensión de la unidad cartográfica es de 660,78 hectáreas, que corresponde al 0.30% del área de la cuenca.

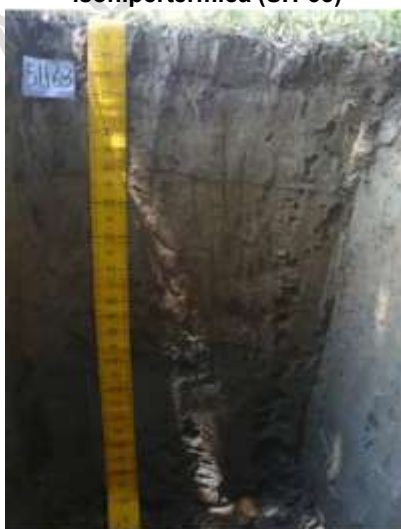
**Fotografía 142. Perfil modal de los suelos Fluvaquentic Endoaquepts, limosa gruesa, mezclada, isohipertérmica (SH-63)**

Los materiales que originan los suelos son sedimentos aluviales medios; son suelos superficiales, pobremente drenados, texturas medias, fuerte a moderadamente ácidos y de fertilidad natural moderada (Fotografía 142).

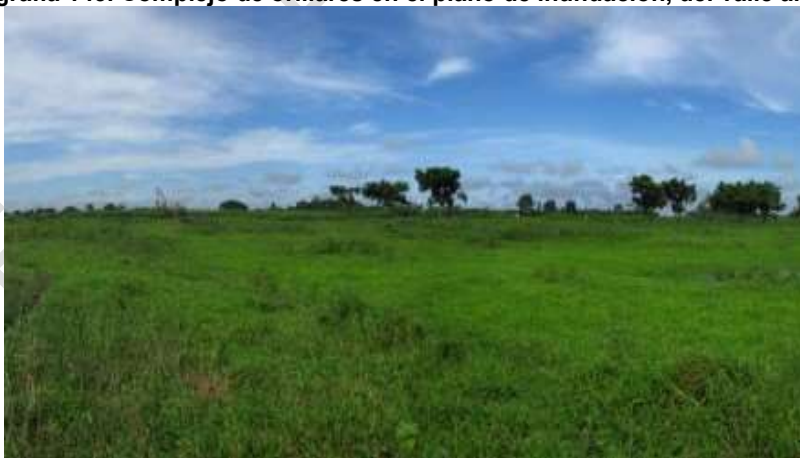
**Fotografía 143. Complejo de orillares en el plano de inundación, del valle aluvial**

Los suelos se encuentran distribuidos en el clima ambiental cálido húmedo y muy húmedo, caracterizando los complejos de orillares del plano de inundación del paisaje de valle, con relieve plano de pendientes 0 a 3% (Fotografía 143). La extensión de la unidad cartográfica es de 51,90 hectáreas, que corresponde al 0.02% del área de la cuenca.

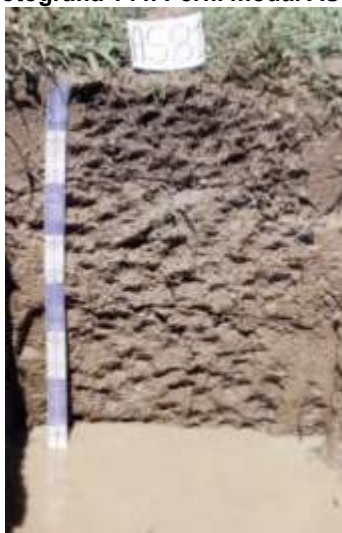
Fotografía 144. Perfil modal AS81

### Perfil modal de los suelos Vertic Endoaquepts, fina, mezclada, isohipertérmica

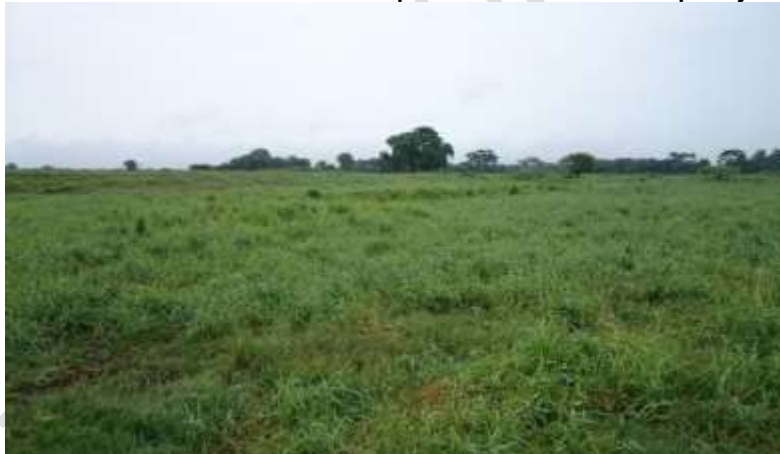
**Fotografía 145. Cubeta de desborde en el plano de inundación del paisaje de Valle**

Los suelos se encuentran en el clima cálido húmedo, caracterizando las cubetas de desborde del plano de inundación del paisaje de valle, con relieve plano y pendientes entre 0 y 3% (Fotografía 145). La extensión de la unidad cartográfica es de 37,55 hectáreas, que corresponde al 0.02% del área de la cuenca.

Los materiales que originan los suelos son sedimentos aluviales finos; son suelos muy superficiales a moderadamente profundos, muy pobre a imperfectamente drenados, de texturas finas, muy fuerte a moderadamente ácidos y de fertilidad natural baja a moderada.

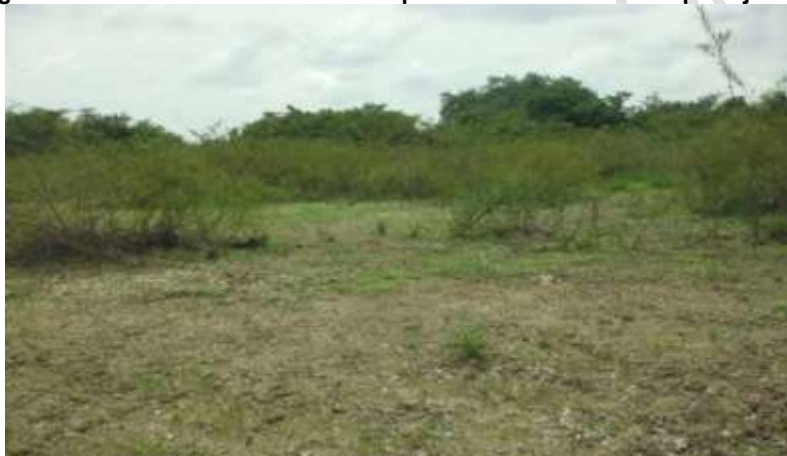
**Fotografía 147. Cubeta de desborde del plano de inundación del paisaje de valle**

Los suelos se encuentran distribuidos en clima cálido húmedo, caracterizando las cubetas de desborde del plano de inundación del paisaje de valle, con relieve plano y de pendientes entre 0 y 3% (Fotografía 147). La extensión de la unidad cartográfica es de 84,03 hectáreas, que corresponde al 0.04% del área de la cuenca.

Los materiales que originan los suelos son sedimentos aluviales finos; son suelos moderadamente superficiales, pobremente drenados, muy fuerte a moderadamente ácidos y de fertilidad natural moderada.

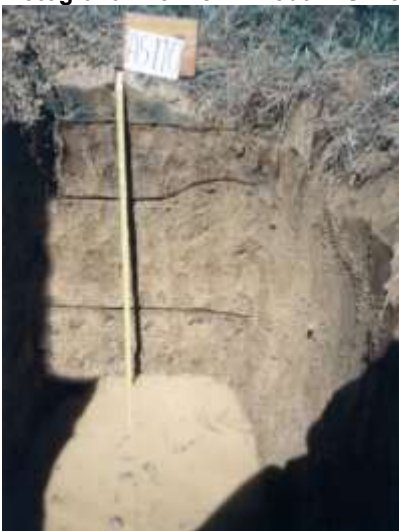
Fotografía 148. Perfil modal AS110

### Perfil modal de los suelos Fluvaquentic Eutrudepts, fina, mezclada, isohipertérmica

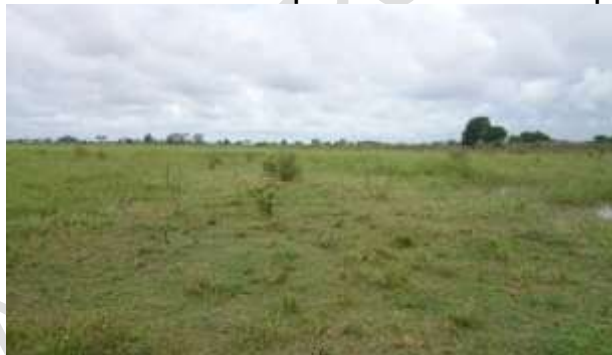
Fotografía 149. Cubeta de desborde del plano de inundación en el paisaje de Valle

Los suelos se encuentran ampliamente distribuidos en clima cálido húmedo, caracterizando las cubetas de desborde del plano de inundación en el paisaje de valle, con relieve plano de pendientes 0 a 3% (Fotografía 149). La extensión de la unidad cartográfica es de 667,73 hectáreas, que corresponde al 0.30% del área de la cuenca.

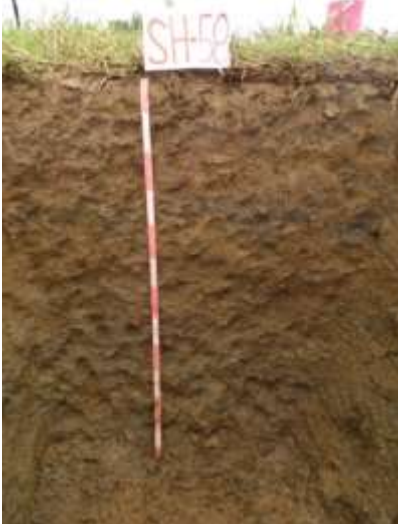
Fotografía 150. Perfil modal SH-58

### Perfil modal de los suelos Vertic Endoaquepts, limosa fina, isohipertérmica

Los materiales que originan los suelos son sedimentos aluviales moderadamente finos, sobre los cuales se desarrollaron suelos muy superficiales, pobremente drenados, de texturas moderadamente finas, moderada a ligeramente ácidos y de fertilidad natural alta (Fotografía 150).

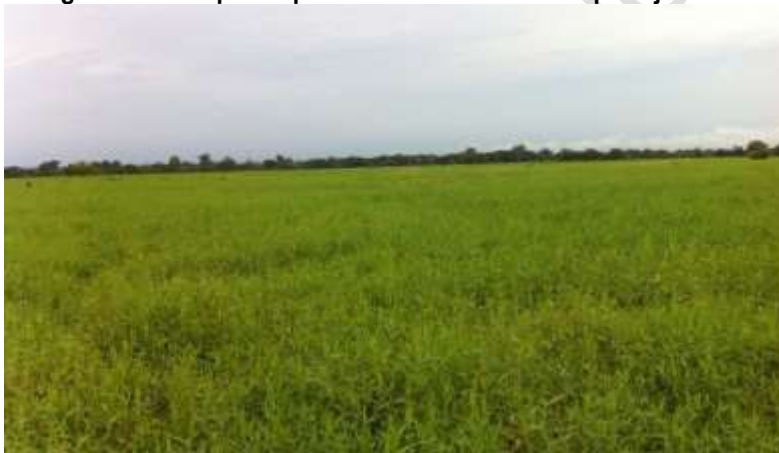
**Fotografía 151. Napa del plano de inundación en el paisaje de valle**

El complejo VV06 se presenta en clima ambiental cálido húmedo, caracterizando las napas del plano de inundación en el paisaje de valle, con relieve plano y pendientes entre 0 y 3% (Fotografía 151). La extensión de la unidad cartográfica es de 10,16 hectáreas, que corresponde al 0.001% del área de la cuenca.

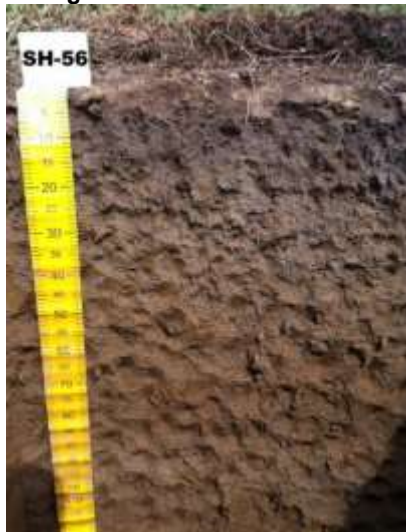
Fotografía 152. Perfil modal SH-56

## Perfil de los suelos Typic Endoaquepts, limosa fina, mezclada, isohipertérmica

Los materiales que dieron origen a estos suelos son sedimentos aluviales moderadamente finos; los suelos se caracterizan por ser superficiales a profundos, pobremente a bien drenados, texturas moderadamente finas, fuertemente ácidos en superficie y neutros en profundidad y de fertilidad natural alta (Fotografía 152 y Fotografía 153).

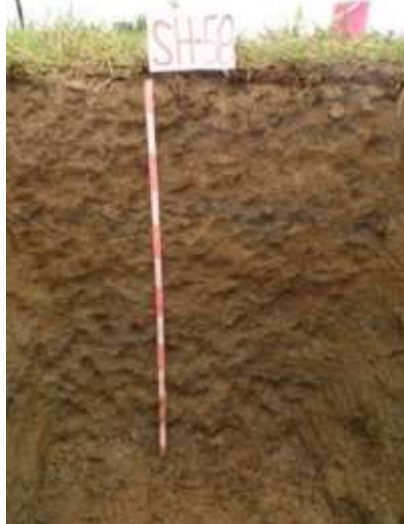
Fotografía 153. Perfil modal SH-58

### Perfil modal de los suelos Vertic Endoaquepts, fina, mezclada, isohipertérmica

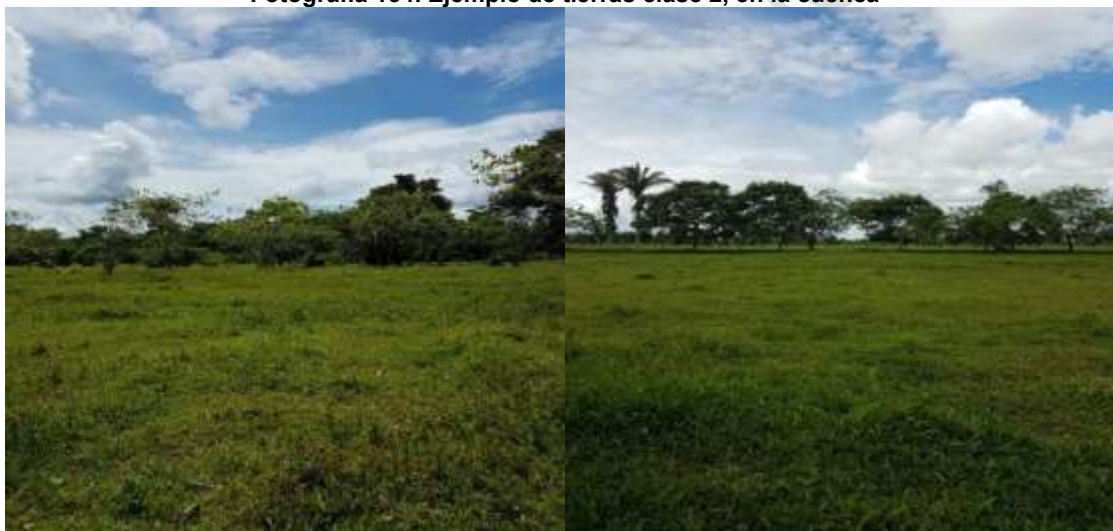
**Fotografía 154. Ejemplo de tierras clase 2, en la cuenca**

Este tipo de tierras de la Clase 2 presentan limitaciones ligeras que pueden reducir la posibilidad de elección de plantas para cultivo y requieren prácticas de manejo fáciles de aplicar, incluyendo las de conservación, para prevenir su degradación o para mejorar la relación agua - aire.

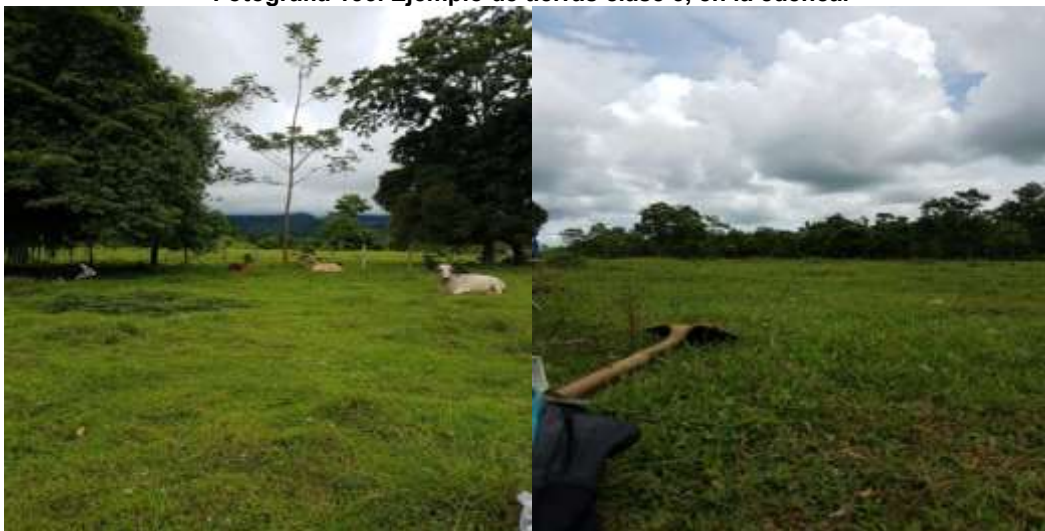
**Fotografía 155. Ejemplo de tierras clase 3, en la cuenca.**

En esta clase, se agrupan tierras con moderadas limitaciones y restricciones para el uso por erosión, pendiente, suelo, humedad o daño, solos o combinados. Estas tierras disminuyen las posibilidades de selección de cultivos y las épocas de siembra e implican prácticas adecuadas de labranza más intensas y un mejor manejo de las cosecha.

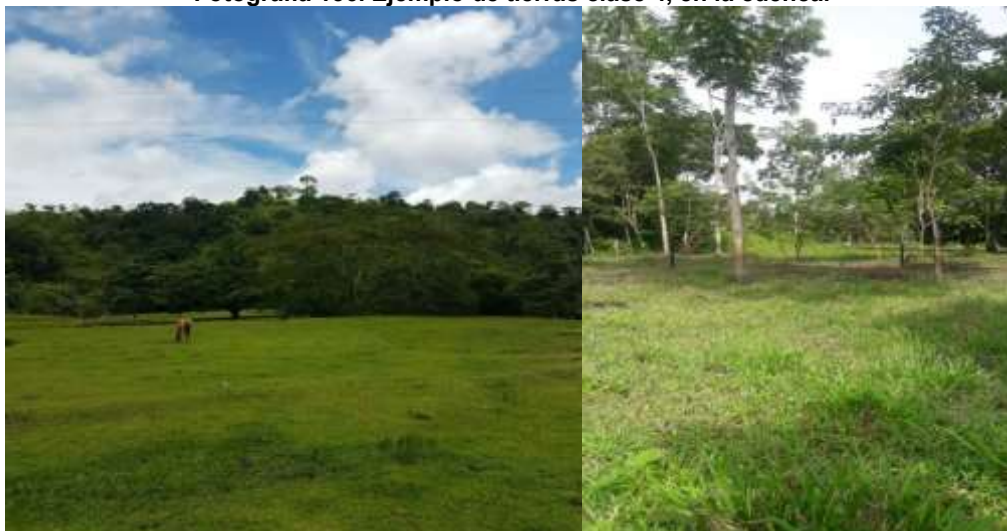
**Fotografía 156. Ejemplo de tierras clase 4, en la cuenca.**

En lo que respecta a las tierras de la clase 4 tienen limitaciones severas que la restringen a cultivos específicos y exigen prácticas cuidadosas de manejo y conservación difíciles de aplicar y mantener. Se pueden utilizar en ganadería con pastos de buenos rendimientos y con un manejo técnico de los potreros. La agroforestería es una buena opción en los sectores de pendientes más pronunciadas, fondo se puedan producir fenómenos erosivos o que sean susceptibles al deterioro.

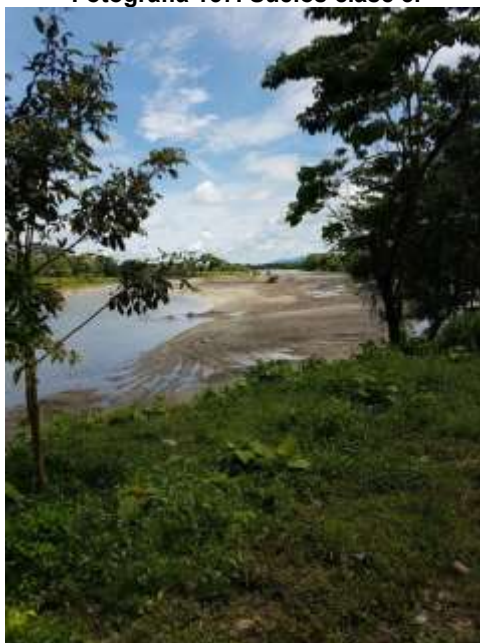
**Fotografía 157. Suelos clase 5.**

Son tierras que por sus condiciones geomorfológicas presentan niveles permanentes o mucha parte del año inundados, condición que debe ser tomada en cuenta en el proceso de identificación y uso de los suelos, están muy limitadas para la producción y solo se puede desarrollar su uso con cultivos y ganadería especial, en épocas en que los suelos están libres de agua. Aquí se identifican las subclases con sus respectivos grupos de manejo: 5h-1 y 5h-2.

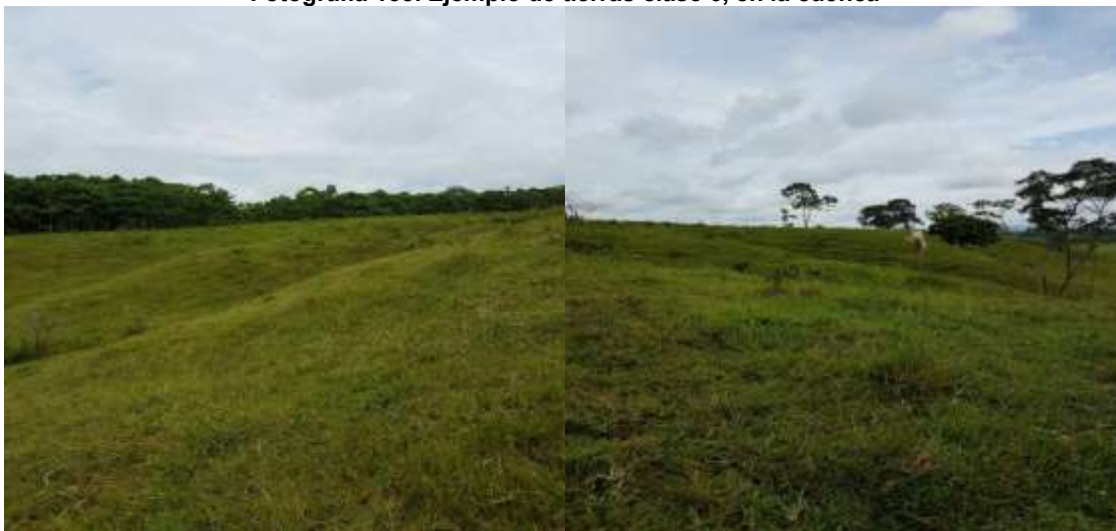
**Fotografía 158. Ejemplo de tierras clase 6, en la cuenca**

En las tierras de la clase 6, se presentan limitaciones muy severas que en términos generales, las hacen aptas únicamente para algunos cultivos semi perennes o perennes, semi densos y densos; también se pueden desarrollar sistemas agroforestales y forestales. La ganadería extensiva es un uso alternativo si se lleva a efecto evitando el sobre pastoreo y con buen manejo de los potreros.

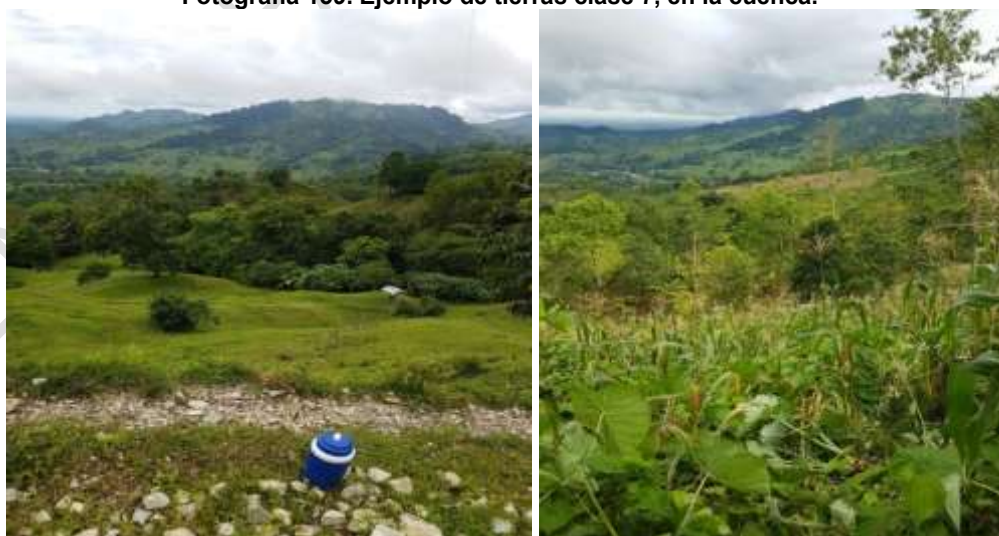
**Fotografía 159. Ejemplo de tierras clase 7, en la cuenca.**

Las tierras de clase 7 presentan limitaciones fuertemente severas, que las hacen inadecuadas para cultivos; tienen aptitud forestal; el bosque tiene carácter protector, pero cuando las condiciones del relieve o la topografía y los suelos ofrecen suficiente profundidad efectiva para el anclaje y el desarrollo normal de las raíces de las especies arbóreas se puede hacer un uso sostenible del recurso forestal de tipo productor, excepcionalmente se pueden establecer sistemas agroforestales como el café con sombrío con prácticas de conservación de suelos y manejo de aguas tendientes a prevenir y controlar los procesos de erosión. La cobertura vegetal permanente de múltiples estratos es absolutamente necesaria dada la muy alta susceptibilidad de los suelos al deterioro. La ganadería debe ser excluida totalmente del área ocupada por las tierras de esta unidad de capacidad.

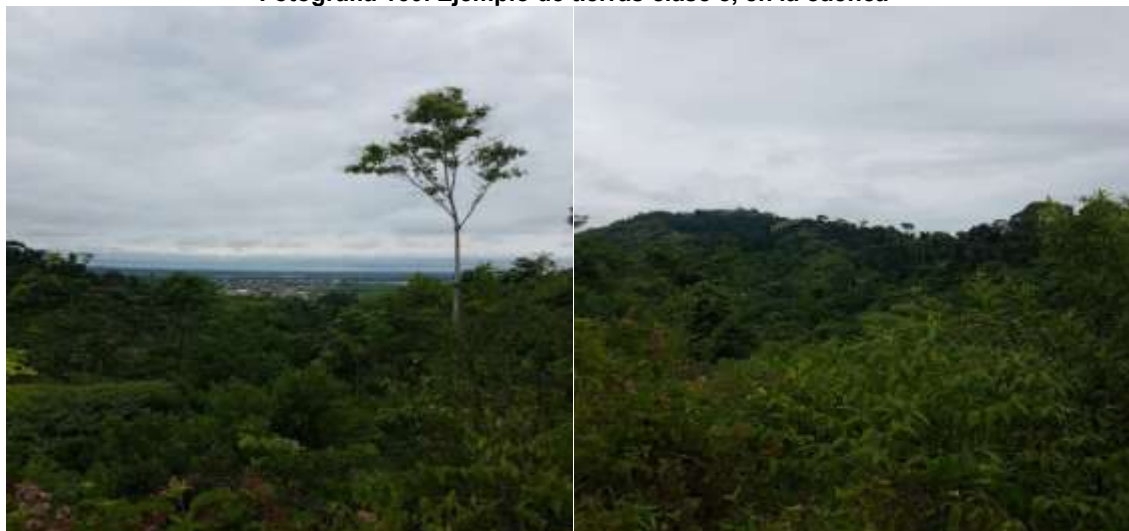
Fotografía 160. Ejemplo de tierras clase 8, en la cuenca

A esta clase agrológica de capacidad, corresponden todas aquellas tierras en su mayoría a situadas en las cimas de las montañas, de topografía extremadamente empinada de relieve abrupto y muy quebrado, superficial y con afloramientos rocosos o pedregosidad superficial y dentro del perfil. Son altamente susceptibles a la erosión pluvial y a fenómenos de remociones en masa. No ofrecen ningún valor para propósitos agropecuarios ni silvícola, y más bien sirven para otros fines, como captación de agua, suministro de energía, parques nacionales y para conservación de recursos vitales como el suelo, el agua, la flora y la fauna. En general son tierras que componen el marco escénico del gran grupo de bosques de protección de vida silvestre.
