**CORPORACIÓN PARA EL DESARROLLO SOSTENIBLE DEL URABÁ
CORPOURABA**

AUTO

“Por el cual se inicia una indagación preliminar y se adoptan otras disposiciones”

PRIMERO: CORPOURABA, mediante la Subdirección de Gestión y Administración Ambiental de la Corporación, realizó visita técnica el día 26 de marzo de 2022, cuyos hallazgos fueron plasmados en el informe técnico N°. **400-08-02-01-725 del 26 de marzo de 2022**, el cual dispone:

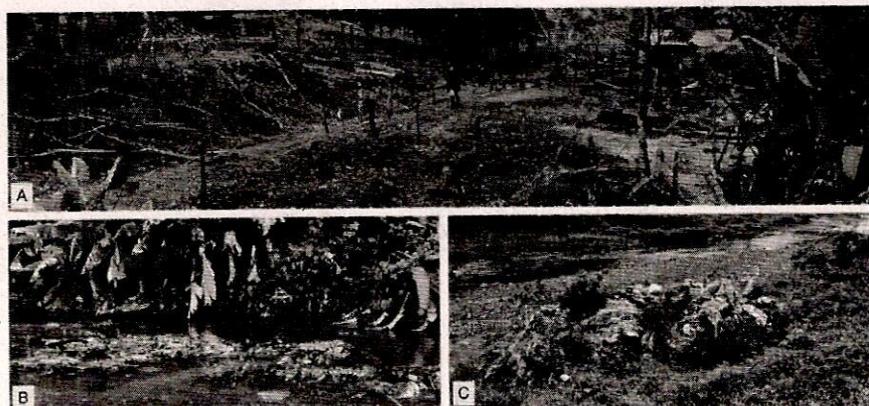
Figura 1. Detalle del área afectada. A) Vista general del sitio donde se observa los testigos de madera que separan los lotes. B) Talud en la margen derecha del río Chigorodó cubierta de vegetación

primaria. C) Restos de residuos de plástico provenientes de la erosión del talud en la margen derecha del río Chigorodó

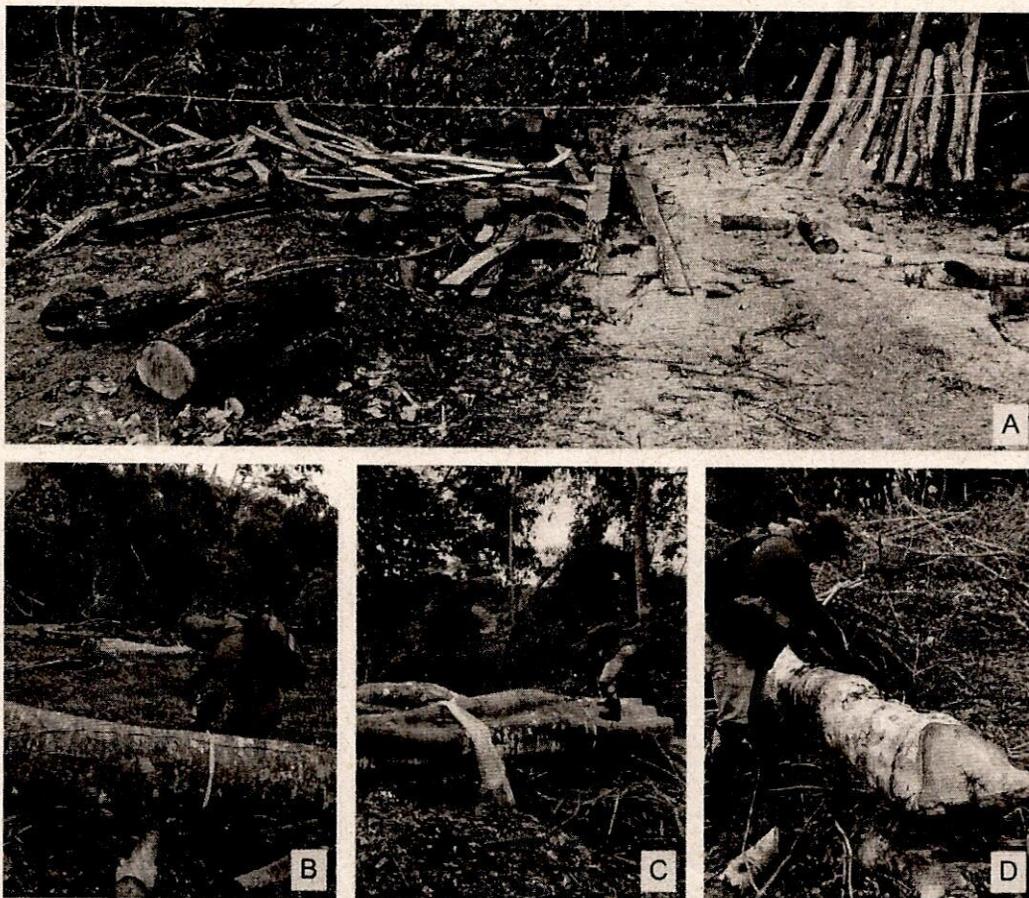
El sitio donde se presenta la denuncia fue hace varios años el sitio donde el municipio de Chigorodó dispuso residuos sólidos urbanos y restos inorgánicos y como parte del proceso de transformación ambiental Las Instituciones orientaron un proceso de restauración ambiental y paisajística a través de la siembra de especies forestales que como se muestra en la figura 2 empezaron a ser taladas con el objetivo de ocupar el sitio supuestamente con viviendas.

Figura 2. Aprovechamiento ilegal de madera. A) Desperdicios de madera. B) Medición del diámetro de un árbol derribado de caracolí (*Anacardium excelsum*). C) Medición del diámetro de un árbol derribado de caucho (*Ficus Sp*). D) Medición del diámetro de un árbol derribado de melina (*Gmelina arborea*).

A través de las figuras 1 y 2 se evidencia la magnitud del daño generado en el área, debido a las acciones de tala y la propagación de quemas, con fines de eliminación de la cobertura vegetal, originando en el lugar la pérdida en biodiversidad (fauna y flora), aceleración de procesos erosivos, emisiones atmosféricas, ya que el lugar fue un botadero a cielo abierto clausurado hace algunos años, que posiblemente concentra en su interior residuos de gases, que en su momento podrían generar determinada emergencia, debido las quemas ocasionadas por los presuntos invasores.
(...)
