**CORPORACIÓN PARA EL DESARROLLO SOSTENIBLE DEL URABA**  
**CORPOURABA**

**AUTO**

**Por el cual se impone medida preventiva y se adoptan otras disposiciones.**

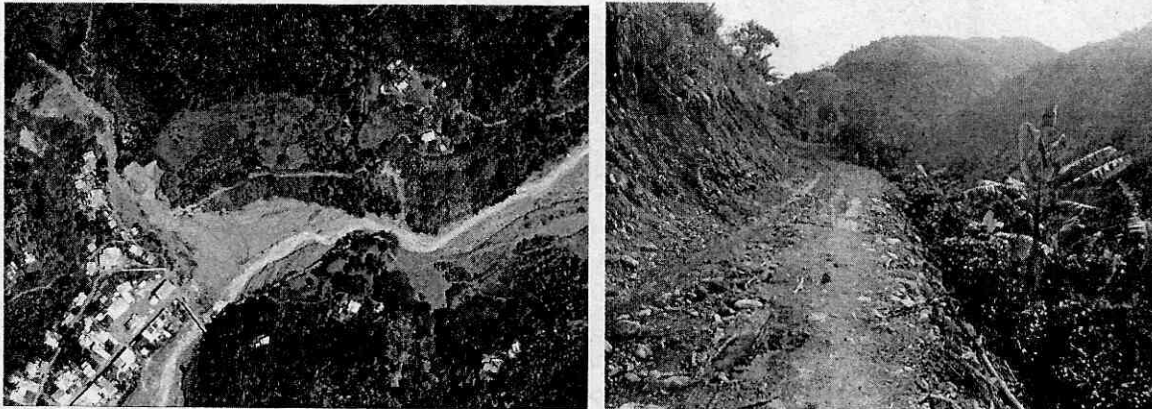
*En el recorrido no se observa un tratamiento de las aguas de escorrentía ni superficiales, las quebradas que cruza la vía no son advertidas, no hay existencia de tuberías o box coulvert que re direccionen el fluido, lo que origina múltiples problemas ambientales como la obstaculización de quebradas, afectación a las comunidades hidrobiológicas y aumento de probabilidades de avenidas torrenciales.*

*En las márgenes de la carretera no existen cunetas ni estructuras como zanjias ni disipadores de energía que eviten la erosión acelerada de los sedimentos aguas abajo. Respecto a los controles de taludes, no se ha realizado obra alguna para la protección de las laderas descubiertas; se observó desprendimiento de material y erosión acelerada de las márgenes. Adicionalmente en un sector se observa una vivienda en la parte superior de*

la vía, sobre el talud descubierto, lo que en un futuro puede generar afectación a la estructura de la vivienda y generar riesgo.

Fig. 2 y 3. Imagen satelital de la quebrada el Tigre y taludes sin tratamiento.

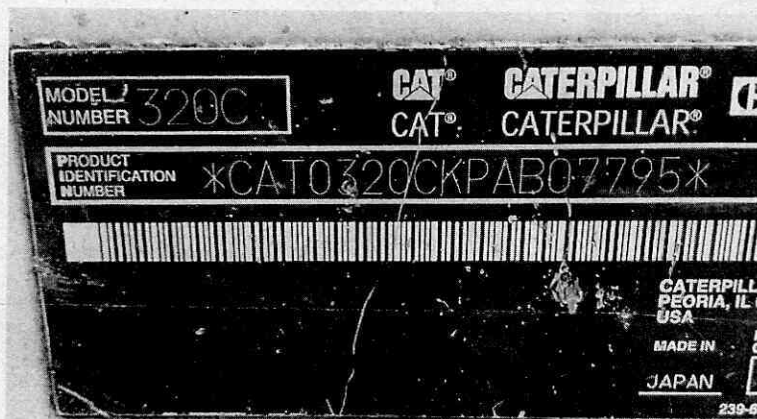
En el sitio se individualizo al señor Jorge Eliecer Higueta Arango con cc 8411866, el cual tenía a cargo el diseño de la obra y propietario de uno de los predios intervenidos. La excavadora es una Caterpillar modelo 320C serial **CAT0320CKPAB07795**, la cual se informa por la comunidad que es originaria del municipio de Dabeiba.

Fig. 4. Numero serial de la excavadora encontrada en el sitio.

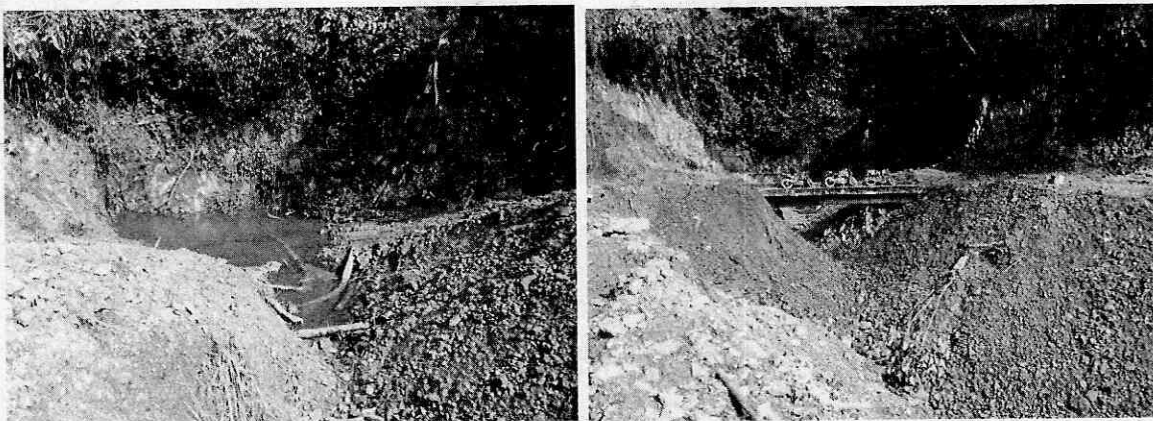
*Fig. 5 y 6. Obstaculización y taponamiento de la quebrada El Diablo.*

*En el componente forestal, se realizó la tala de árboles sin identificar, lo cuales fueron arrojados a las quebradas y a las zonas más bajas de la zona. Igualmente, los suelos removidos fueron arrojados a las quebradas ocasionando taponamiento, aumentando las probabilidades de avenidas torrenciales y afectación a las comunidades hidrobiológicas.*

Partiendo de lo anterior, se realiza Acta de imposición de medida preventiva en caso de flagrancia R-AA-146, radicado No.160-01-05-99- 0034 del 28 de agosto de 2019, aplicando la medida de suspensión de obra o actividad, señalando afectación al recurso agua, especies de flora y recurso de suelo.
