FORMULACIÓN
POMCA
RÍO TURBO Y CURRULAO

Plan de Ordenación y Manejo
de la Cuenca Hidrográfica

FASE DE DIAGNÓSTICO
TOMO III - CALIDAD DE AGUA, GEOMORFOLOGÍA

MARZO DE 2018

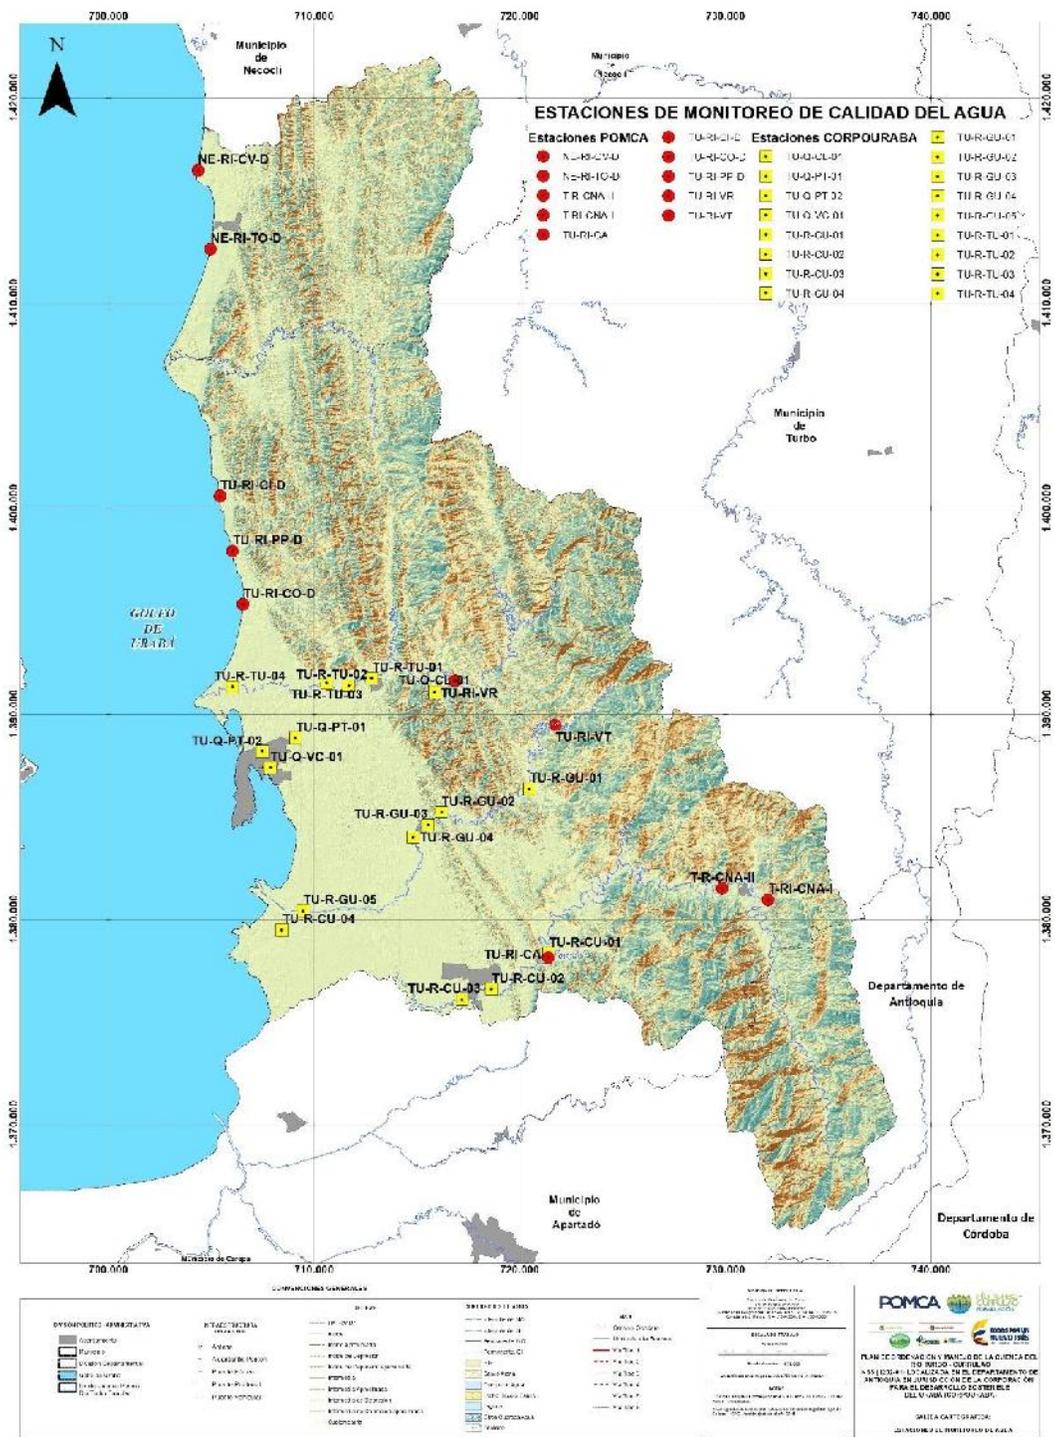
Figura 1. Distribución espacial de las estaciones de monitoreo de calidad del agua en corrientes superficiales en el área de influencia del POMCA Río Turbo-Currulao.
 Fuente: Elaboración propia.

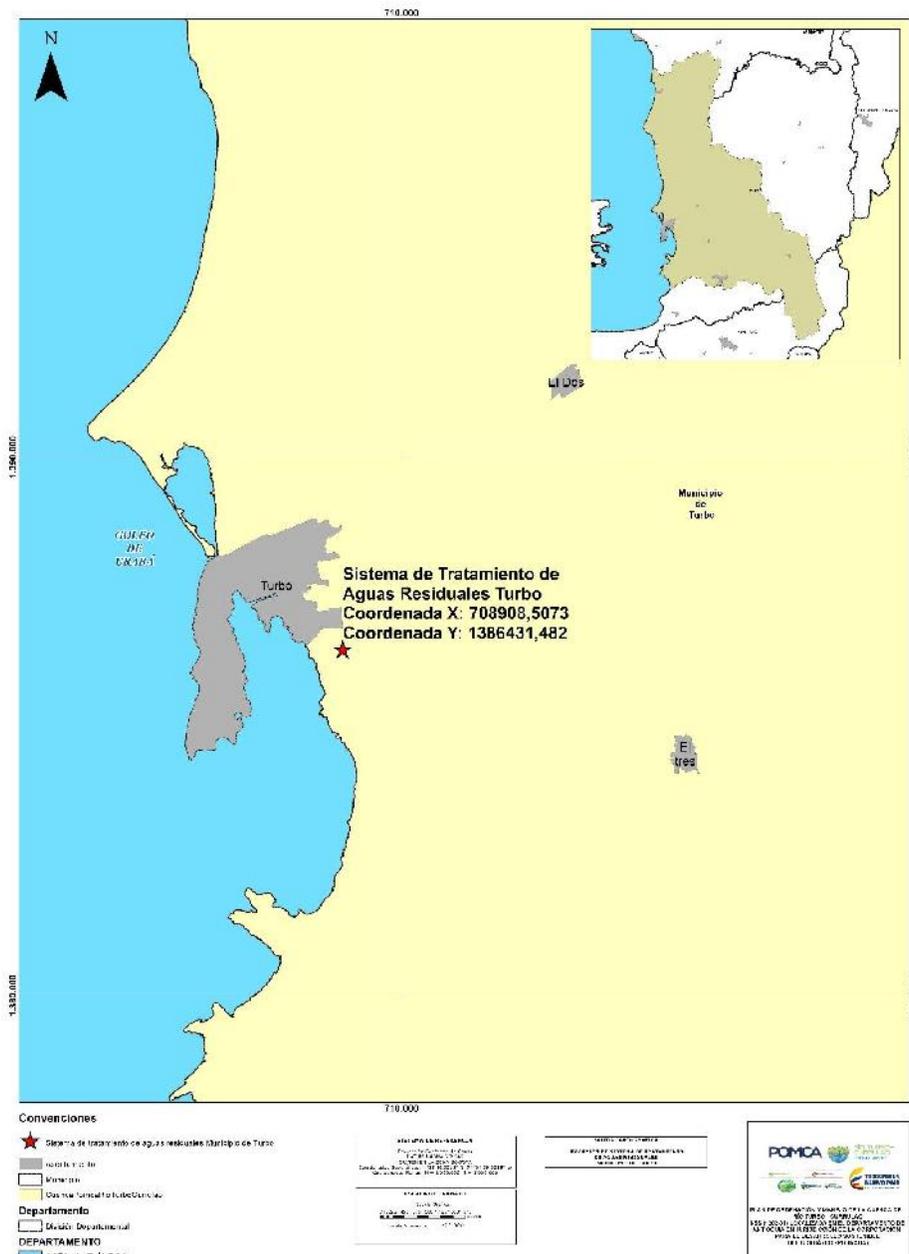
Figura 3. Ubicación STAR Turbo, lagunas de oxidación "Las Yuquitas".
Fuente: Elaboración propia.

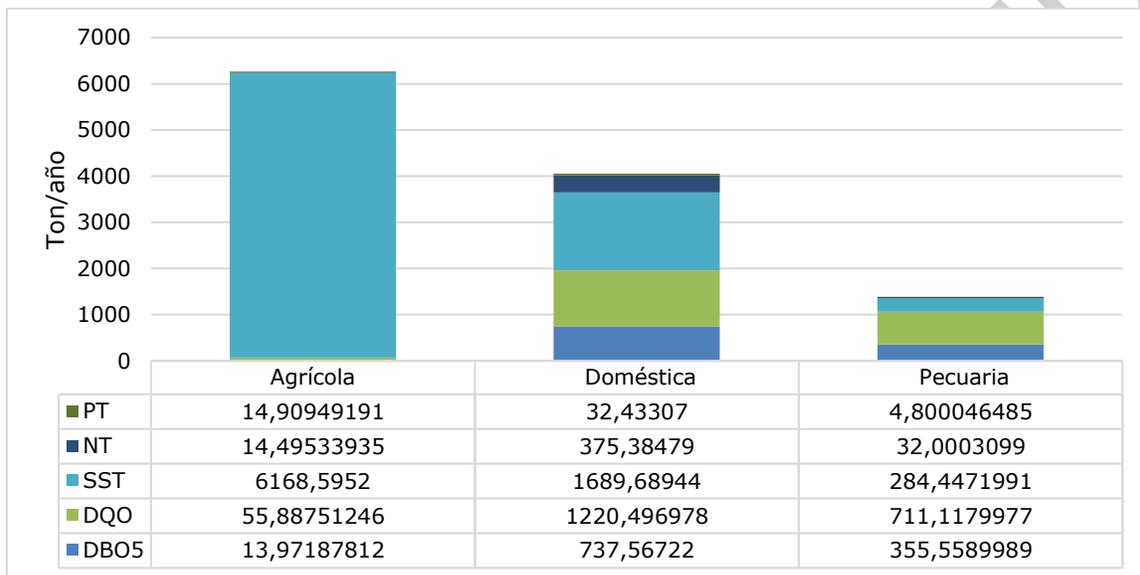
Gráfico 1. Carga contaminante por actividad productiva.
 Fuente: Elaboración propia.

especialmente en la variable de SST, seguido de la actividad pecuaria que se encuentra localizada en todas las subcuencas y que genera mayores cargas contaminantes en las variables DQO, DBO₅ Y SST. La actividad agrícola genera altas cargas por sólidos suspendidos totales, debido a que generalmente éstos llegan a las corrientes hídricas por escorrentía. Sin embargo, es de anotar nuevamente, que las cargas de las actividades agrícolas y pecuarias pueden estar sub o sobre estimadas, por lo que en realidad pueden tener una participación mayor o menor en aporte de cargas contaminantes.

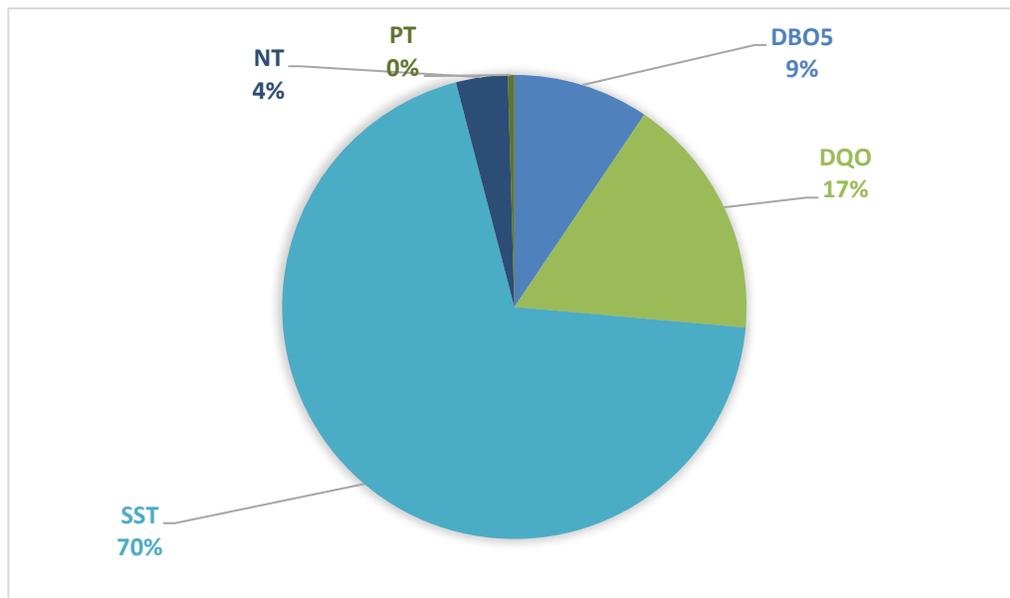
Gráfico 2. Porcentaje de carga contaminante en la cuenca río Turbo-Currulao.
Fuente: Elaboración propia.

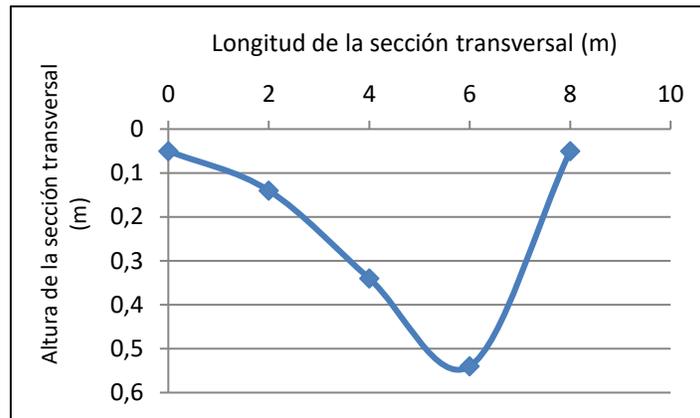
Gráfico 19. Sección transversal aforada Desembocadura río Punta de Piedra, época seca.
Fuente: Elaboración propia.

En este sitio no fue posible realizar aforo en época húmeda ya que no fue posible el ingreso a partes de la desembocadura por aumento de su caudal, por lo tanto, solo se tiene el dato para época seca. La sección transversal aforada se presenta en el Gráfico 19:

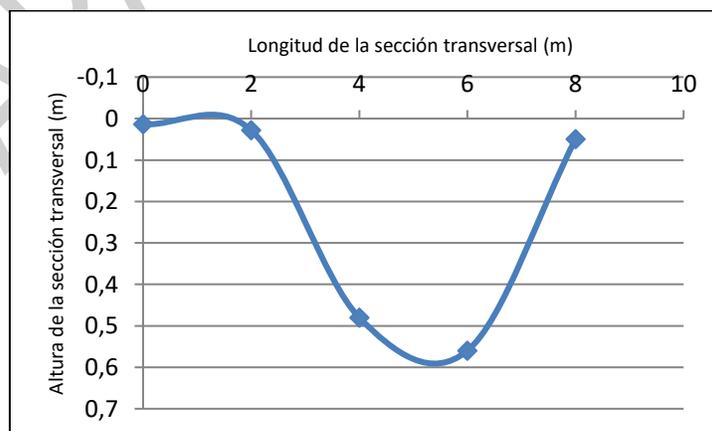
Gráfico 20. Sección transversal aforada Desembocadura río Cirilo, época seca.
Fuente: Elaboración propia.

En este sitio de muestreo no fue posible realizar aforo en época húmeda debido a que lluvias acaecidas en horas de la madrugada, aumentaron considerablemente el caudal, por lo tanto, solo se tiene el dato para época seca. La sección transversal aforada se presenta en el Gráfico 20:

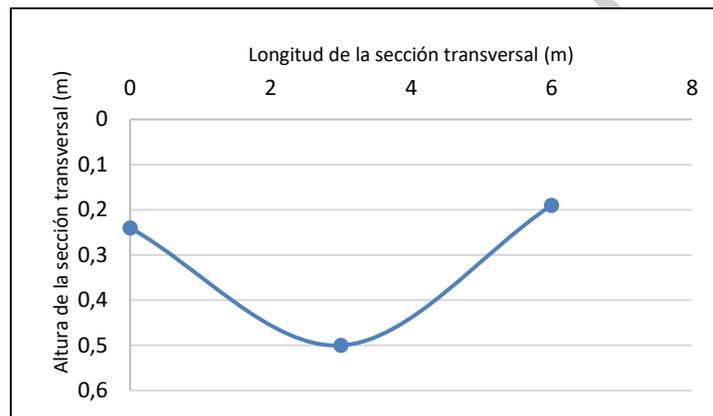
Gráfico 21. Sección transversal aforada Desembocadura río Totumo, época húmeda.

En este sitio de muestreo no fue posible realizar aforo en época seca debido a una empalizada que hizo imposible el aforo de la fuente, por lo tanto, solo se tiene el dato para época húmeda. La sección transversal aforada se presenta en el Gráfico 21:

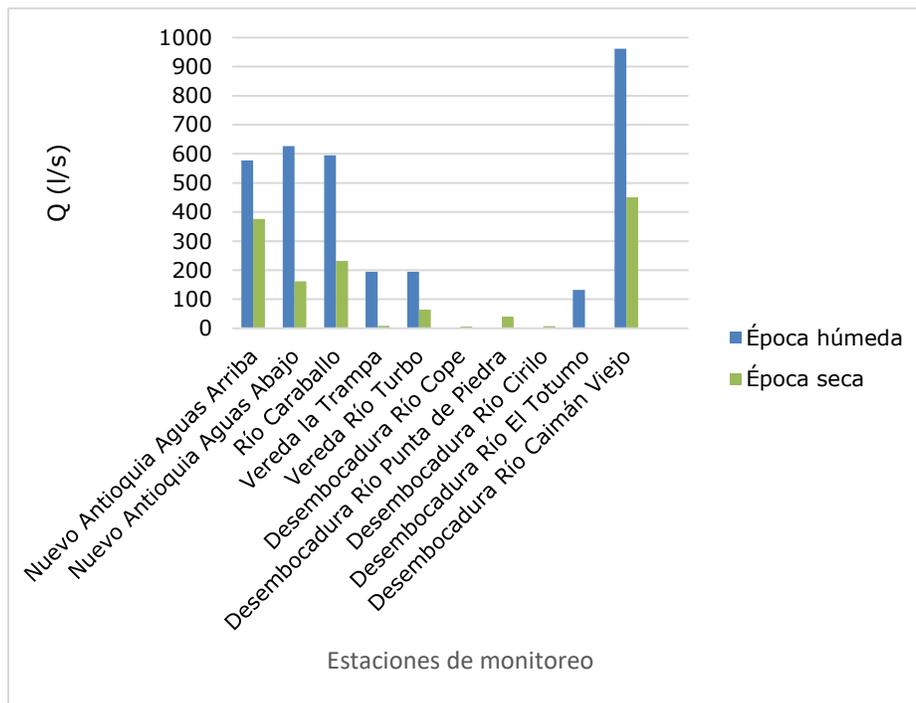
Gráfico 25. Caudales aforados en campañas de monitoreo.
Fuente: Elaboración propia.

Al comparar los caudales de los ríos aforados, las estaciones ubicadas en la parte alta de la cuenca presentan mayores valores de caudales si se compara con las demás estaciones, con excepción del ubicado en el río Caimán viejo; esto se pudo presentar debido a lluvias que se dieron durante la noche anterior al muestreo.

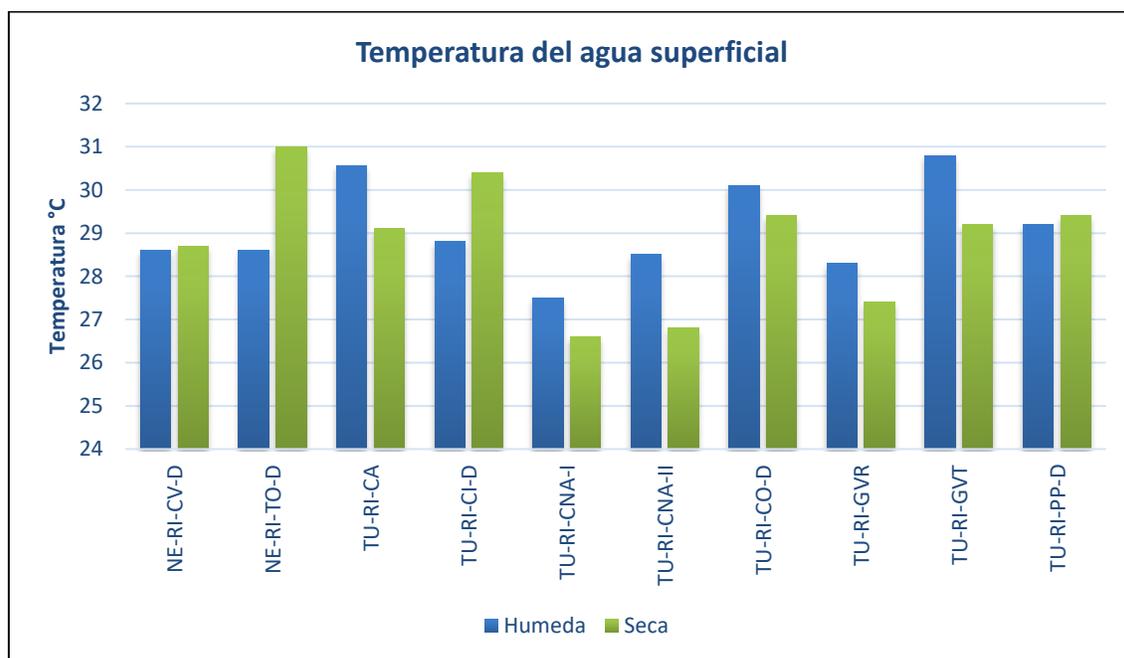
Gráfico 26. Temperatura del agua durante las campañas de muestreo, época húmeda y seca.
Fuente: Elaboración propia.

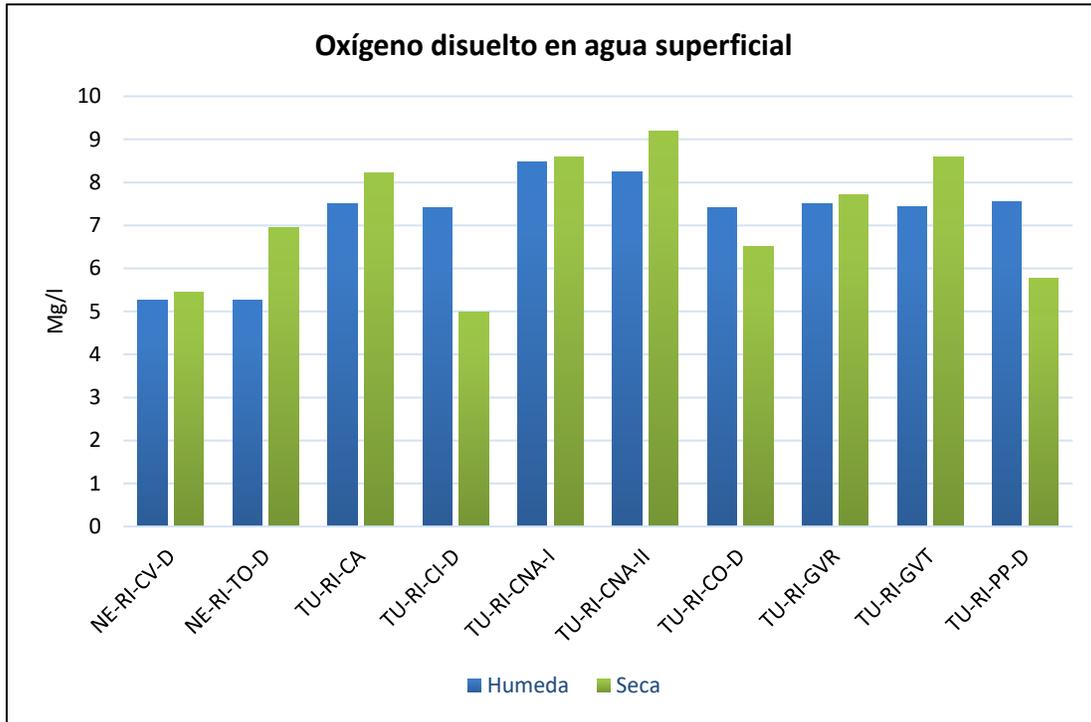
Gráfico 27. Oxígeno disuelto época húmeda y seca.
Fuente: Elaboración propia.

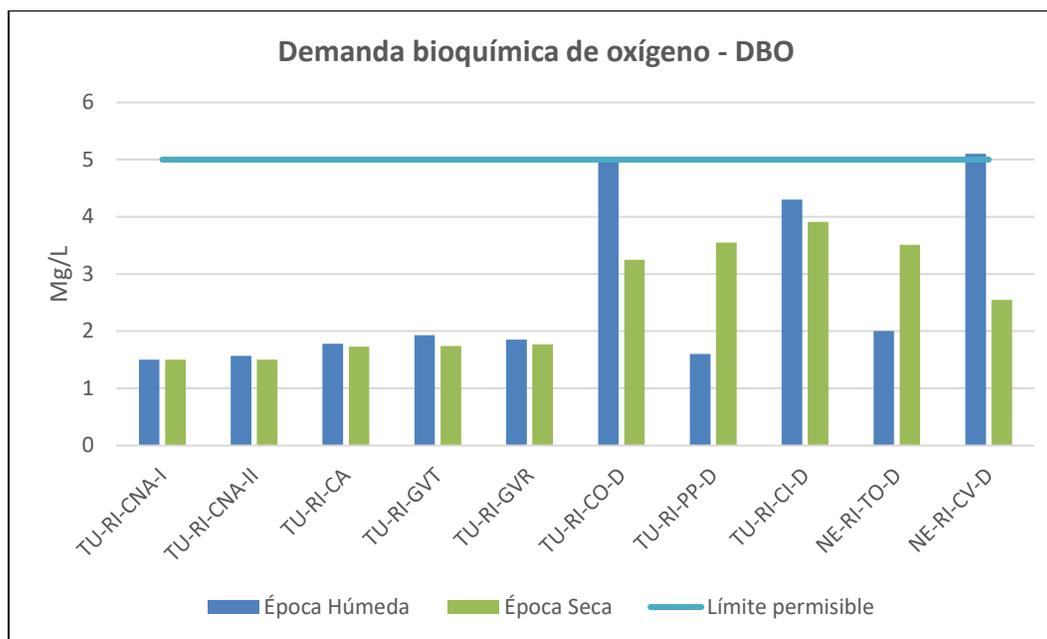
Gráfico 28. Demanda Bioquímica de oxígeno, época húmeda y seca.
Fuente: Elaboración propia.

Desarrollo Sostenible, 2015) para ríos influenciados por aguas residuales de centros urbanos (≤ 5 mg/l); por lo tanto, existe poca influencia de esta variable en el deterioro de la calidad de agua por descargas directas de materia orgánica.

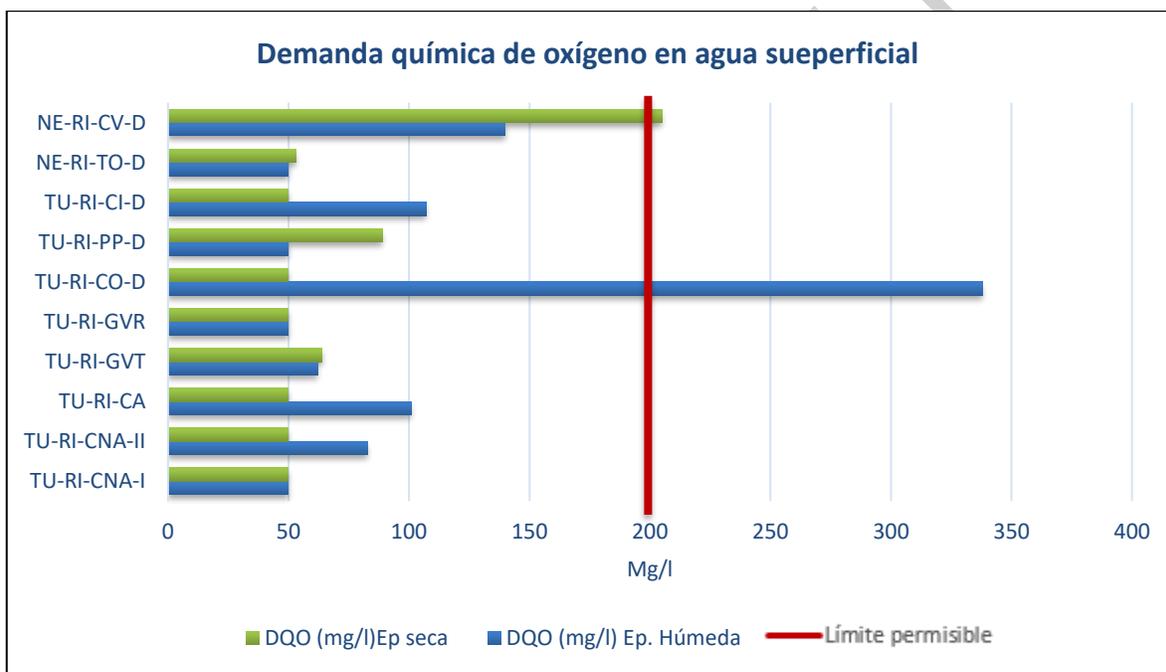
Gráfico 29. Demanda química de Oxígeno, época húmeda y seca.
Fuente: Elaboración propia.

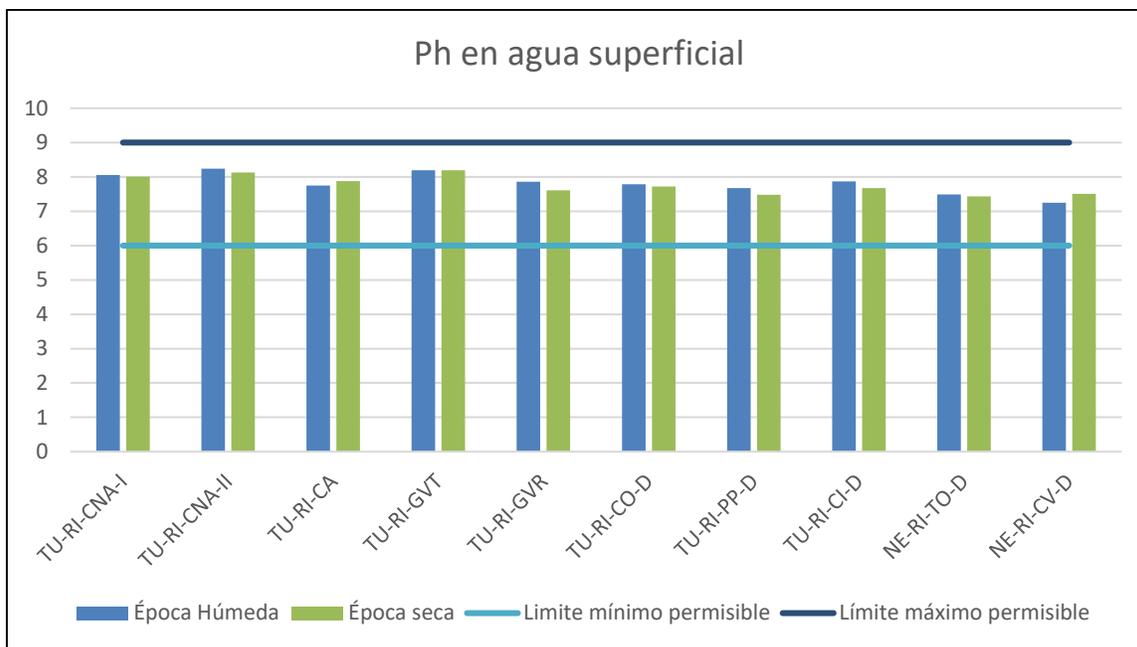
Gráfico 31. pH en agua superficial, época húmeda y seca.
Fuente: Elaboración propia.

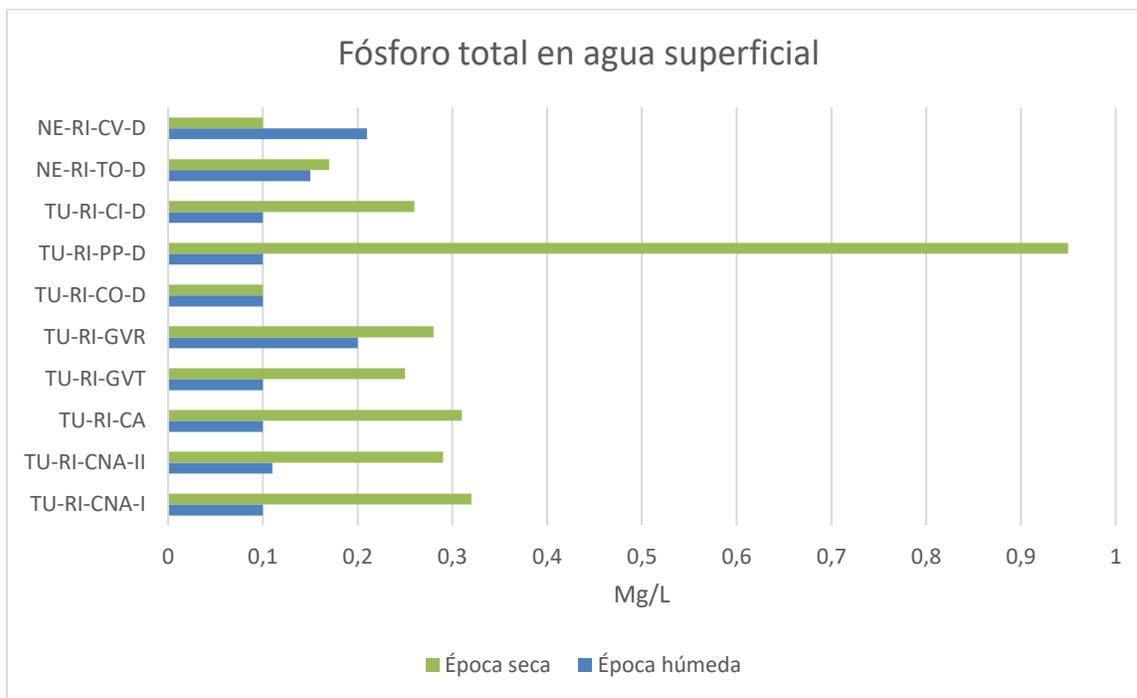
Gráfico 32. Fósforo total en agua, época húmeda y seca.
Fuente: Elaboración propia.

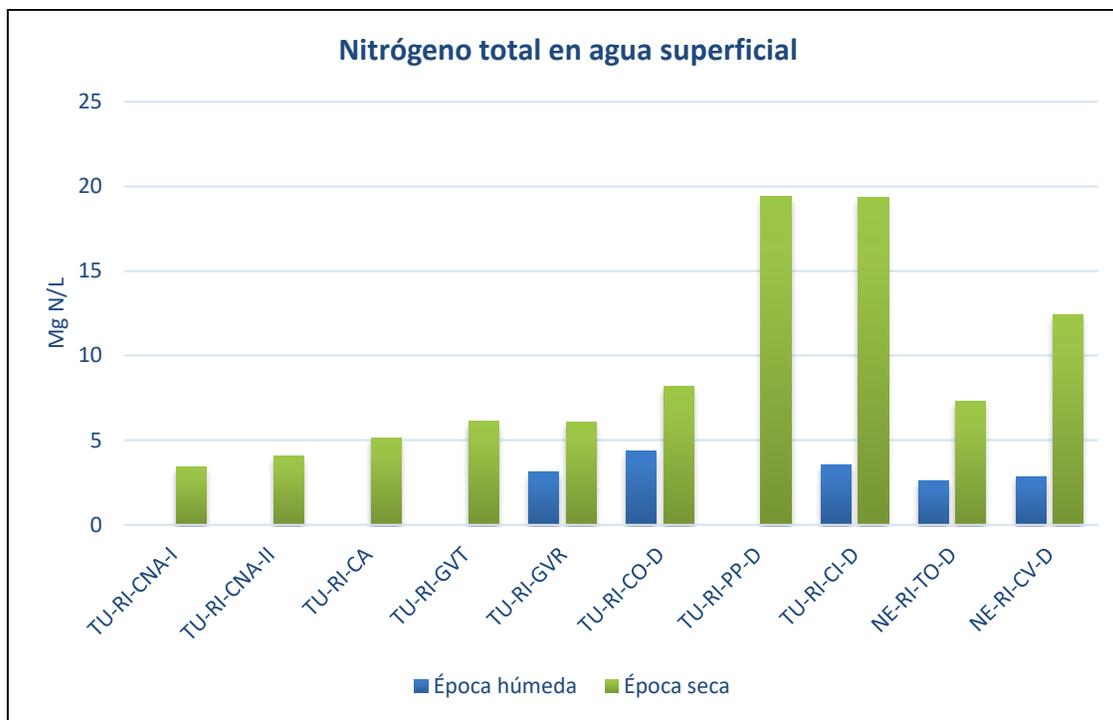
Gráfico 33. Nitrógeno total en agua, época húmeda y seca.
Fuente: Elaboración propia.

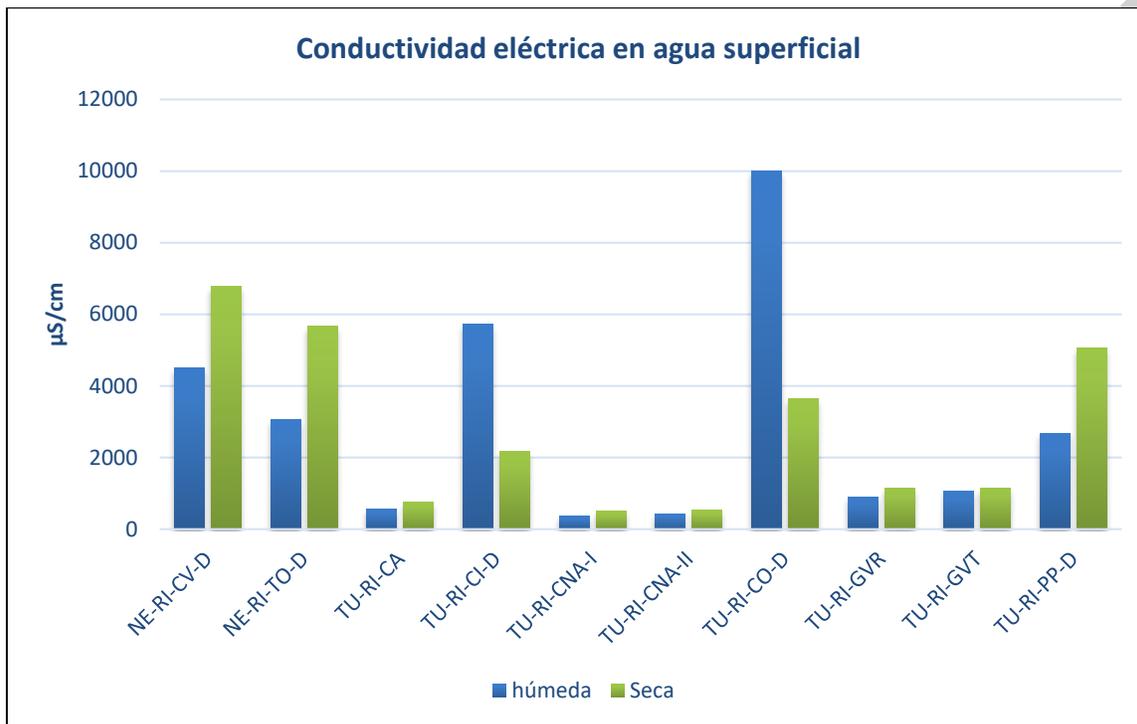
Gráfico 34. Conductividad en agua superficial, época húmeda y seca.
Fuente: Elaboración propia.

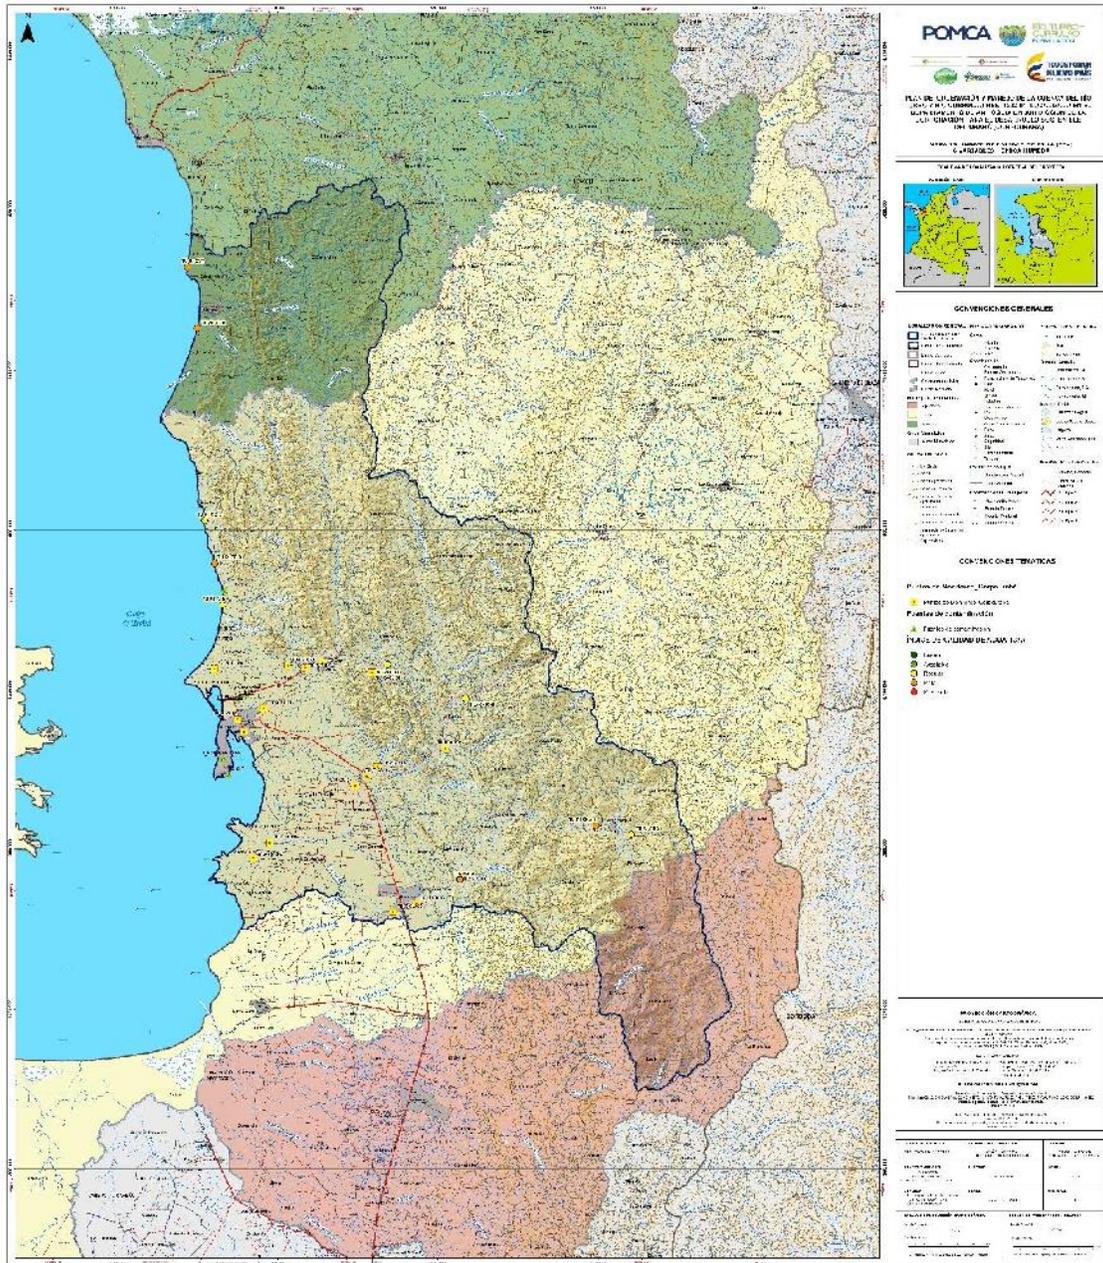
Figura 4. Índice de Calidad de Agua - ICA, para 6 variables, época húmeda.
Fuente: Elaboración propia.

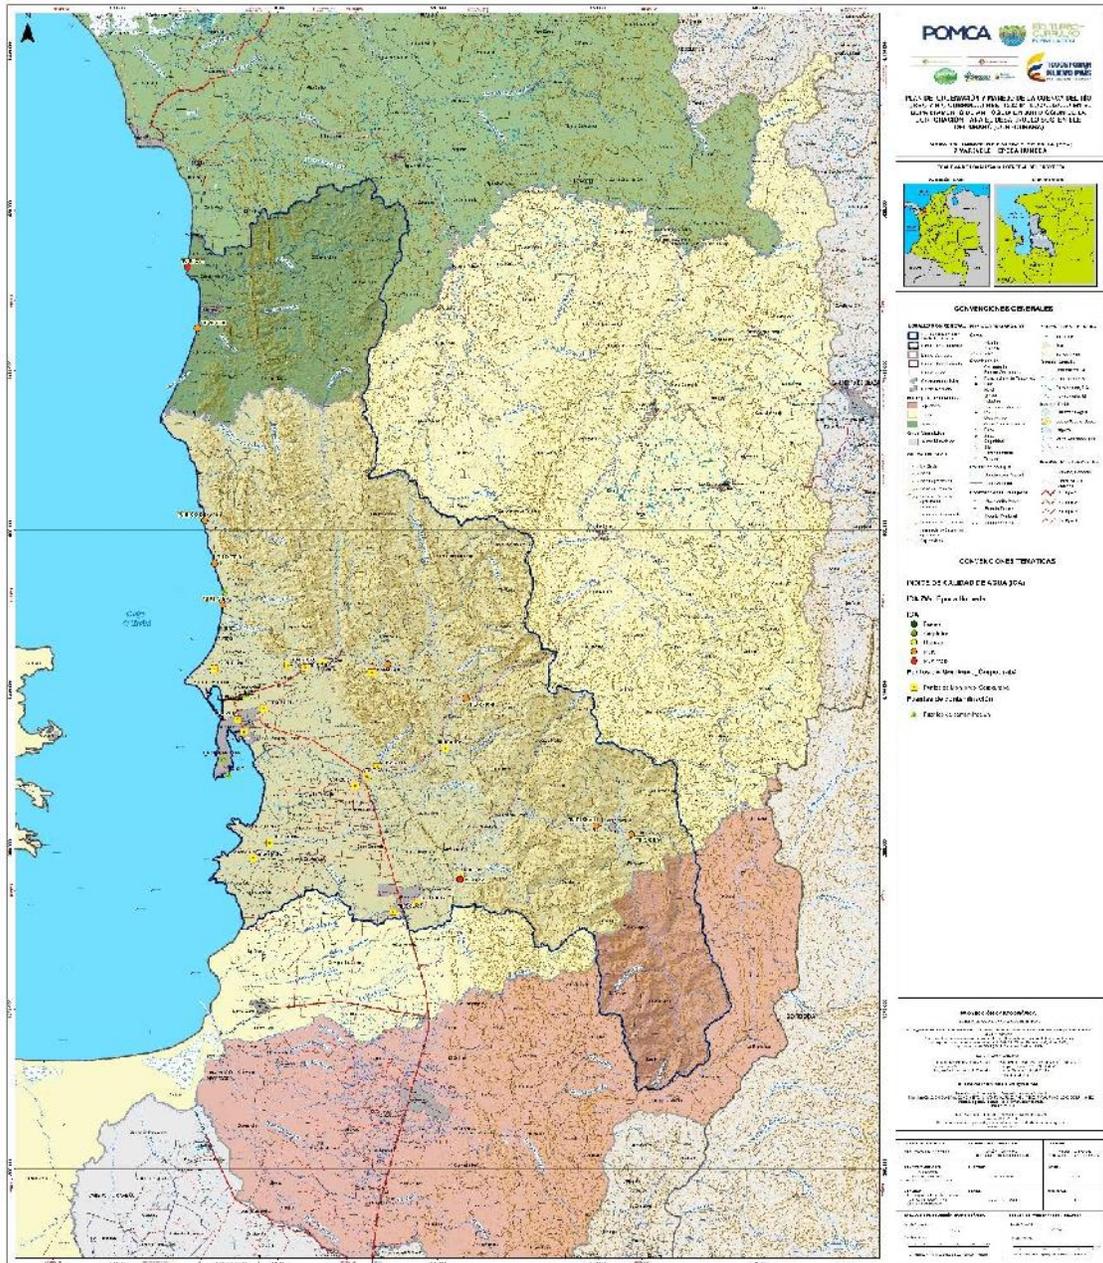
Figura 5. Índice de Calidad de Agua - ICA, para 7 variables, época húmeda.
Fuente: Elaboración propia.

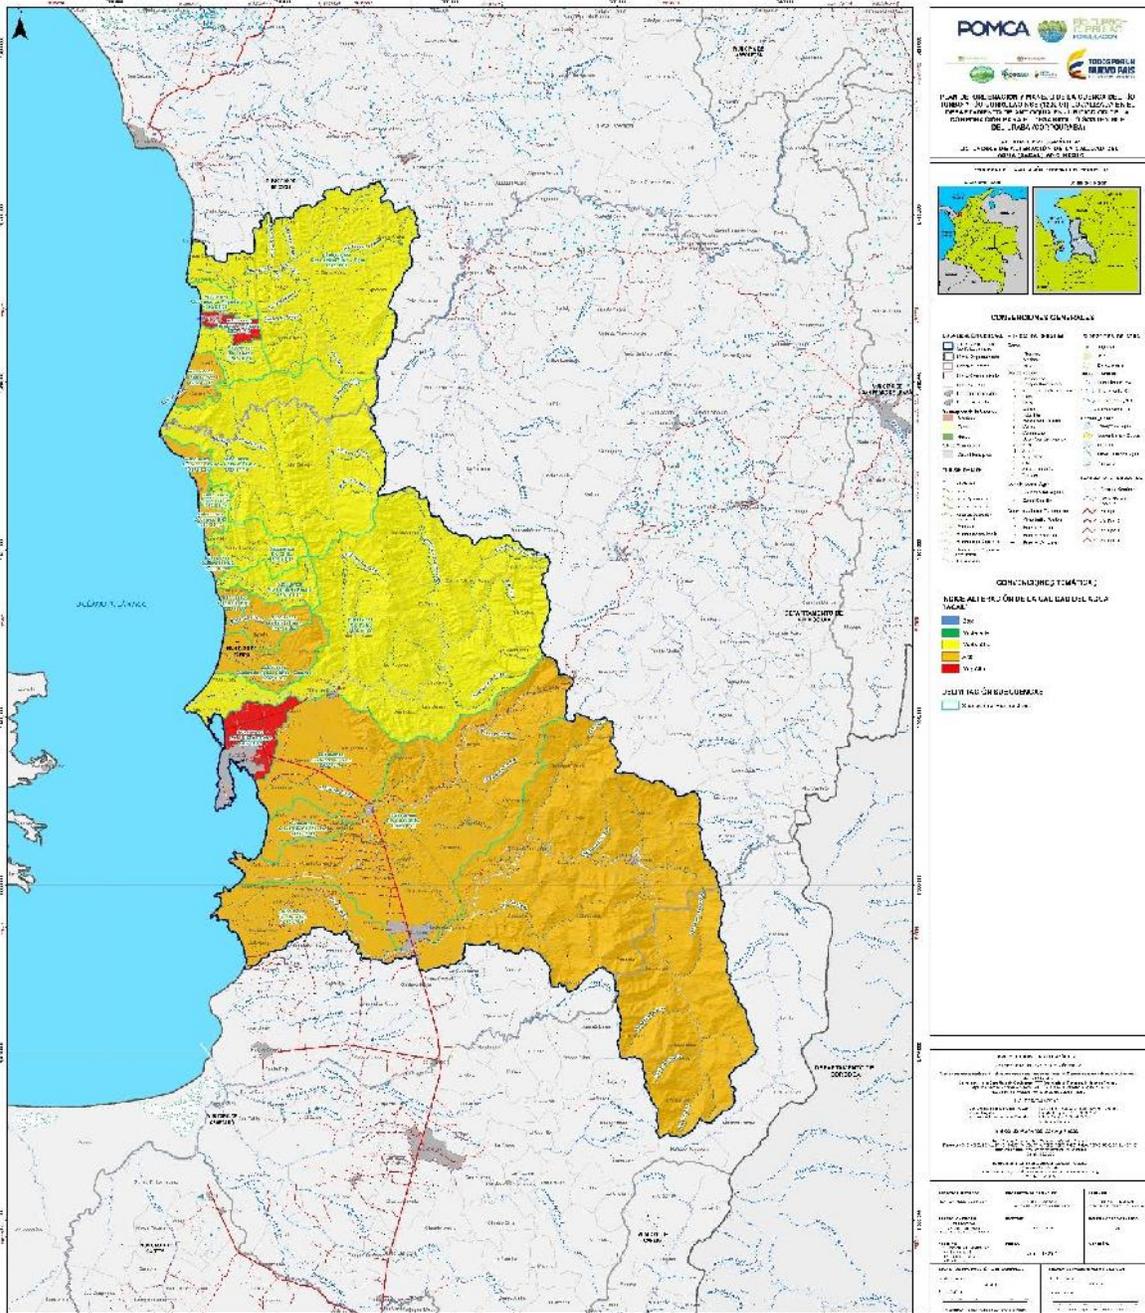
Figura 8. Índice de Alteración Potencial de la Calidad del Agua - IACAL, año medio.
Fuente: Elaboración propia.

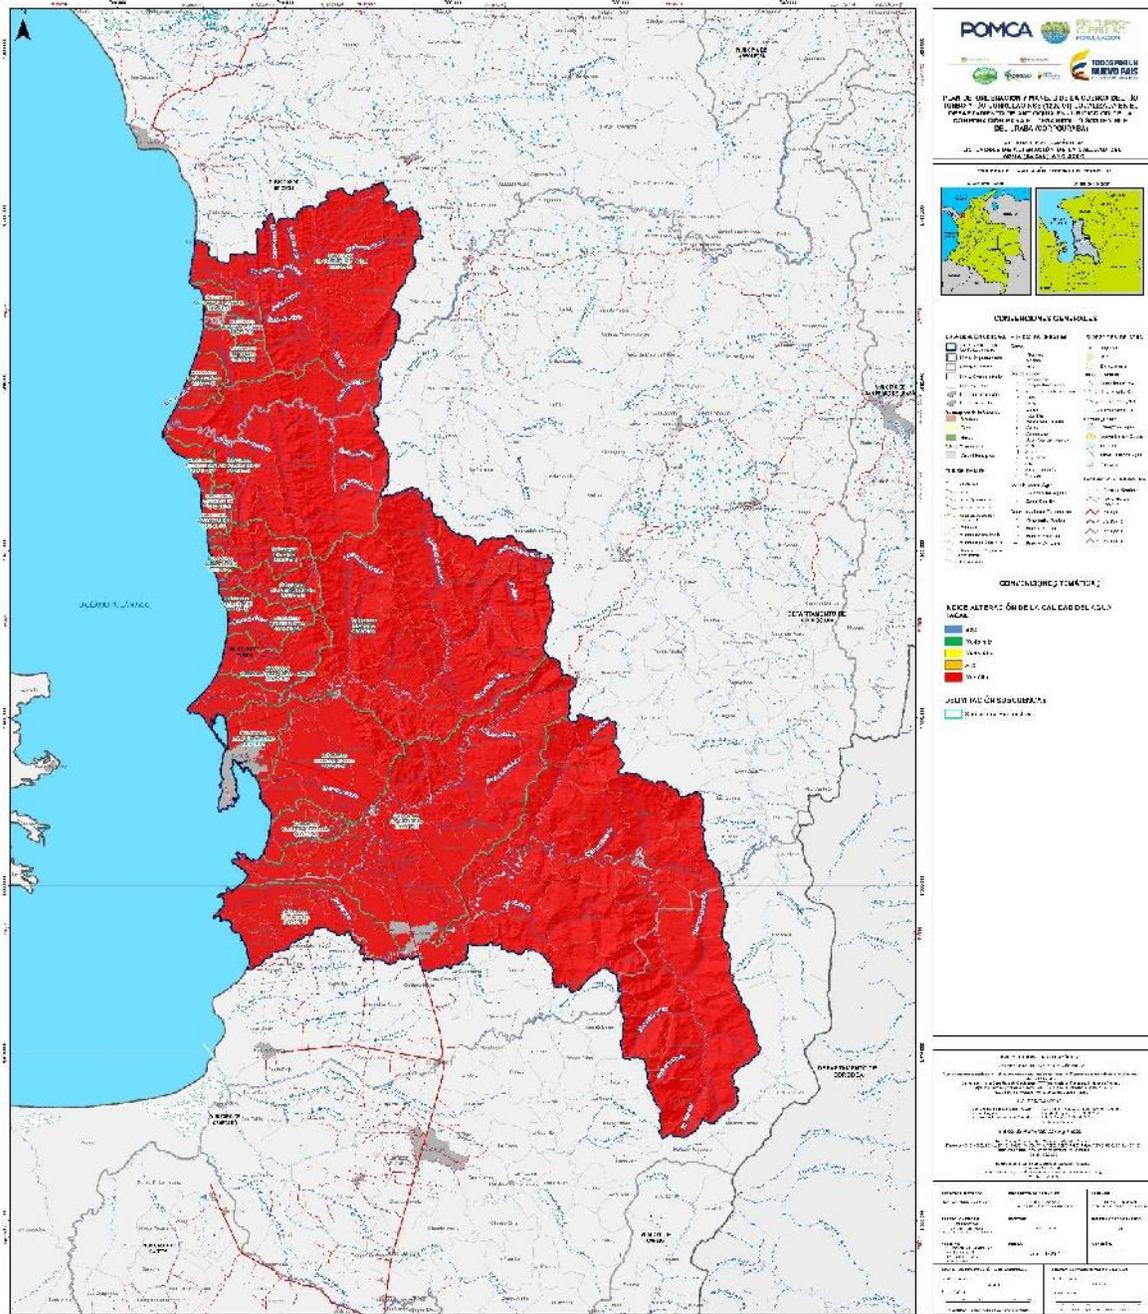
Figura 9. Índice de Alteración Potencial de la Calidad del Agua - IACAL, año seco.
Fuente: Elaboración propia.

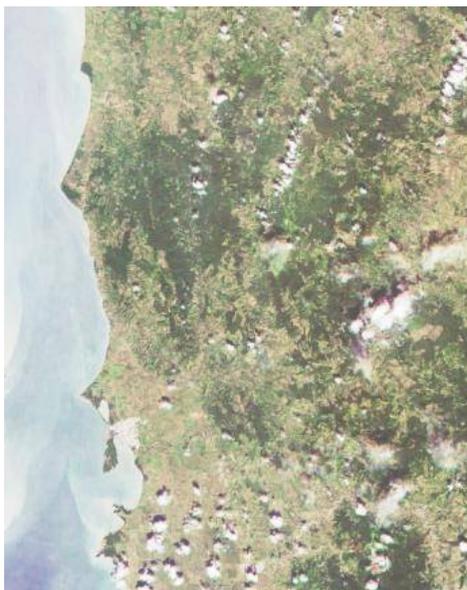
Figura 11. Imagen RapidEye de la cuenca del río Turbo-Currulao.
Fuente: Elaboración propia.

Se utilizó una imagen de satélite del sistema RapidEye, de buena resolución, que cubre gran parte de la cuenca. Esta imagen presenta una ventaja con respecto a otras imágenes, por presentar una baja cobertura de nubes y permite tener una vista sinóptica de gran parte de la cuenca río Turbo-Currulao, ver Figura 11.

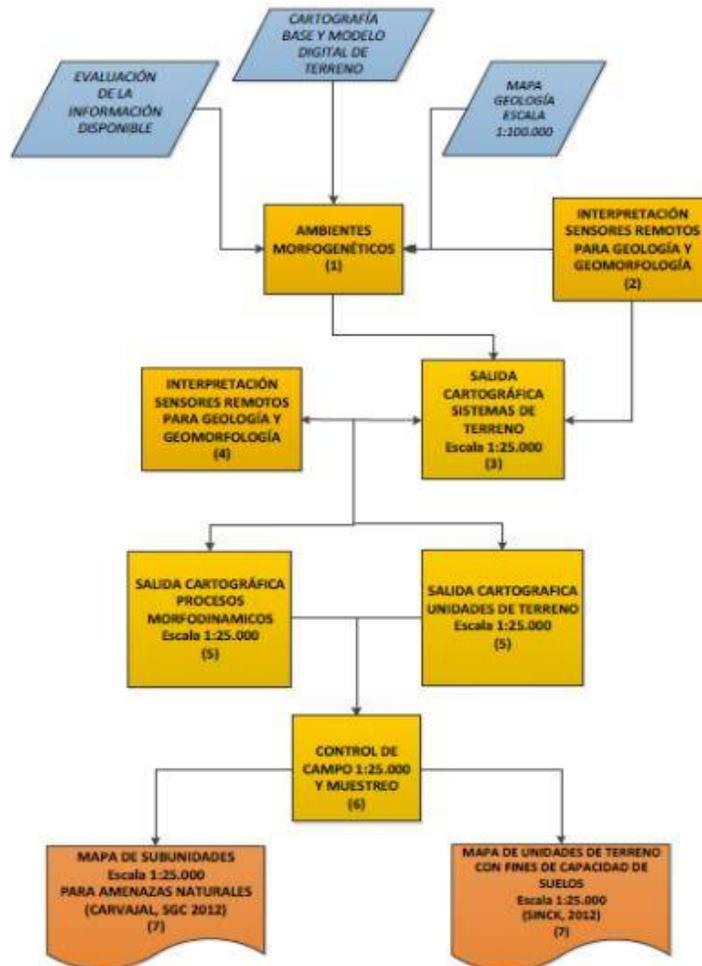
Figura 15. Diagrama del proceso para la obtención del producto de Geomorfología requerido para el POMCA de la cuenca de los ríos Turbo-Currulao
Fuente: (MADS, 2015).

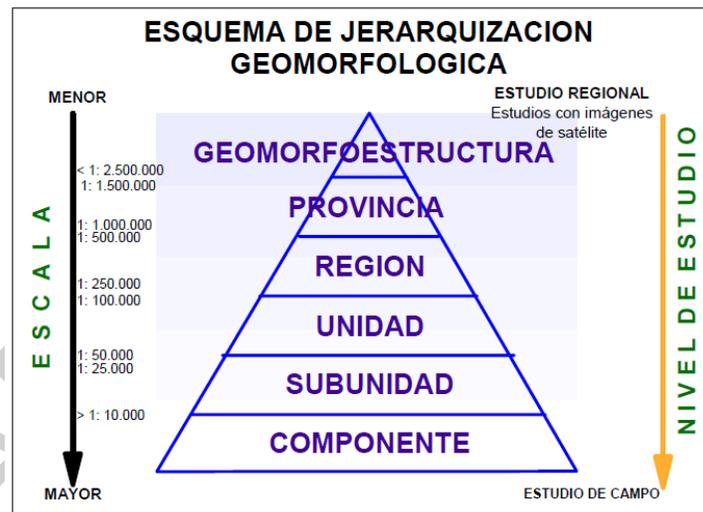
Figura 16. Esquema de jerarquización geomorfológica
Fuente: (CARVAJAL; SGC, 2012).

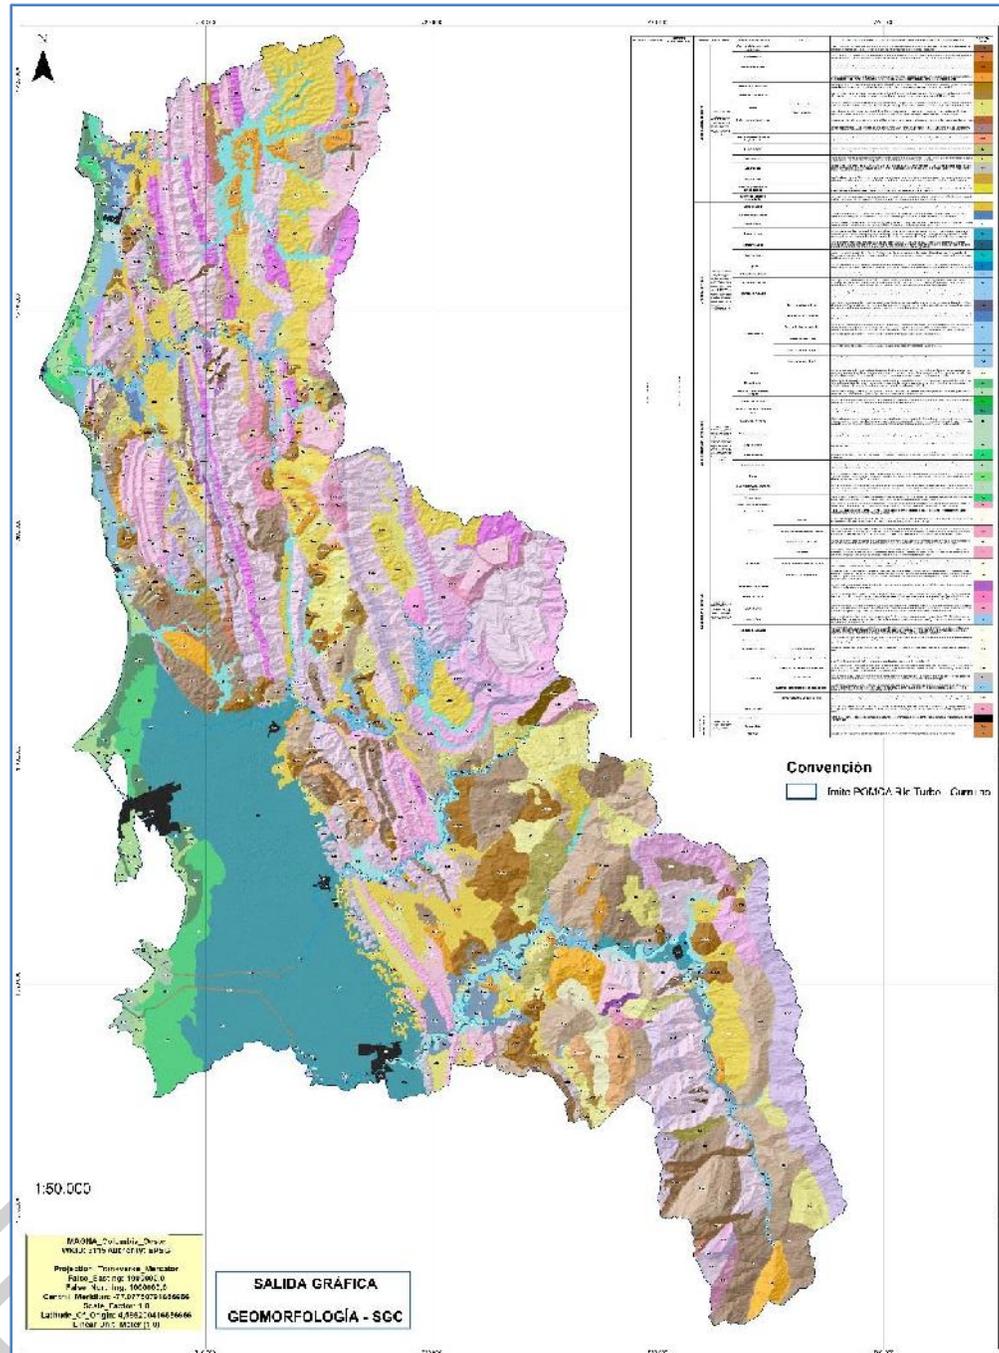
Figura 18. Unidades geomorfológicas identificadas en la Cuenca Río Turbo-Currulao.
Fuente: Elaboración propia.

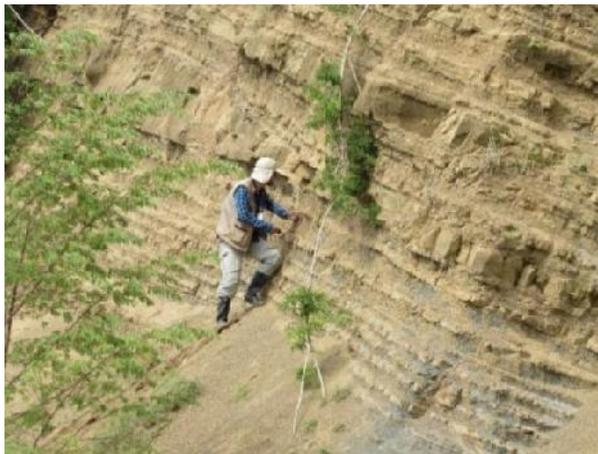
Figura 19. Estratificación de rocas sedimentarias clásticas de grano fino, Estación SMAR_068
Fuente: Elaboración propia.

La Morfoestructura da una indicación sobre los distintos tipos de modelados, según su origen (estructural y denudacional), o según el tipo de litología sobre la cual se desarrollan las unidades geomorfológicas, en este caso se presentan rocas sedimentarias clásticas estratificadas de distinta granulometría, (Figura 19 y Figura 20), las cuales dependiendo de su composición dan diferente expresión a las geoformas resultantes después de la ocurrencia de procesos endógenos producto de las deformaciones tectónicas (antiguas inactivas o pasivas) y la acción de los distintos procesos exógenos producto de la interacción de agentes hidrometeorológicos (recientes activos y actuales). La influencia de la Morfoestructura y la litología en el área del proyecto se ve reflejada sobre todo en el desarrollo de las unidades de origen estructural y denudacional, que han sido modeladas sobre las grandes estructuras geológicas regionales de tipo anticlinal y sinclinal, afectadas por fallas regionales y locales, sobre las cuales se han desarrollado las unidades y subunidades geomorfológicas expuestas sobre la cuenca del río Turbo-Currulao. La configuración de cada una de las unidades es variable y está dependiendo mucho del tipo y disposición de las diferentes secuencias de rocas sedimentarias que conforman los trenes estructurales en dirección norte-sur espacio y tiempo de las geoformas; y están directamente relacionados con el origen de las rocas y los depósitos superficiales; como también con los procesos endógenos y exógenos que han actuado sobre la superficie durante las etapas de evolución de las geoformas que actualmente se encuentran en la región.

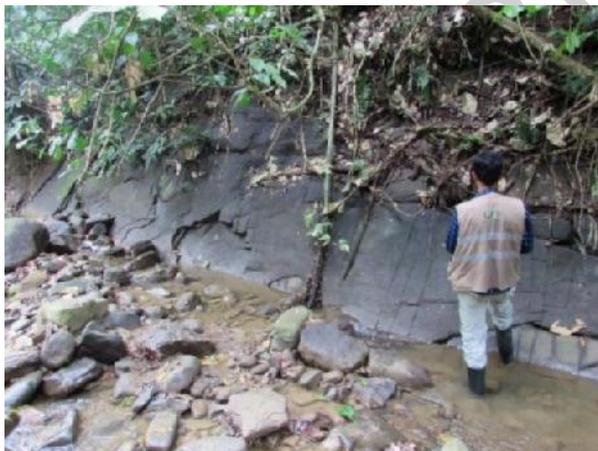
Figura 20. Rocas sedimentarias clásticas de grano grueso tipo areniscas, PC-016-punto GPS-572. Coordenadas 1.388.169,004N, 716.048,482E.
Fuente: Elaboración propia.
