FORMULACIÓN
POMCA
RÍO TURBO Y CURRULAO

Plan de Ordenación y Manejo
de la Cuenca Hidrográfica

FASE DE DIAGNÓSTICO
TOMO III - CALIDAD DE AGUA, GEOMORFOLOGÍA

MARZO DE 2018

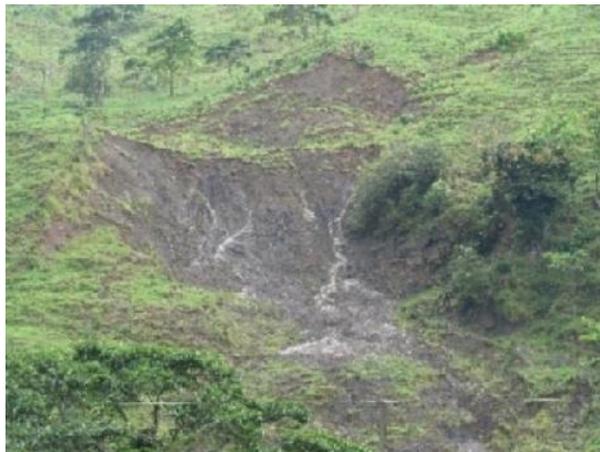
Figura 21. Deslizamiento de tipo rotacional en la cuenca alta del río Guadualito Estación SMAR-052, PI-79IIB. Coordenadas 1.392.066,325N, 727.089,566E.
Fuente: Elaboración propia.

Entre los principales procesos se incluye la erosión, en sus diferentes modalidades como la erosión pluvial, que se inicia con el efecto de las gotas de lluvia que poco a poco van disgregando el material, dejándolo expuesto para ser transportado por la escorrentía superficial que genera inicialmente un escurrimiento difuso y luego una erosión laminar sobre la superficie del suelo. En etapas posteriores la escorrentía superficial se va acentuando, dando origen a la formación de surcos y cárcavas; y en estados más avanzados de los procesos de erosión se presenta la erosión regresiva o remontante, que finalmente y debido al uso del suelo, genera los movimientos de remoción en masa (ver Figura 21).

La morfodinámica, permitió identificar los procesos de erosión y movimientos en masa, que han ocurrido en el área de estudio, utilizando criterios indirectos sobre la estabilidad o inestabilidad del terreno con fines de la zonificación. En el proceso de identificación y caracterización de los movimientos en masa en la cuenca del río Turbo-Currulao, se utilizaron Fotografías Aéreas pancromáticas y Ortofotos a color de alta resolución de la cámara digital para la identificación e interpretación de los movimientos en masa y posteriormente, se verificaron en campo, usando los formatos de campo del SGC y del proyecto Multinacional Andino PMA-GMA, 2007, con los cuales se efectuaron descripciones y se tomaron datos del inventario de los movimientos en masa, los que en su gran mayoría corresponden a movimientos activos del tipo golpe de cuchara (Figura 21 y Figura 22).

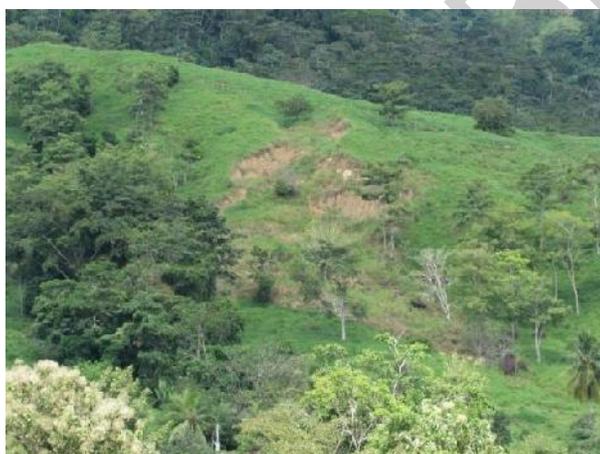
Figura 22. Deslizamiento activo en la modalidad "Golpe de cuchara", localizado en la Estación SMAR_073; PI-79IIB. Coordenadas 1.393.878,724N, 716.360,691E.
Fuente: Elaboración propia.

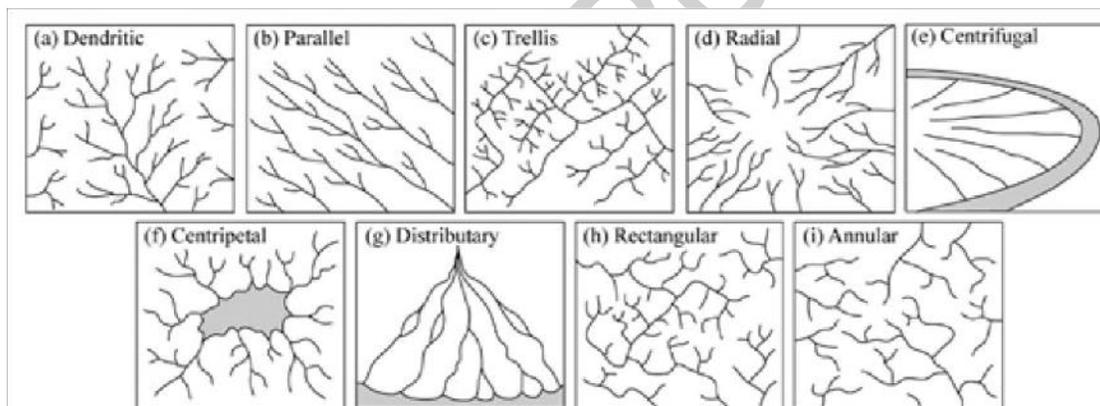
Figura 24. Patrón de drenaje controlado por la inclinación del terreno, tipo y estructuras de la roca subyacente, densidad de vegetación y condiciones climáticas. Fuente: Huggett (2007).

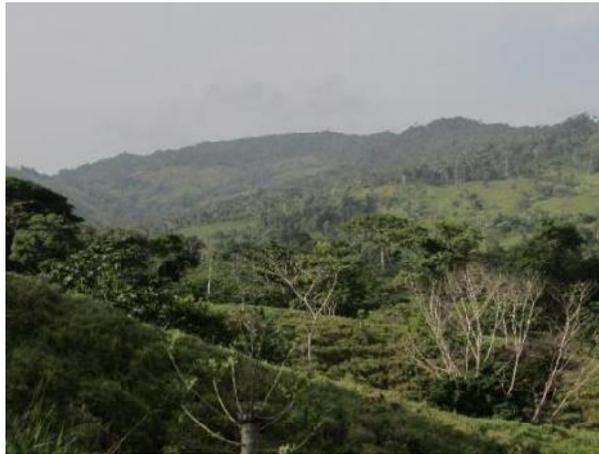
Figura 28. Sistema montañoso en la cuenca alta del río Guadualito, vista desde la Estación SMAR-100_PI_79IIB. Coordenadas 1.392.079,554N, 717.643,922E.

El sistema montañoso ocupa la mayor parte del área de estudio y se encuentra ubicado sobre las estribaciones más norte de la Serranía de Abibe, y forma parte del área conocida como Cinturón del Sinú, caracterizado por su extensión y por estar desarrollado sobre una secuencia de rocas sedimentarias clásticas de grano fino y grano grueso plegadas y falladas entre dos grandes unidades de relieve afectadas por diversos procesos morfodinámicos, que sumados a factores como el clima y la actividad antrópica, son los responsables de la configuración actual del territorio, ver Figura 28.

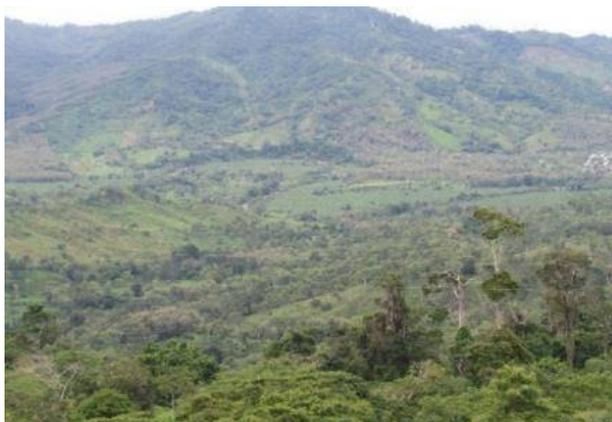
Figura 29. Valle amplio y de fondo plano del río Currulao en la cuenca alta, visto desde la Estación SMAR-015; PC-494, PI-80IIIA. Coordenadas 1.382.231,743N, 734.450,289E.
Fuente: Elaboración propia.

Corresponde a los valles aluviales intramontanos estrechos del sector norte, asociados a los ríos: Caimán Nuevo y Caimán Viejo y un poco más amplios y de fondo plano como: los ríos Turbo, Guadualito y Currulao (Figura 29). Los dos primeros se encuentran localizados sobre el extremo norte de la cuenca. Hacia la parte media y sur del área de la cuenca, se encuentran los valles desarrollados por los ríos Guadualito, Turbo y Currulao, controlados por las estructuras geológicas mayores expuestas desde la parte alta y, hasta el sector del piedemonte. Ocupando la parte norte del área se encuentran los valles estrechos y encajonados de los ríos Caimán Nuevo y Caimán Viejo.

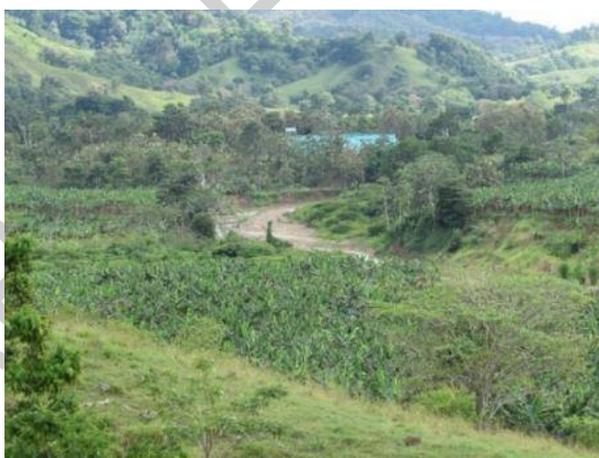
Figura 30. Planicie aluvial del piedemonte del río Turbo, Punto de control PC-021-GPS-589. Coordenadas 1.392.360,013N, 712.391,933E.
Fuente: Elaboración propia.

Está integrado por terrenos bajos y planos desarrollados sobre extensas áreas ocupadas por los denominados “abanicos-terracea” que actualmente forman parte integral de la planicie aluvial de piedemonte, está compuesta por las áreas cubiertas por los distintos niveles de terrazas asociadas a las partes medias y altas de la cuenca de los ríos Currulao, Guadualito y Turbo que drenan sobre extensos terrenos que actualmente están siendo utilizados por los cultivos industriales de banano (Figura 30).

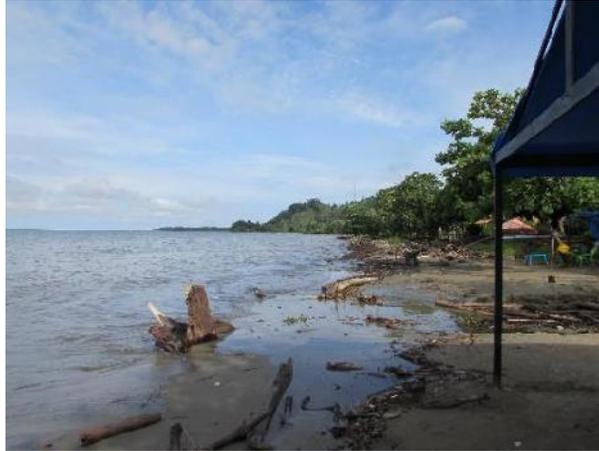
Figura 31. Ambiente marino y litoral costero en la Estación SMAR-82, PC-027_613 PI-69IVC. Localidad de El Tié Coordenadas 1.403.520,160N, 704.954,480E.

cuales se asocian las franjas estrechas de playas, barras litorales, espigas, terrazas, cordones litorales antiguos y actuales, lagunas y deltas limitados por canales intermareales, pantanos con vegetación halófila, representados por la presencia de bosques de mangle y las playas actuales (Figura 31).

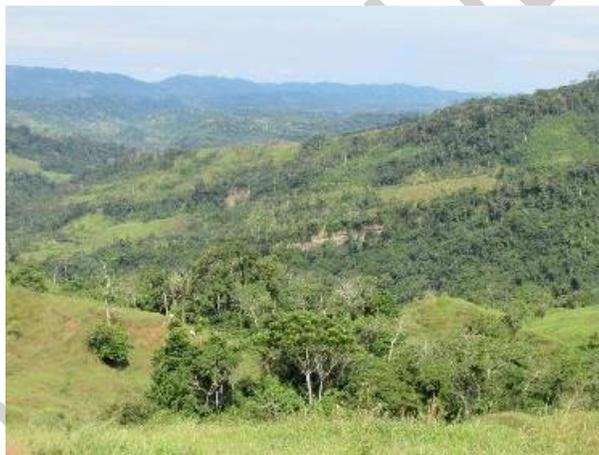
Figura 32. Ambiente estructural representado por el sinclinal de Tulipa, visto desde la Estación SMAR-061-557; PI-79IIB. Coordenadas 1.392.800,545N, 724.068,019E.

geomorfológicas como: Sierras homoclinales, espinazos, depresiones sinclinales, abombamientos anticlinales, cuestras, laderas estructurales con diferentes características y contrapendientes producto de la deformación y ruptura de las rocas por acción de eventos geológicos de origen endógeno como la tectónica y los movimientos orogénicos que han dado origen a las diferentes unidades geomorfológicas desarrolladas sobre el flanco occidental de la cordillera Occidental, dónde se encuentran las principales estructuras geológicas falladas y plegadas formando anticlinales y sinclinales como el de Tulipa, (Figura 32) en la parte Este de la cuenca del río Turbo-Currulao.

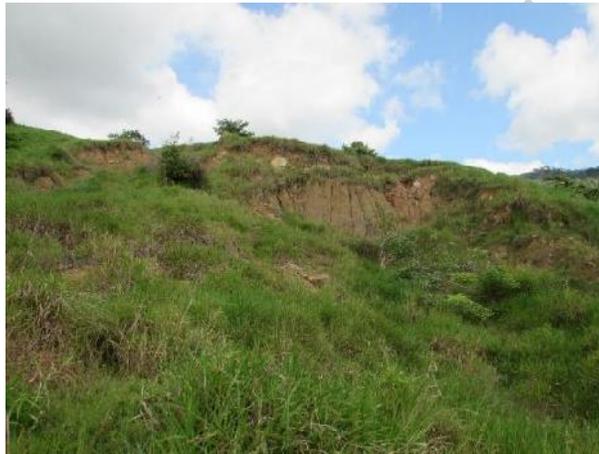
Figura 33. Área afectada por procesos denudacionales como la meteorización, erosión y movimientos de remoción en masa, fotografía tomada en la Estación SMAR-073; GPS-586, PI-79IIB. Coordenadas 1.393.872,110N, 716.375,243E.
Fuente: Elaboración propia.

Está representado por las unidades geomorfológicas desarrolladas sobre potentes secuencias de rocas sedimentarias plegadas, falladas, pero que han sido bastante rebajadas por los procesos intensos de meteorización y erosión, presentados en la fase posterior a la ocurrencia de eventos y procesos de origen tectónico y orogénico que posteriormente fueron modelados por la acción de agentes exógenos de origen hidrometeorológicos como: el agua, el viento y controlados bajo la influencia de la fuerza de la gravedad han generado procesos de erosión y remoción en masa (Figura 33).

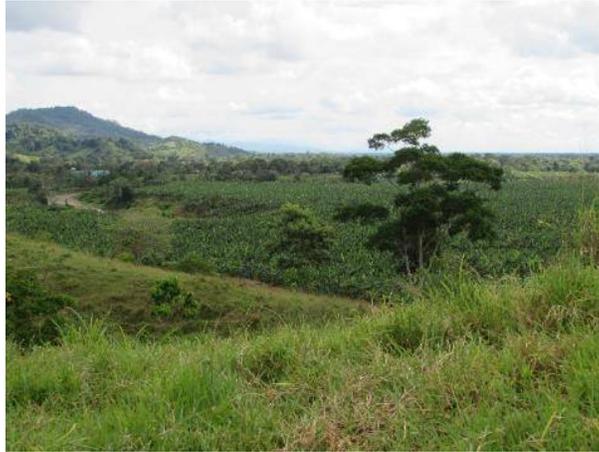
Figura 34. Ambiente fluvial de Piedemonte del río Turbo, visto en el PC-021; GPS-589, PI-79IIA. Coordenadas 1.392.356,674N, 712.401,468E. Fuente: Elaboración propia.

Las unidades de origen fluvial, están representadas por los diferentes niveles de terrazas que se encuentran ubicados sobre ambos lados del lecho activo de los ríos en las cuencas altas y medias y en otros casos han sido desarrollados en el fondo de los valles intramontanos estrechos labrados por los principales ríos como: el Currulao, Guadualito, Turbo, Caimán nuevo y Caimán Viejo y sobre los extensos abanicos-terrazza (Figura 34), localizados sobre la franja comprendida entre la planicie aluvial de piedemonte y hasta llegar al límite con la zona de transición con la franja ocupada por la llanura o planicie marina litoral costera. Las unidades geomorfológicas pertenecientes al ambiente fluvial están representadas en los mapas con los colores en la gama de los azules.

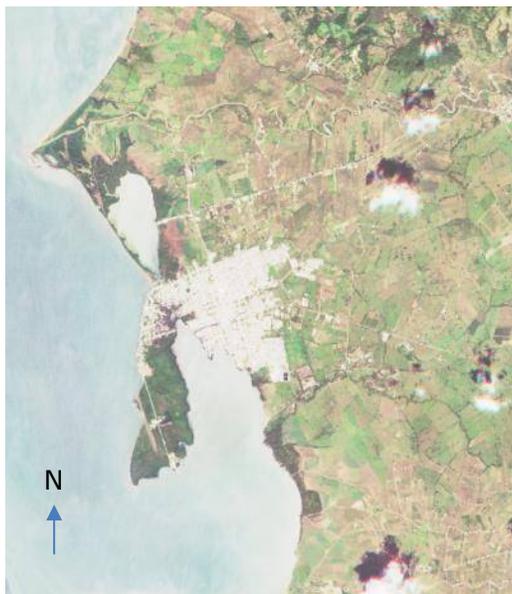
Figura 35. Planicie marina y litoral costera en el sector de Turbo, vista sobre la imagen RapidEye.

Está representado en el área de estudio por las unidades geomorfológicas que han sido originadas y desarrolladas por la acción directa o indirecta de la dinámica del mar, mediante el movimiento de las corrientes marinas, las mareas, el oleaje generado por los vientos alisios y la refracción del oleaje que genera la deriva litoral por una corriente paralela a la costa. La fuerte dinámica del mar y su efecto sobre la zona costera y continental, se manifiesta por la configuración irregular y sinuosa de la actual línea de costa, que está siendo modificada por fuertes procesos de erosión y a su vez está siendo modelada y modificada por la descarga de grandes volúmenes de sedimentos provenientes de los principales ríos que drenan desde la zona montañosa y previo el cruce por las partes planas hacia la zona límite entre el ambiente marino y continental, donde se encuentra la zona de transición o la interface entre la franja del ambiente de agua salada del mar y el ambiente de agua dulce del continente, donde se desarrolla un ambiente salobre y se encuentran los bosques de manglar y los lugares donde se desarrollan los deltas y demás geformas típicas de esta zona de interacción entre los procesos propios del ambiente marino y los procesos provenientes del ambiente continental, donde se encuentran las unidades geomorfológicas asociados a los ríos Turbo, Guadualito y Currulao con la presencia de los deltas, playas estrechas, espigas, pantanos de manglar, canales de marea, barras litorales y lagunas costeras, entre otras (Figura 35).

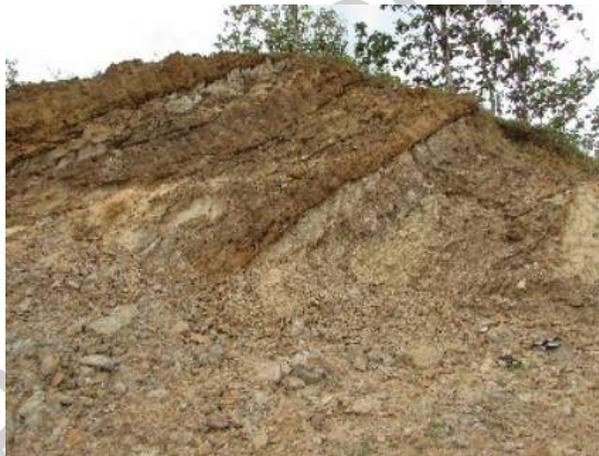
Figura 37. Aspecto de una sección de una Barra Homoclinal expuesta en el sector oriental del Caserío de El Tres, Fotografía tomada en la Estación SMAR-043_533, PI-79IID. Coordenadas 1.381.874,655N, 717.094,128E.

Serie de lomas alargadas, paralelas y dentadas, constituidas por estratos y capas inclinadas en la misma dirección, generalmente corresponden a secuencias de rocas sedimentarias, con una inclinación cada vez mayor hasta superar los 70°, (Figura 37). La mejor exposición de esta unidad está representada al sur y al norte del río Currulao, sobre las Planchas 79IVB y 79IID.

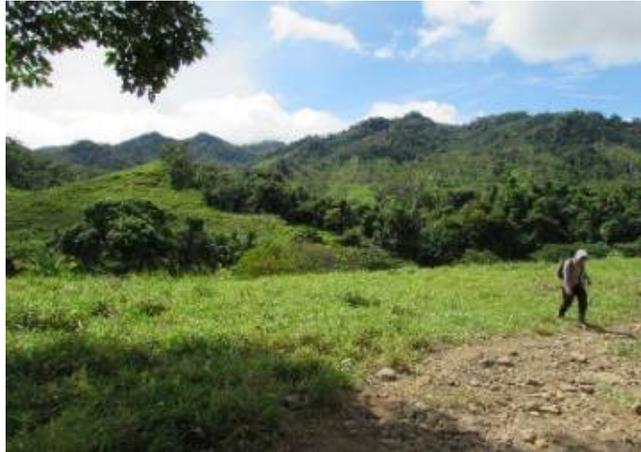
Figura 38. Sierra Homoclinal con diferentes niveles de rocas buzando en la misma dirección, vista desde la Estación SMAR_28-510, PI-80IIIA. 1.375.548,653N, 732.800,487E.
Fuente: Elaboración propia.

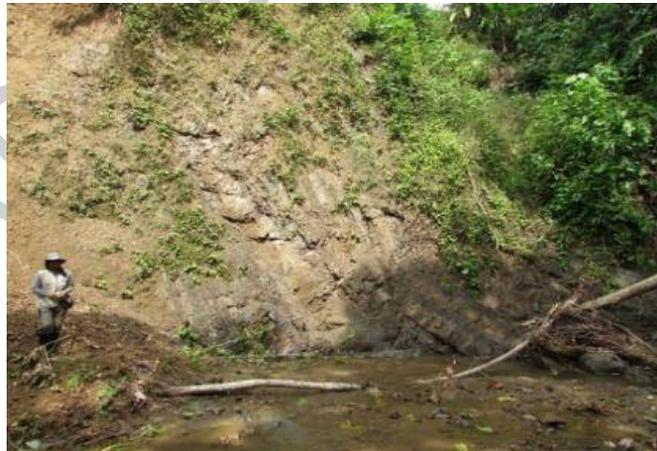
Figura 39. Flanco de sierra sinclinal visto en la Estación SMAR-087-618, PI-79IIA. Coordenadas 1.400.345,731N, 708.298,050E.
Fuente: Elaboración propia.

Unidad en forma de depresión o artesa, formada en el eje o flanco de un sinclinal; esta unidad se ha subdividido en dos subunidades, la ladera estructural bien definida y el contrapendiente que tiene un escarpe con ladera muy fuerte. La disposición actual obedece a procesos denudativos que han desmantelado parte de los flancos de la estructura e invirtiendo el relieve original (Figura 39).

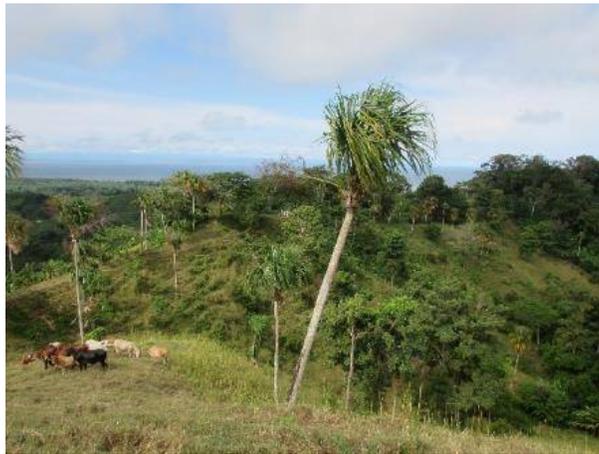
Figura 40. Vista parcial de una sierra anticlinal expuesta al norte del río Caimán Viejo, tomada desde la Estación SMAR_104-647; PI-069IVC. Coordenadas 1.408.842,048N, 706.079,250E.
Fuente: Elaboración propia.

Prominencia topográfica elongada de morfología montañosa, con cimas o crestas agudas o redondeadas, limitada por laderas estructurales muy inclinadas a muy abruptas, formas rectas o convexas y de longitud larga. El eje de la estructura está formado por el arqueamiento de los estratos o capas que se inclinan de manera divergente formando un abombamiento convexo (Figura 40). Las sierras anticlinales, se caracterizan por su relieve abrupto y destacado, ya que a diferencia de los sinclinales que son amplios como el sinclinal de Tulipa, los anticlinales presentan ejes con dirección norte-sur, pero son más estrechos y están afectados por fallas regionales que en algunos casos están cortando los flancos de los anticlinales, formando flancos asimétricos y bloques tectónicos limitados por fallas regionales o locales.

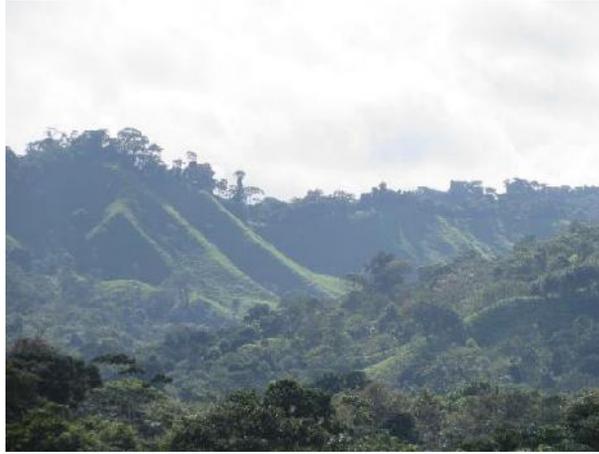
Figura 41. Ladera de contrapendiente de Sierra homoclinal vista S40E desde el punto de control PC-023-593, PI-79IIA. Coordenadas 1.392.453,300N, 710.228,031E.
Fuente: Elaboración propia.

Corresponde con superficies verticales a subverticales, de longitud desde moderadas a largas, de forma cóncava, escalonada, festoneada e irregular, generada por estratos dispuestos en sentido contrario a la pendiente estructural del terreno y está directamente relacionada con una parte de la sierra homoclinal, desarrollada sobre una secuencia de rocas sedimentarias (Figura 41).

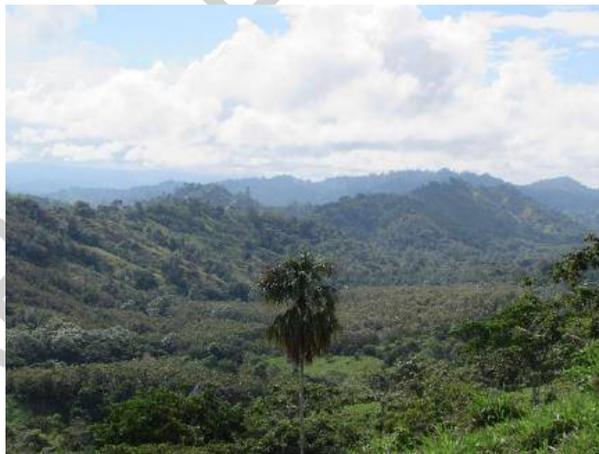
Figura 42. Ladera estructural de Sierra homoclinal en la Quebrada Los Indios. Tomada desde la Estación SMAR-078-596, PI-279IIA. Coordenadas 1.397.326,935N, 713.117,287E.
Fuente: Elaboración propia.

Superficie definida por una serie de estratos cuya inclinación está en favor de la pendiente, y de longitud corta a moderada larga, formas rectas a veces convexas y presenta los contrapendientes escarpadas a muy escarpadas, pero formando parte de una estructura de tipo homoclinal, donde todos los estratos se encuentran inclinados en la misma dirección. (Figura 42).

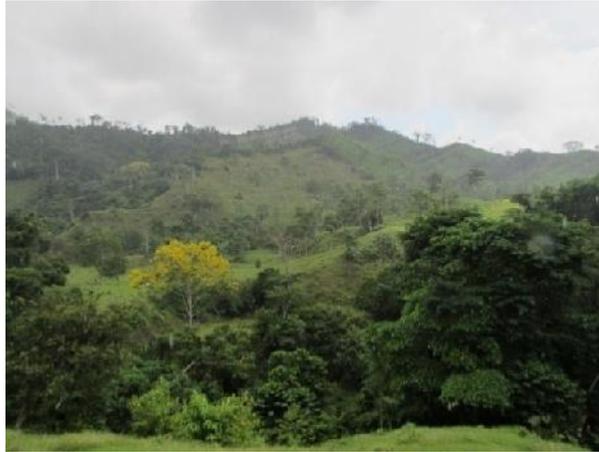
Figura 43. Ladera de contrapendiente de la Sierra sinclinal de Tulipa, vista desde la Estación SMAR 093-632, pl-79IIB, coordenadas 1.394.863,659N, 720.872,240; próxima a la confluencia de las Quebradas Las Mercedes y Santa Bárbara.

Superficie vertical a subvertical corta a moderadamente larga, de forma irregular a escalonada, generada por estratos dispuestos en contra de la pendiente del terreno y asociada al flanco de una sierra que forma parte integral del cierre sur de la estructura del sinclinal de Tulipa (Figura 43).

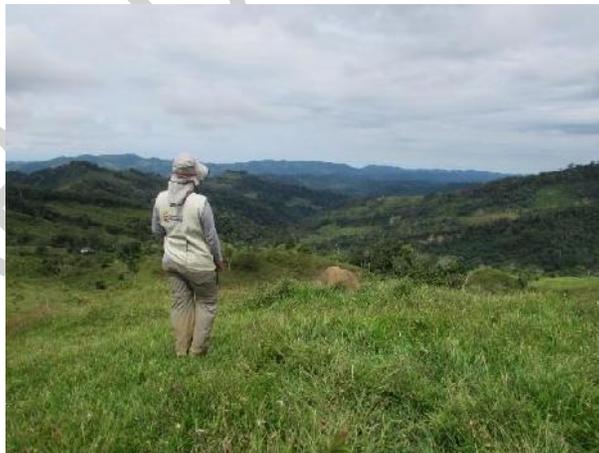
Figura 44. Ladera estructural de la Sierra sinclinal de Tulipa, vista N30W, desde la Estación SMAR_061-557, PL-79IIB. Coordenadas 1.392.793,026N, 724.094,871E.

Sobre las estructuras sinclinales, se han desarrollado por procesos erosivos dos tipos de superficies una de ellas definida por la posición de los estratos inclinados en una dirección a favor de la pendiente del terreno, formando una depresión en forma de artesa muy amplia, de longitud variable desde corta a moderadamente larga, pero de forma cóncava y con presencia de pendientes inclinadas en dos direcciones distintas, una en dirección del flanco de la estructura sinclinal como la del sinclinal de Tulipa y otra con escarpe en la dirección de la contrapendiente (Figura 44 y Figura 45).

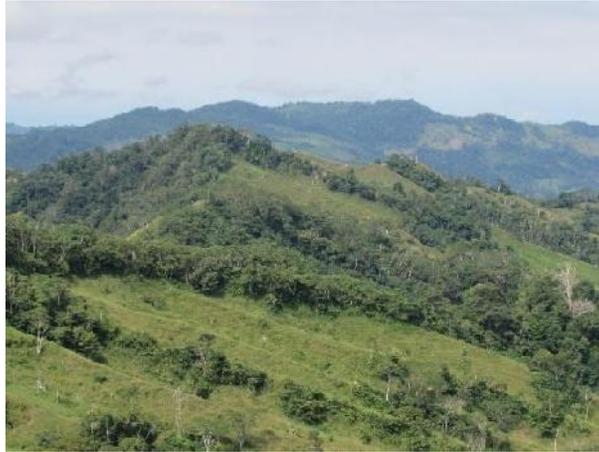
Figura 45. Ladera estructural de la Sierra sinclinal de Tulipa con su respectivo contrapendiente, vista N30W desde la Estación SMAR-061-557, PI_79IIB. Coordenadas 1.392.793,026N, 724.094,871E.

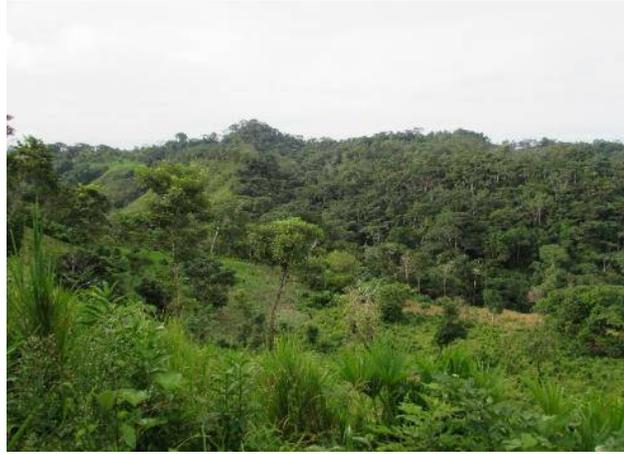
Superficie con estratos inclinados a favor de la pendiente, cuya inclinación es > 20°, de longitud muy corta a corta, de forma recta o convexa y con pendiente muy escarpada, generalmente se encuentra relacionada a una ladera estructural de espinazo (Figura 46).

Figura 46. Ladera Estructural de espinazo, vista en la Estación SMAR 083-614, plancha 79IIA, coordenadas 1.400.001,983N, 707.416,563E
Fuente: Elaboración propia.

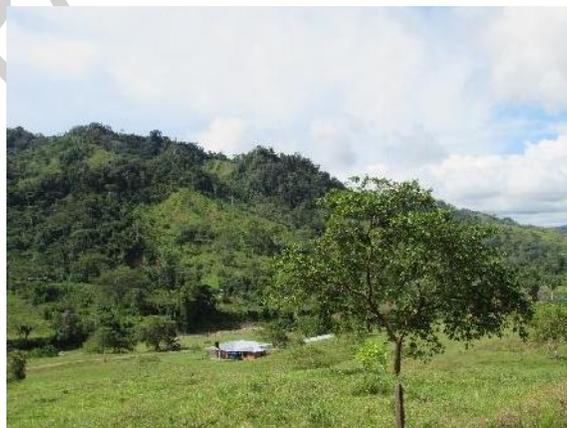
Superficie en declive, de morfología regular a irregular, definida por planos de estratificación a favor de la pendiente del terreno. La ladera de longitud variable desde larga a extremadamente larga y con pendiente desde suavemente inclinada a moderada. Esta geoforma no está asociada a una estructura en particular de tipo regional, sino que se presenta en varios sectores rodeada por una zona plana (Figura 47).

Figura 47. Ladera estructural, en la cuenca alta del río Currulao, vista W, desde la Estación SMAR-29-512; PI-80IIIA. Coordenadas 1.376.119,321N, 732.731,682E.
Fuente: Elaboración propia.

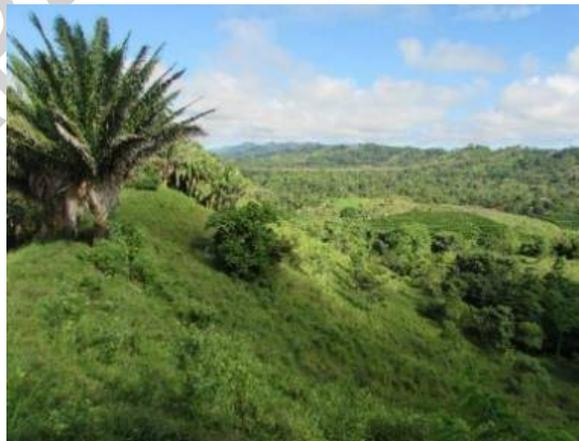
Subunidad rocosa a escarpada con una superficie en posición subvertical de longitud corta a moderadamente larga, de forma lisa a irregular escalonada, está desarrollada sobre una sucesión de estratos dispuestos en posición contraria a la pendiente estructural del terreno (Figura 48).

Figura 48. Ladera de contrapendiente de espinazo vista N-NE, desde la Estación SMAR-042-531, PI-79IVB, coordenadas 1.379.559,528N, 719.105,746E.

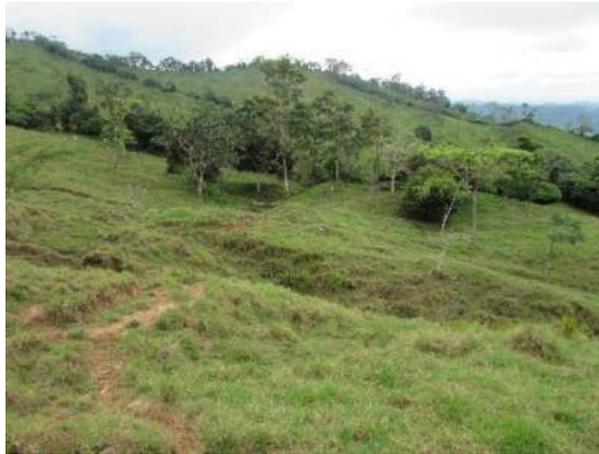
Figura 49. Ladera escalonada vista S75E, en el punto de control PC-010, en la Estación SMAR-060-558, PI-79IIB. Coordenadas 1.392.672,040N, 724.104,925E.

Superficie definida por una serie de capas o estratos dispuestos a favor de la pendiente del terreno, presenta forma rectilínea, irregular a escalonada, de longitud larga a extremadamente larga y pendiente inclinada con resaltos. Estas superficies se presentan limitadas por escarpes de menor tamaño. Su origen se relaciona con los procesos de incisión o entalle en la dirección de los drenajes o aprovechando la dirección del fracturamiento de las rocas en sentido perpendicular a la dirección del buzamiento de los estratos que conforman la superficie de la unidad geomorfológica (Figura 49).

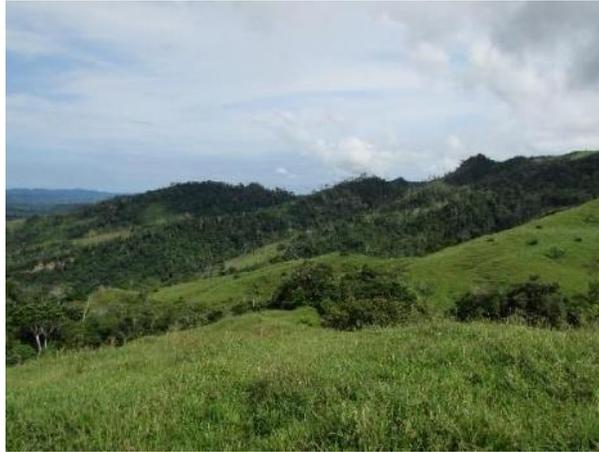
Unidad geomorfológica sobre rocas sedimentarias dispuestas sobre una ladera desarrollada en capas o estratos inclinados a favor de la pendiente de longitud variable que se presentan como laderas festoneadas o dentadas hacia arriba con pendientes muy abruptas a escarpadas sobre el contrapendiente. Su origen obedece a procesos de plegamiento y posterior fase de erosión geológica diferencial que ocurre sobre una secuencia alternada de rocas en estratos delgados duros y blandos que desarrollan una serie de formas triangulares con escarpes laterales menores (Figura 50).

Figura 50. Planchas estructurales sobre el cierre sur del sinclinal de Tulipa, vista N70E, desde la Estación SMAR_061-557, PI-79IIB, coordenadas 1.392.788,457N, 724.081,113E.
Fuente: Elaboración propia.

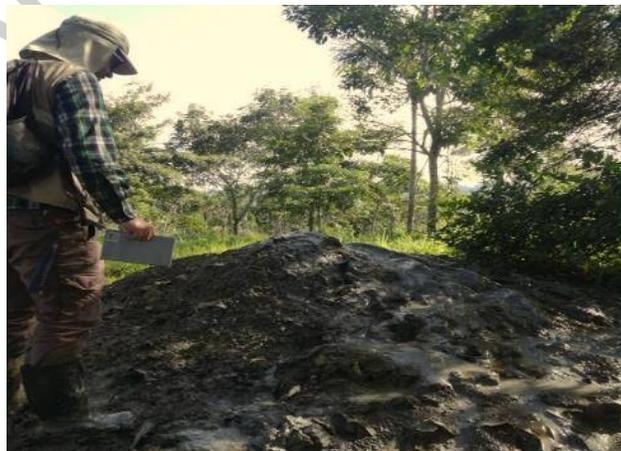
Unidad de tamaño variable que forma una prominencia topográfica de morfología cómica a elongada de cima alargada a cónica, con laderas cortas y convexas. Su origen está relacionado con la deformación superficial del terreno por efecto de la acumulación de gases a profundidad que propicia la salida de lodo hacia la superficie, generando una fuerte presión hacia arriba sobre los materiales rocosos. Los lodos son de composición arcillosa, producto del diapirismo y su posterior expulsión por una erupción a la superficie a través de zonas de debilidad hasta formar una pequeña estructura cónica o la formación de una boca por la cuál es expulsado el lodo (Figura 51 y Figura 52).

Figura 51. Volcán de lodo en la Vereda San Felipe, visto en la Estación SMAR_070-582, PL-79IIB, coordenadas 1.391.174,231N, 716.306,051E.
Fuente: Elaboración propia.

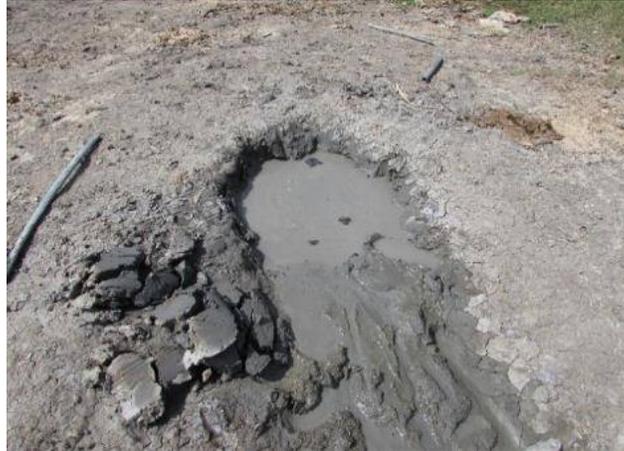
Figura 52. Boca del volcán de lodo, Manuel Cuello, vista N45E en la Estación SMAR_075-588, PL-79IIA, coordenadas 1.392.336,019N, 712.645,798E
Fuente: Elaboración propia.

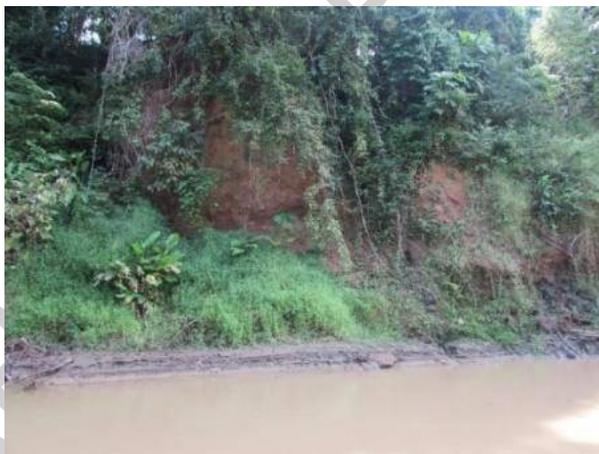
Se define como una unidad geomorfológica localizada de poca extensión y baja altura, presenta una cima redondeada y está limitada por laderas cortas a moderadas de forma convexa y pendiente inclinada a abrupta, con un índice de relieve bajo a moderado, cuya elevación del terreno oscila entre 200 y 300 metros sobre su nivel de base local. Su origen está relacionado con procesos denudativos posteriores a la fase de un movimiento tectónico y seguido por periodos alternos de meteorización y erosión que sumado a otros factores como la litología y la pendiente generan las colinas residuales. Esta unidad se localiza hacia las partes bajas, próxima a las planicies aluviales, y en los frentes de las pendientes estructurales o en zonas denudativas tabulares suavemente inclinadas que han sido rebajadas por procesos de erosión geológica (Figura 53). Esta unidad se la encuentra en la cuenca media del río Turbo (PI-79IIB) y en la cuenca alta del río Caimán Nuevo (PI-69IVC).

Figura 53. Colina residual expuesta en la margen izquierda del río Turbo, Estación SMAR_072-584, PI-79IIA, coordenadas 1.391.633,284N, 715.382,654E.
Fuente: Elaboración propia.

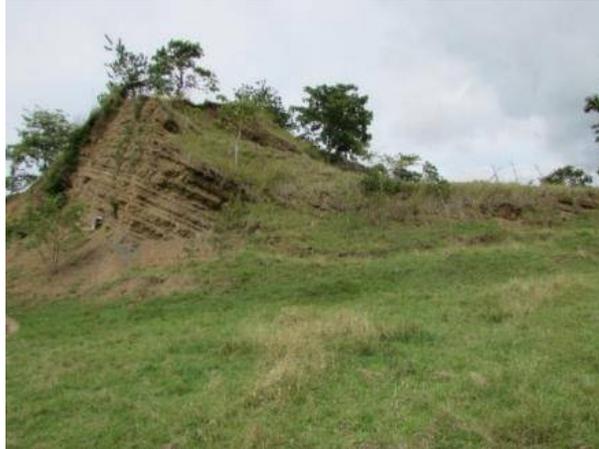
Unidad representada por una prominencia topográfica de morfología alomada a ondulada que sobresale por encima de la topografía adyacente. La unidad generalmente presenta cimas agudas a redondeadas, con laderas de longitud corta a media y de forma planoconvexa. Su origen esta asocia a procesos de erosión y meteorización diferencial antigua y muy acentuada. Incluye aquellos cerros semienterrados o cubiertos por depósitos de sedimentos de edad reciente (Figura 54). Esta unidad está distribuida por

Figura 54. Cerro remanente o relicto expuesto al sur del caserío El Dos, en la Estación SMAR-068-579, PI-79IIC, coordenadas 1.389.158,102N, 713.846,744E.
Fuente: Elaboración propia.

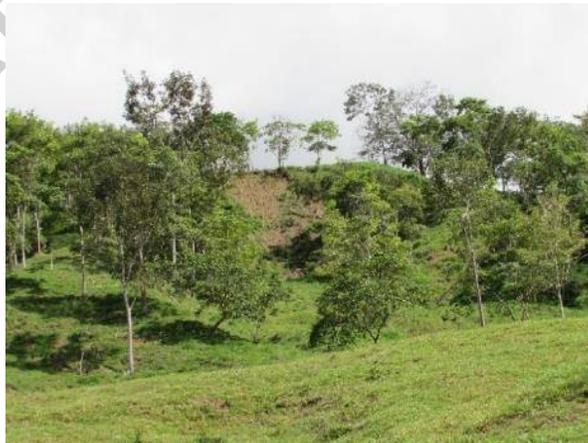
Está representado por una serie de salientes topográficos parcialmente aislados, con morfología alomada a colinada y presenta cimas redondeadas a planas y algunas veces onduladas con laderas rectas a convexas, de longitud variable de forma alargada a muy cortas. La unidad presenta pendientes escarpadas asociadas a unidades litológicas resistentes como las areniscas y con algún desarrollo de suelos residuales gruesos. Su origen se asocia a procesos intensos de meteorización diferencial que han actuado durante ciertos períodos de tiempo en condiciones de clima cálido húmedo, dejando una serie de cerros residuales aislados y erosionados (Figura 55).

Figura 55. Cerro residual en la cuenca alta del río Currulao, observado en la Estación SMAR-29-512, PI-80IIIA, coordenadas 1.376.120,467N, 732.738,561E.

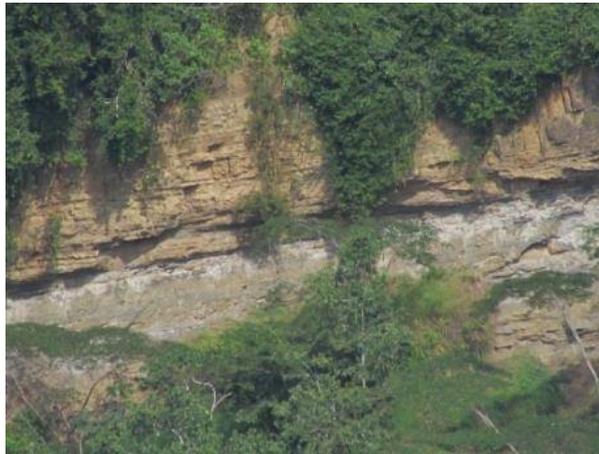
Figura 56. Escarpe de erosión mayor observado con vista N70E, en la Estación SMAR 061-557, PI-79IIB, coordenadas 1.392.794,101N, 724.080,054E, en el cierre sur del sinclinal de Tulipa.
Fuente: Elaboración propia.

Representado por una ladera o superficie con pendiente abrupta a escarpada de longitud variable. Se desarrolla sobre rocas clásticas de grano grueso a medio muy resistentes. Se ha identificado esta unidad sobre áreas compuestas por potentes secuencias de rocas sedimentarias plegadas y falladas, forma escarpes con pendiente abrupta a escarpada y de altura variable, en el área se desarrolla sobre el cierre sur del sinclinal de Tulipa. (Figura 56). Su origen se atribuye a la acción de eventos tectónicos durante la fase de plegamiento y fallamiento de las rocas, seguidos por procesos de erosión geológica o generada por un proceso de tipo gravitacional por caídas o colapsos. El lugar más representativo de esta unidad se encuentra sobre la cabecera del nacimiento del río Guadualito, bordeando el cierre sur de la estructura regional del sinclinal de Tulipa (PI-79IIB).

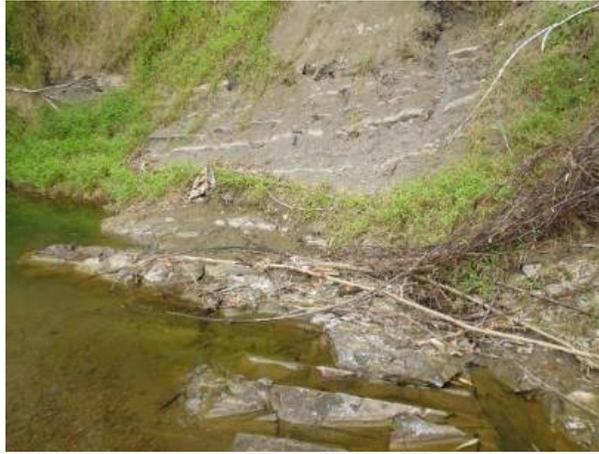
Esta unidad está representada por una serie de superficies estrechas y escarpadas en la vertical, y con una franja alargada en la horizontal, se ha identificado escarpes en diferentes lugares de la cuenca, especialmente formando laderas abruptas sobre la contrapendiente de las laderas estructurales de longitud variable, forman estrechas franjas con formas cóncavas, convexas o rectilíneas, casi siempre presentan una pared con pendiente escarpada, originada por desplomes o desprendimientos debido a la acción de procesos de erosión geológica o por movimientos en masa. Son frecuentes sobre laderas de fuerte pendiente, con presencia de procesos erosivos causados por socavación lateral de orillas que se suelen desarrollar a lo largo de los drenajes principales o secundarios, generando inestabilidad potencial sobre la ladera adyacente (Figura 57).

Figura 57. Escarpe menor expuesto en el Caño Cope, Estación SMAR-080-610, PI-79IIA, coordenadas 1.395.914,604N, 709.306,221E.
Fuente: Elaboración propia.

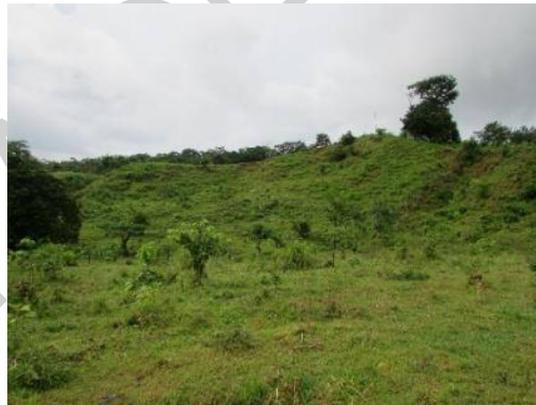
Se ha definido esta subunidad como una superficie de acumulación baja, plana a suavemente inclinada, de longitud variable de corta a larga. Su origen está relacionado con la acumulación de materiales finos por procesos de escorrentía superficial y erosión laminar. Incluye planos, formados por depósitos coluvioaluviales de material fino, producto de la acción de procesos hidrogravitacionales y escorrentía superficial sobre laderas circundantes con relieves mayores (Figura 58)

Figura 58. Aspecto de un Glacís de acumulación, observado desde la Estación SMAR_055-551, PI-79IID, coordenadas 1.390.996,254N, 723.904,768E.
Fuente: Elaboración propia.

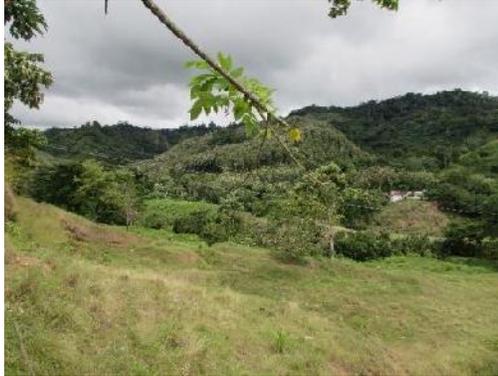
semi húmedo. Se caracteriza por presentar la ladera procesos de erosión y desarrollo de terracetos o “pata de vaca” (Figura 59).

Figura 59. Glacís de erosión sobre una superficie inclinada de material rocoso, observado con vista N60E, en la Estación SMAR_067-578, PI-79IIC, coordenadas 1.389.180,190N, 713.849,906E.

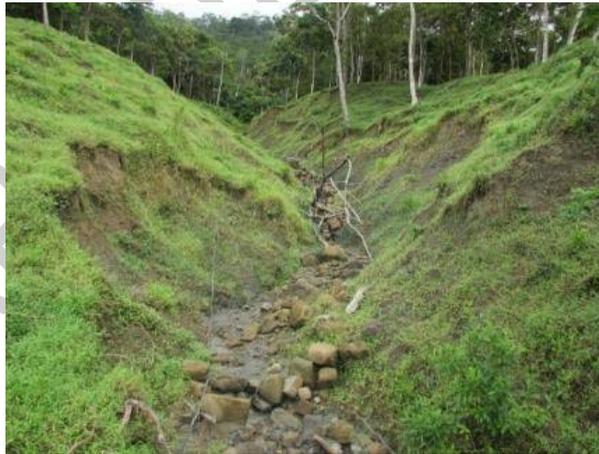
Ladera cóncava en forma de V, que se va ampliando aguas arriba, generando procesos de erosión remontante con desarrollo de cárcavas y pérdida de grandes volúmenes de material (Figura 60). Está limitada por crestas alargadas delgadas que limitan sus bordes. Esta unidad ha sido desarrollada por procesos de erosión intensiva sobre materiales muy alterados inestables. El sitio más representativo de esta unidad se encuentra en el nacimiento del río Guadualito (PI-79IIB).

Figura 60. Ladera cóncava de retroceso hacia la cabecera del río Guadualito, Estación SMAR-051-545, PI-79IIB, coordenadas 1.391.955,543N, 726.475,742E.

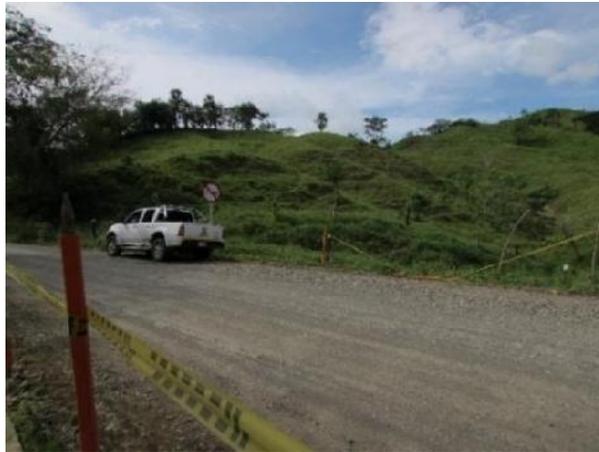
asociado con procesos intensivos de meteorización y erosión geológica diferencial en rocas sedimentarias. Sobre esta unidad se suelen presentar movimientos en masa y procesos erosivos intensivos (Figura 61). Esta unidad se presenta en diferentes lugares de la cuenca, pero los mejores sitios y más representativos están localizados en las cuencas altas de los ríos Currulao (PI-80IIC) y Guadualito (PI-79IID). También se presenta una buena exposición al norte de Caño Cope y al sur de la Q. Batista (PI-79IIA).

Figura 61. Loma denudada margen derecha del río Currulao vista desde la Estación SMAR-63-566, PI-79IID, coordenadas 1.389.593,437N, 721.809,332E.

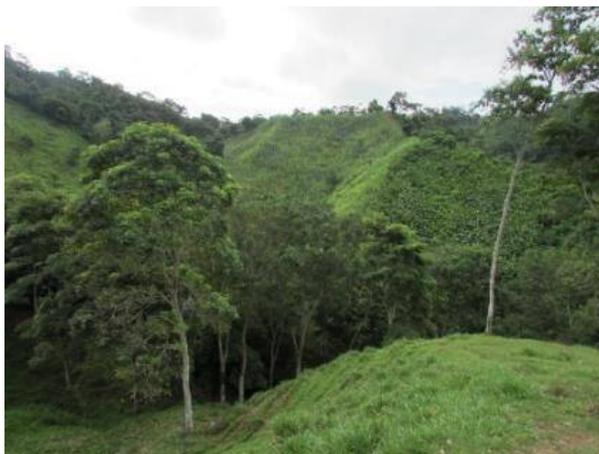
Conformado por una geoforma prominente en forma de lomo con filos o crestas ubicados a diferentes alturas; con índice de relieve relativo entre 250 m y 800 m; la longitud del eje principal es de varios kilómetros; pero las formas alargadas en dirección perpendicular al drenaje principal son más cortas. Hacia el tope presenta diferentes formas según el grado de incisión del drenaje y el tipo de material rocoso predominante y los procesos erosivos. La orientación del eje más largo es perpendicular al eje más corto y presenta procesos de incisión acorde con la velocidad del levantamiento del material rocoso y la velocidad del entalle causado por la erosión del río principal que bordea al eje del lomo (Figura 62).

Figura 62. Lomo denudado moderado de longitud media, vista N55E en la Estación SMAR_066-570, PI-79IID, coordenadas 1.388.187,174N, 716.239,842E.
Fuente: Elaboración propia.

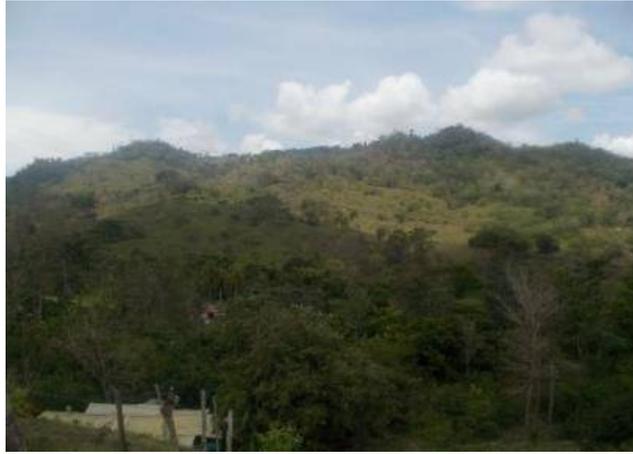
Superficie irregular de morfología alomada a colinada, con pendiente inclinada a escarpada, de longitud variable, entre corta y muy larga. El patrón de drenaje variable de subdendrítico a subparalelo. Se desarrolla sobre laderas con rocas sedimentarias plegadas, falladas y muy alteradas por procesos de meteorización y erosión geológica, cubierta por suelos residuales y depósitos coluviales (Figura 63). Se observa en las cuencas altas de los ríos Guadualito (PI-79IIB y 79IID), en la cuenca alta del Currulao (PI-80IIIA y C y en la cuenca media del río Caimán Nuevo (PI-69IVC).

Figura 63. Ladera ondulada sobre el río Guadualito, vista desde la Estación SMAR-058-554, PI-79IIB, coordenadas 1.391.878,648N, 724.010,140E
Fuente: Elaboración propia.

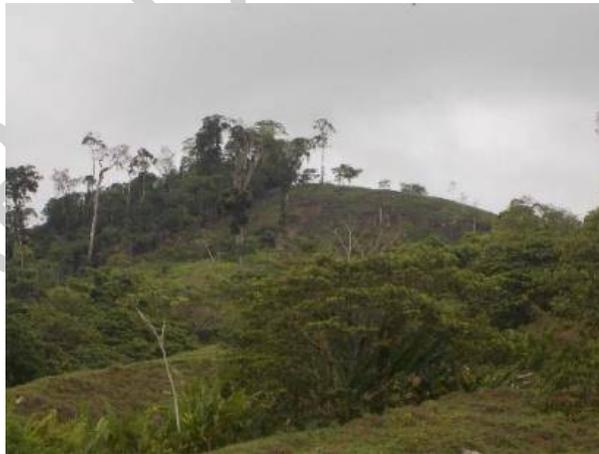
Prominencia topográfica de altura variable, menor de 200 metros sobre su nivel de base local, presentar una morfología alomada y elongada con laderas cortas a muy cortas, convexas y pendientes muy inclinadas a muy abruptas, constituida por materiales rocosos y suelo residuales. Su origen está asociado a procesos de meteorización y erosión geológica diferencial sobre rocas clásticas de grano grueso intercaladas con rocas clásticas de grano fino. Se halla en varios sitios y se observa en la cuenca media del río Caimán Nuevo (PI-69IVC), cuenca alta (PI-80IIIA) y media (PI-79IID) del río Currulao y en la parte oriental de la confluencia de los ríos Tío López y Currulao (Figura 64).

Figura 64. Loma residual en la confluencia del río Tío López con el río Currulao SMAR-009, PI-79IIB, coordenadas 1.383.695,083N, 725.775,728E.
Fuente: Elaboración propia.

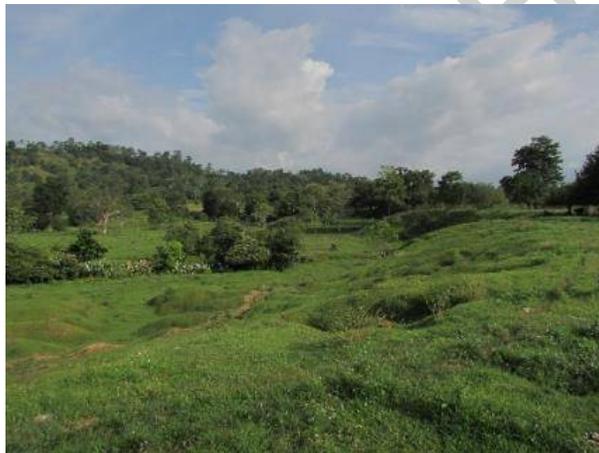
Esta unidad con una superficie de terreno con morfología ondulada y variada desde colinada, cóncava a convexa, con un grado de disección moderado y con un patrón de drenaje divergente y pendiente suavemente inclinada con una altura menor de 50 metros sobre su nivel de base local. Se originó por procesos de meteorización y erosión intensa sobre rocas blandas o friables y en sedimentos no consolidados, dispuestos de manera horizontal a ligeramente inclinados (Figura 65). Esta unidad se encuentra expuesta y distribuida en diferentes lugares, desde el norte de la cuenca siguiendo una franja norte-sur hasta el río Turbo; luego aparece en la cuenca media entre los ríos Guadualito y Currulao (PI-79IID y PI-79IVB) y también está, sobre la margen derecha de la cuenca alta del río Currulao ocupando áreas de menor relieve, al sur de Nueva Antioquia (PI-80IIIA).

Figura 65. Montículos y ondulaciones Norte del río Turbo Estación, SMAR_99-641, PI-79IIB, coordenadas 1.391.878,795N, 718.286,152E.

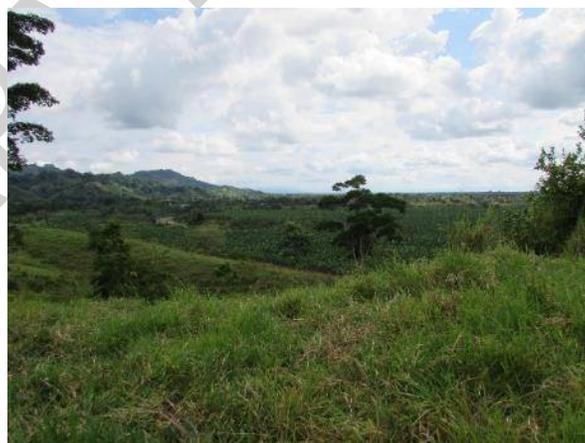
Se ha utilizado ésta denominación para describir a las unidades de mayor extensión areal que conforman la extensa planicie aluvial de piedemonte, que han sido formada como producto de la sucesiva descarga, transporte y acumulación de grandes volúmenes de sedimentos producto de la erosión y la dinámica fluviotorrencial asociada a los principales sistemas de drenaje que han circulado desde la montaña pasando por la zona de transición del piedemonte hacia la parte plana formando las amplias planicies aluviales de los ríos Turbo (Figura 67), Currulao y Guadualito donde se han formado los abanicos- terraza de tipo coalescente, cuya parte distal se extienden hasta encontrar la zona de transición con la planicie marina, donde se encuentran los deltas, canales distributarios y las bocas asociados a la desembocadura de los principales ríos al océano.

Figura 67. Panorámica del Ápice de un abanico-terracea sobre la margen derecha del río Turbo formando parte de la planicie aluvial del piedemonte, visto desde la Estación SMAR-075_589 PI-79IIA, coordenadas 1.392.358,803N, 712.393,411E. Fuente: Elaboración propia.

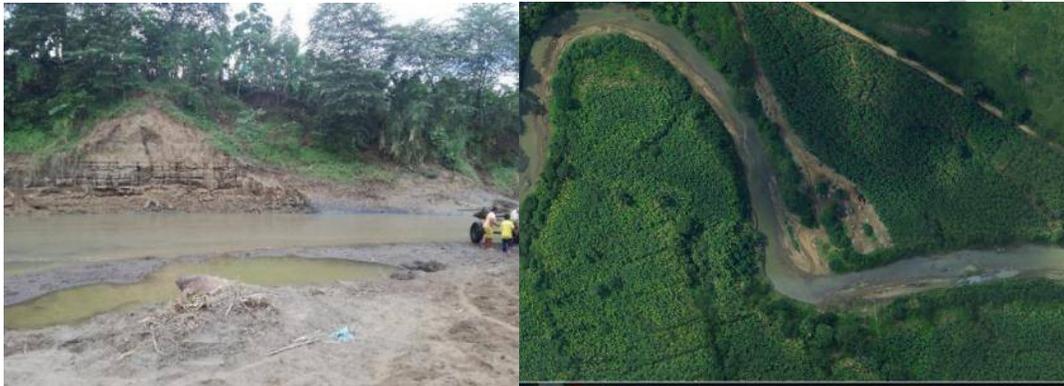
Figura 68. Corte de los depósitos horizontales del Abanico-Terraza en el lecho del río Currulao y vista en planta en la Ortofoto, Estación SMAR_001-480, PI-79IVB, coordenadas 1.376.613,57N, 718.608,354E.

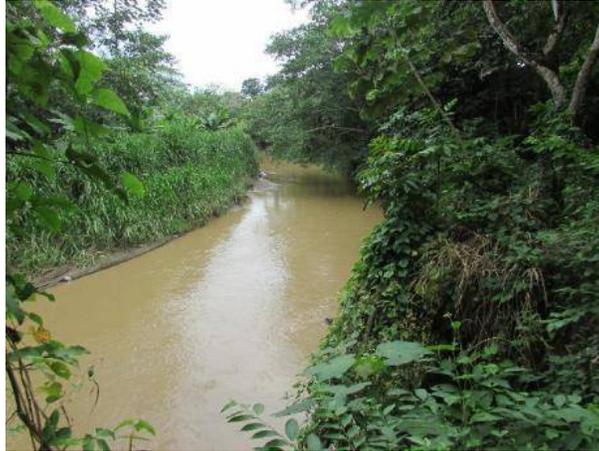
patrones trenzado-divagantes desarrollando en su lecho otras subunidades menores asociadas con la dinámica del río.

Figura 70. Cauce activo del río Caimán Nuevo en la Estación SMAR_105-648, PI-69IVC, coordenadas 1.407.034,321N, 704.761,446E.
Fuente: Elaboración propia.

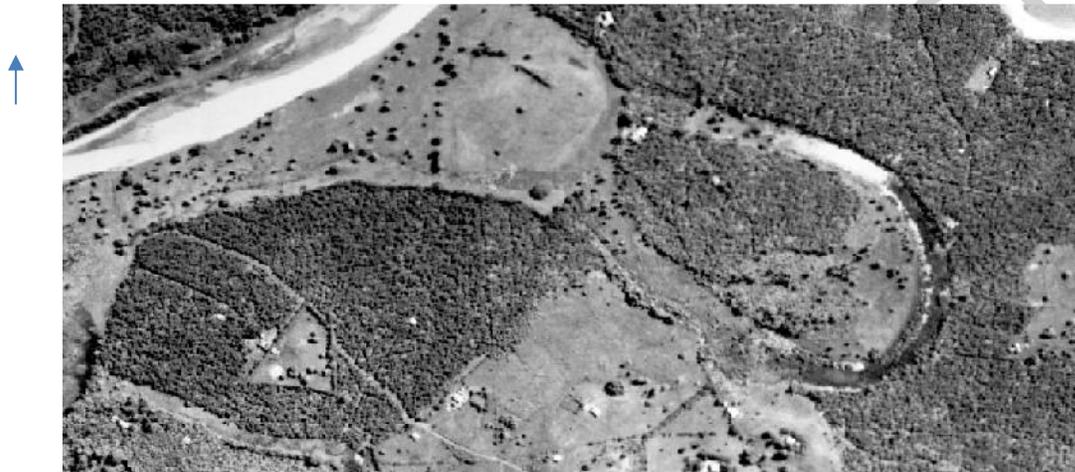
El cauce o curso antiguo de un río en forma de curva pronunciada que fue cortado y abandonado por el río, debido al cambio de dirección de la corriente por la fuerte dinámica del río y está relacionado con la migración lateral de la corriente hacia la parte contraria de la concavidad o por el corte de la zona más angosta entre dos curvas consecutivas, que generan el estrangulamiento de un meandro (Figura 72 y Figura 73). Los depósitos están constituidos por sedimentos finos arcillosos con intercalaciones de turba, producto del estancamiento de aguas dentro del cauce abandonado.

Figura 72. Meandro abandonado del río Currulao sobre una fotografía aérea Escala 1:25.000, PI_79IVB.

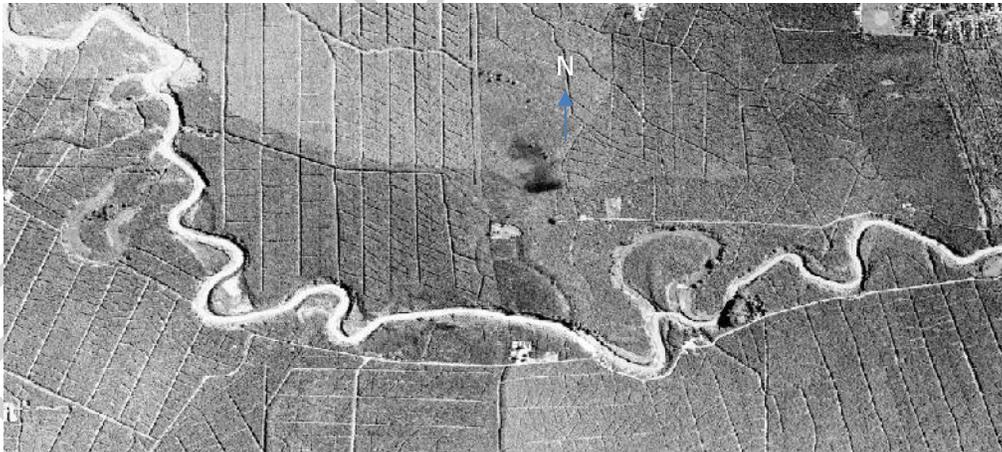
Figura 73. Meandros abandonados asociados al río Currulao al W del casco Urbano, PI_79IVB, coordenadas 1.376.042,026N, 716.131,805E

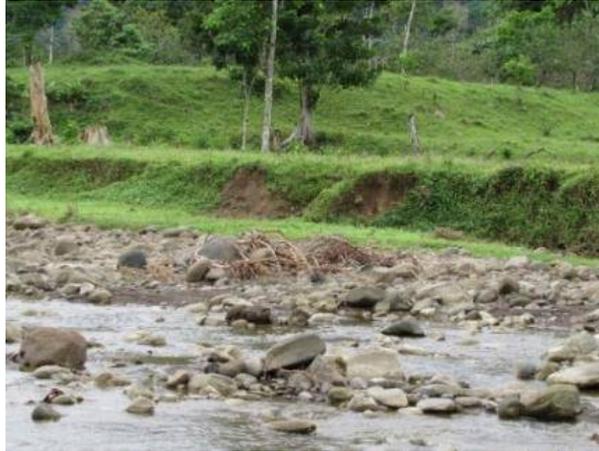
Figura 74. Vista de los Niveles bajo (Fta1) y medio (Fta2) de las terrazas del río Caraballo, Estación SMAR-030_515, PI_79IVB, coordenadas 1.377.845,827N, 724.622,301E.
Fuente: Elaboración propia.

La presencia de las terrazas se hace más notable hacia los tramos ocupados por las cuencas medias de los principales ríos como: El Currulao, Guadualito y Turbo; en menor proporción en los ríos Caimán Nuevo y Caimán Viejo, donde también se las encuentra. Las terrazas de acumulación se las encuentra en las partes rectas de los cauces, pero son más frecuentes en los tramos meándricos que se presentan hacia las cuencas medias de los principales ríos. La mayor parte de sus depósitos, están constituidos por materiales clásticos gruesos como: gravas o arenas y en menor proporción limos y arcillas, la disminución del tamaño de grano varía a lo largo del curso del río y lateralmente a medida que se aleja del cauce activo actual. En la cuenca media de los ríos Currulao, Guadualito y Caraballo (Figura 74); en estos ríos, se pudo diferenciar

hasta tres niveles de terrazas, las que se identificaron con subíndices numéricos desde (Fta1, nivel bajo, Fta2, intermedio y Fta3 para el nivel más alto).
