FORMULACIÓN
POMCA
RÍO TURBO Y CURRULAO

Plan de Ordenación y Manejo
de la Cuenca Hidrográfica

FASE DE DIAGNÓSTICO
TOMO III - CALIDAD DE AGUA, GEOMORFOLOGÍA

MARZO DE 2018

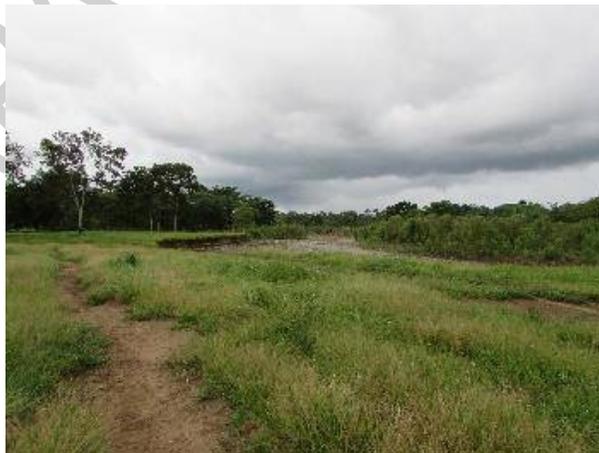
Figura 75. Terraza de acumulación asociada al río Caraballo en la Estación SMAR_037-525, PI-79IVB, coordenadas 1.378.557,557N, 723.982,008E.
Fuente: Elaboración propia.

Unidad de relieve plano, con depósitos de sedimentos aluviales, asociados al nivel bajo con respecto al lecho activo del río actual. Presenta una Superficie elongada, plana a suavemente inclinada, modelada sobre sedimentos aluviales, que se presenta en forma pareada, limitada por escarpes de diferente altura a lo largo del cauce del río., el nivel 1, corresponde al nivel más bajo próximo al lecho activo del río actual. Los niveles de terrazas más representativos de esta categoría se encuentran asociados a la planicie y a los valles de fondo plano asociados a los ríos Turbo Currulao, hacia la parte alta y media de las cuencas del río Guadualito y Caraballo (Figura 75).

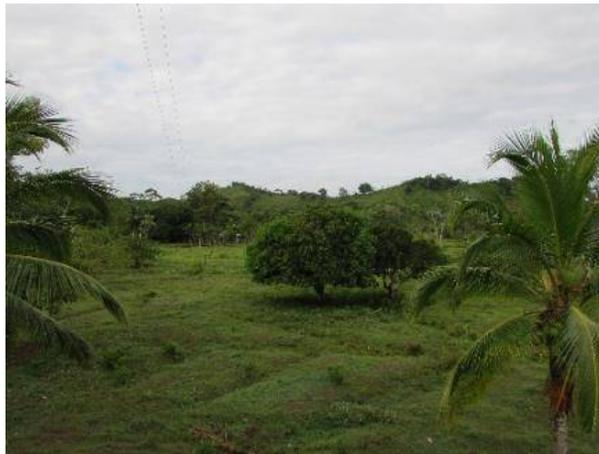
Figura 76. Terraza fluvial del río Currulao, nivel Fta2, observada en la Estación SMAR-40-529, PI_79IVB, coordenadas 1.378.830,079N, 720.126,227E.

Unidad de relieve plano, con depósitos de sedimentos aluviales, asociados al nivel medio con respecto al lecho activo del río actual. Presentan una Superficie elongada, plana a suavemente inclinada, modelada sobre sedimentos aluviales, que se presenta en forma pareada, limitada por escarpes de diferente altura a lo largo del cauce de un río. Corresponde al nivel intermedio de las terrazas labradas por la dinámica de los ríos. El mayor número de depósitos de esta unidad se encuentran asociados al río Currulao en los tramos de la cuenca alta, sector de Nueva Antioquia y hacia la cuenca media en la confluencia con el río Caraballo (Figura 76).

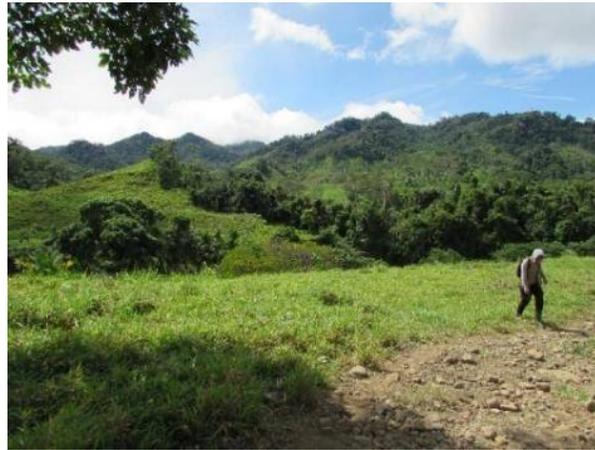
Figura 77. Niveles de Terrazas en la cuenca media del río Currulao, Estación SMAR 008-488, PI-79IID, coordenadas 1.381.553,969N, 727.442,765E.
Fuente: Elaboración propia.

Son superficies planas a suavemente inclinadas, con extensión variable según el ancho de la planicie, parcialmente disectadas y limitadas por escarpes de 5m a 10m. Su origen se atribuye a la acumulación de sedimentos en la planicie aluvial del río y su posterior fase de erosión por socavación lateral del cauce o por sucesivos entalles verticales dejando varios niveles escalonados sobre los depósitos de una anterior planicie aluvial subreciente, sin especificar su posición (Figura 77).

La superficie de la anterior llanura aluvial queda adosada a las márgenes del valle en forma de escalón o resalte topográfico que define el nivel de la terraza. Estos niveles de terrazas pueden estar cubiertas por suelos arcillosos fluviales. Su depósito está constituido por arenas, arcillas e intercalaciones locales de grava fina. Los suelos son utilizados para la agricultura y ganadería.

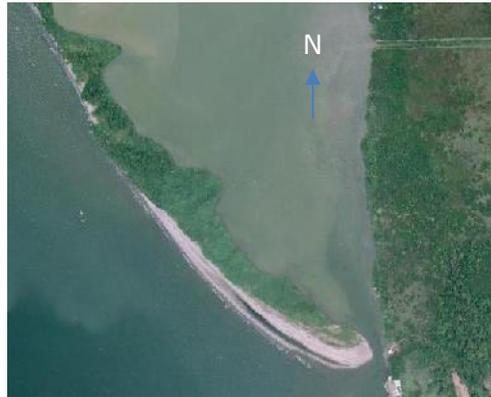
Figura 79. Espiga o flecha (Mbe) localizadas hacia la parte sur del delta del río Turbo, PI-79IIC, coordenadas 1.389.000,418N, 705.859,425E.
Fuente: Elaboración propia.

Al Ambiente marino, litoral costero, está representado por las unidades construidas en áreas de influencia marina debido a la acción de la actividad de las corrientes marinas, las mareas y el fuerte oleaje costero en el mar generando la deriva litoral que da origen a las playas y barras litorales. En ésta categoría se han agrupado las unidades están representadas por las principales geoformas desarrolladas en la zona de transición entre el límite del ambiente marino y continental, y que han sido desarrolladas como el producto de la interacción entre los procesos de la dinámica marina, litoral y costera. En particular son debidas a la sucesiva acción de diferentes fenómenos y procesos causados por las corrientes marinas, las mareas y el oleaje, que han originado las diferentes geoformas que actualmente se encuentran asociadas en la franja litoral y costera. Se destacan sobre todo los deltas asociados a los diferentes ríos que desembocan en el océano y cuya dinámica ha sido demasiado fuerte y ha traído como resultado los drásticos cambios en la morfología de los mismos, debido a los cambios en las condiciones propias de la región, que en poco tiempo han desarrollado y modificado las características de este tipo de geoformas. Debido a que no se pudo llevar a cabo el reconocimiento en el campo de estas unidades del ambiente marino, litoral y costero, fue necesario acudir a los fotomosaicos construidos a partir de las fotografías aéreas a color del geoportal tomadas en el área y el uso de otros insumos utilizados en la fase de fotointerpretación. La representación espacial de las unidades geomorfológicas de este ambiente se ha representado en el mapa geomorfológico y la leyenda con los colores en la gama de los verdes desde el claro a los más oscuros. Se inicia con las playas, las barras litorales alargadas y su morfología se destaca por ocupar una posición baja y dispuesta en forma paralela a la línea de costa. Estas unidades han sido formadas por procesos de acumulación y progradación de los deltas, debido a la fuerte dinámica fluvial y deriva litoral, formando las barras, cordones litorales y espigas (Figura 79), que han ido creciendo hasta conectarse con la zona continental y comunica al mar con una laguna interior.

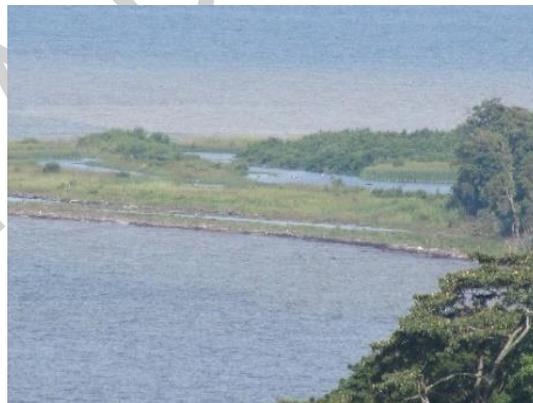
Figura 80. Barra litoral en proceso de formación en la desembocadura del río Caimán Nuevo; PI-69IVC, coordenadas 1.406.775,162N, 702.800,835E.
Fuente: Elaboración propia.

Son cuerpos de sedimentos acumulados en forma elongada y semisumergidos y paralelos a lo largo de la línea de costa, han sido formados por la acción del oleaje y la deriva litoral. Las barras litorales están compuestas por arenas o gravas de material bioclástico que ha sido acumulado como producto de la acción combinada de las corrientes marinas en aguas poco profundas, las mareas y el viento que origina el oleaje en el mar y las oscilaciones diarias de los niveles de las mareas (Figura 80). Las barras litorales se las encuentra a todo lo largo de la línea de costa y detrás de las playas, especialmente expuestas en forma continua desde el sector sur a la altura de la desembocadura del río Turbo en el sur, hasta la desembocadura del río Caimán Viejo en el sector Norte del área.

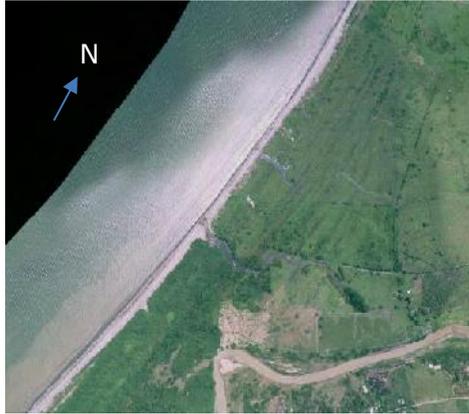
Figura 81. Crestas de playa antiguas con vegetación halófila al Norte del río Turbo, PI-79IIA, coordenadas 1.391.741,506N, 705.489,007E.
Fuente: Elaboración propia.

de crestas y cordones de playa, se encuentran próximos a las desembocaduras de los ríos formando los distintos deltas activos (Figura 81).

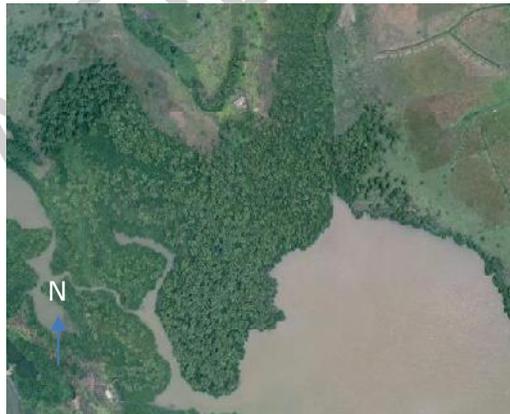
Figura 82. Canales intermareales y lagunas costeras rodeadas de bosque de manglar al norte de la localidad de Turbo, PI-79IIC, coordenadas 1.389.843,117N, 705.614,684E.
Fuente: Elaboración propia.

Canales cortos con formas anchas en las bocanas, producto del flujo y del reflujo de las corrientes y las mareas, donde el agua entra del mar y fluye desde el lado continente formando pantanos de manglar o marismas, formando áreas con depresiones lagunares que son colmatadas con lodos y arcillas provenientes del mar y las descargas de sedimentos de los ríos y los esteros (Figura 82).

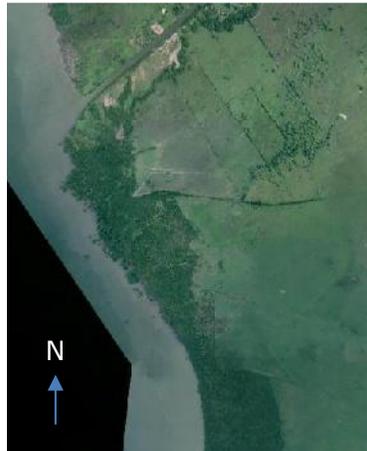
Figura 83. Crestas y artesas de playas antiguas, cerca al Canal Casanova al sur de Turbo, PI-79IIC, coordenadas 1.384.650,108N, 709.449,607E.
Fuente: Elaboración propia.

Planos arenosos suavemente ondulados y formados por crestas y artesas de playa, ubicados localmente y en forma paralelos a la línea de costa actual, representan barras litorales antiguas y subactuales que indican procesos de acreción y progradación de la línea de costa. Por lo general estas unidades costeras son de baja altura (menor de 2 m) y con cobertura vegetal (Figura 83).

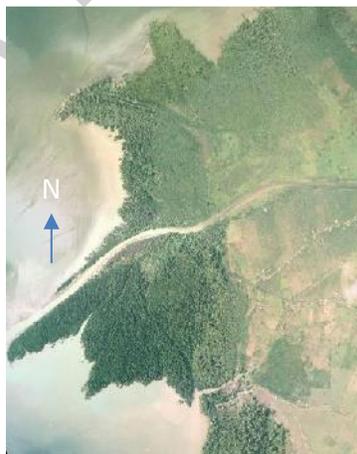
Figura 84. Área del delta del río Currulao, cubierto con bosque de manglar, PI-79IVA, coordenadas 1.378.351,689N, 706.432,028E.
Fuente: Elaboración propia.

Lóbulos en forma de pata de pato constituidos por arenas, limos y abundante material bioclástico y localmente colonizado con bosque de manglar, que en general se localizan en la parte interna de las bocas, los canales intermareales y distributarios que comunican al mar con las lagunas costeras. Los deltas se forman en la zona de la interfase creada por la descarga de sedimentos debido a la interacción entre la energía de por el flujo de las aguas de los ríos que desembocan en el mar con la energía de las corrientes marinas, las mareas y el oleaje del mar y que llega a la línea de costa formando las playas, barras de playa y los deltas durante eventos de máxima descarga de energía y sedimentos en las desembocaduras de los ríos Turbo, Guadualito y Currulao (Figura 84).

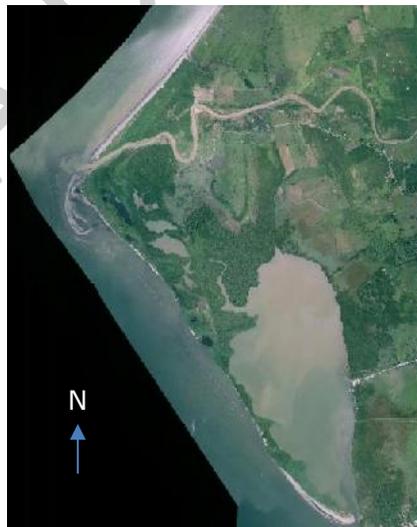
Figura 86. Delta en cúspide y lagunas costeras en la desembocadura del río Turbo PI-79IIA, coordenadas 1.390.681,650N, 704.560,538E
Fuente: Elaboración propia.

Los deltas forman pequeños conos arenosos de poca extensión, formados en la parte trasera de la línea de costa actual y colonizada por vegetación de mangle y los efectos de eventos de alta energía del oleaje, que localmente sobrepasa las barreras formadas por la franja de barras costeras (Figura 86).

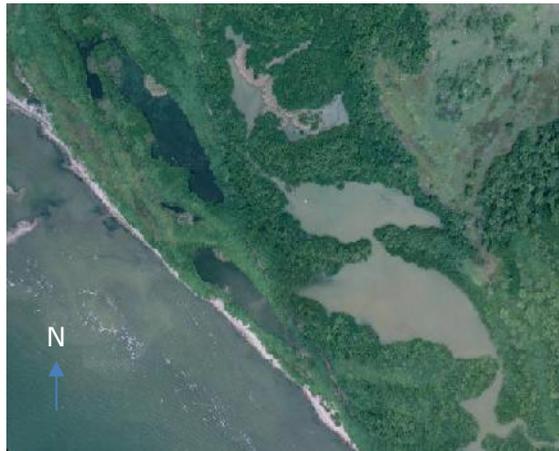
Figura 87. Lagunas costeras sobre el costado sur de la desembocadura del río Turbo, PI-79IIC, coordenadas 1.390.275,513N, 705.182,310E.

Son cuerpos de aguas salada o salobre permanentes y acumuladas en zonas de depresión, que se caracterizan por tener comunicación de manera periódica o permanente con el océano y por estar separadas del mismo por una playa o cordón Litoral (Figura 87).

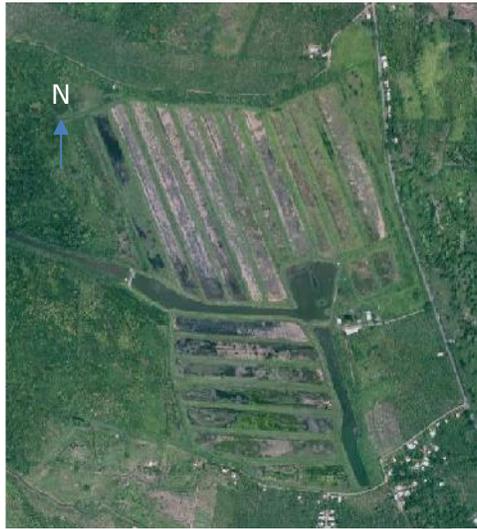
Figura 88. Llanura intermareal intervenida, localizada entre el río Cope y la Q. El Estorbo, PI-79IIA, coordenadas 1.394.064,354N, 707.547,690E.
Fuente: Elaboración propia.

En el sector comprendido entre el río Cope y la Q. El Estorbo, al sur de Piedrecitas, se observa un patrón de canales orientados en dos direcciones (Figura 88). Estos canales ocupan una zona pantanosa cercana a las barras de playa, próximas al nivel del mar y son susceptibles a inundaciones periódicas o encharcamiento, como consecuencia de altas precipitaciones o por el ascenso del nivel freático. Los suelos en estas depresiones presentan alta humedad y están compuestos por sedimentos finos no consolidados (arcilla y limos). Estas áreas fueron desprovistas de la vegetación de mangle, pastos o vegetación escasa.

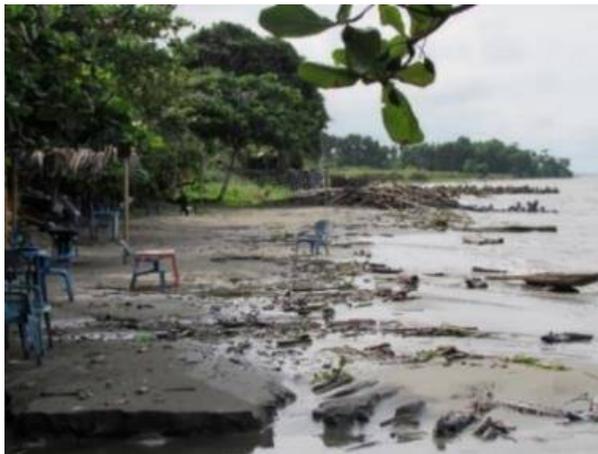
Figura 89. Playas erosionadas, en el Caserío El Tié, vistas en el punto de control PC_027_613, PI-69IVC, coordenadas 1.403.525,873N, 704.949,477E.
Fuente: Elaboración propia.

La playa se define como una franja plana y estrecha que bordea a la línea de costa y se identifica por estar compuesta por depósitos no consolidados de sedimentos clásticos y bioclásticos depositados por la acción combinada de la deriva litoral y el vaivén del oleaje; los sedimentos están conformados por una acumulación de arenas y escombros transportada a la costa por la deriva litoral, el oleaje, las corrientes marinas y las oscilaciones diarias del nivel de las mareas (Figura 89).

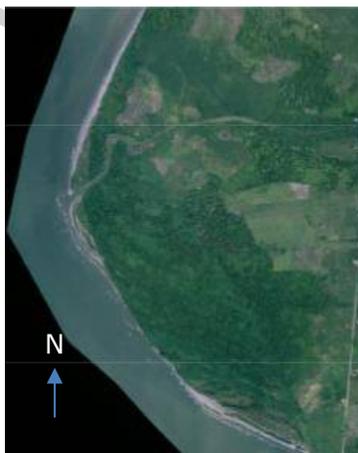
Figura 90. Planos y llanuras con vegetación halófila (Mpv), en la bocana del río Caimán Nuevo, PI-69IVC, coordenadas 1.408.304,258N, 703.414,890E.
Fuente: Elaboración propia.

Estos sectores sufren inundaciones periódicas por oleaje extremo, altas mareas o la combinación de ambos; pueden por desborde del río formar lagunas costeras. Pueden presentarse como resultado de la acumulación de sedimentos en lagunas costeras o en planos inundables (Figura 90).

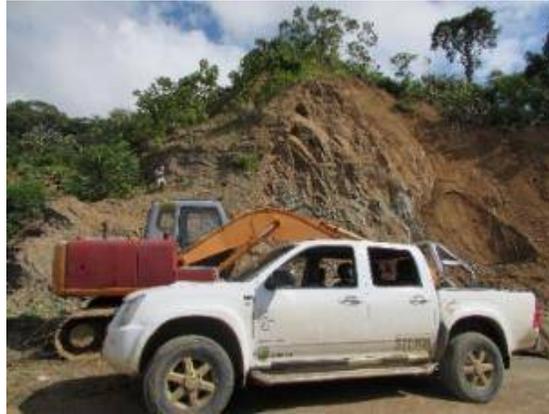
Figura 92. Cantera Piedrecita (Aca), ubicada al norte de la Quebrada El Tié, costado derecho de la vía a Necoclí, Estación SMAR_077, PI-79IIA, coordenadas 1.403.162,335N, 705.629,457E.
Fuente: Elaboración propia.

Excavación de forma irregular realizada por la mano del hombre con un talud o borde escarpado con altura variable, en varios niveles hechos sobre materiales rocosos laderas para la extracción de materiales de construcción como piedra, arena y grava. Se incluyen en esta definición las excavaciones realizadas para la extracción de materiales, (Figura 92).

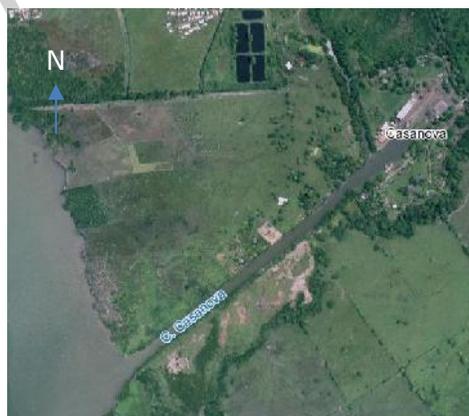
Figura 93. Canal artificial de Casanova, visto sobre una Foto Aérea a color, utilizado para el trasporte de banano, PI-79IIC, coordenadas 1.385.962,003N, 708.975,385E.
Fuente: Elaboración propia.

Son canales de drenaje de distintos tamaños construidos por la mano del hombre mediante los trabajos de dragado y rectificación de cauces naturales para facilitar el flujo del agua para el riego para las plantaciones de banano, suministro de agua para el riego y consumo humano, algunos usados para la navegación y transporte de banano o la canalización de ríos o quebradas en zonas urbanas y suburbanas, para drenar los suelos y controlar inundaciones. Otros son usados para surtir los distritos de riego en áreas de actividad agrícola industrial y ganadera o para el abastecimiento de agua potable para el consumo humano en los caseríos, corregimientos o centros urbanos poblados distribuidos por las distintas áreas de la planicie aluvial del piedemonte, en especial sobre las áreas cultivadas. Por razones de escala en el mapa geomorfológico solamente se muestran los canales artificiales mayores, asociados a los tramos finales de los ríos Currulao y Guadualito y en particular un pequeño canal localizado al sur del área urbana de Turbo, el cuál es utilizado para transportar el banano de exportación desde los sitios de acopio hasta los barcos (Figura 93).

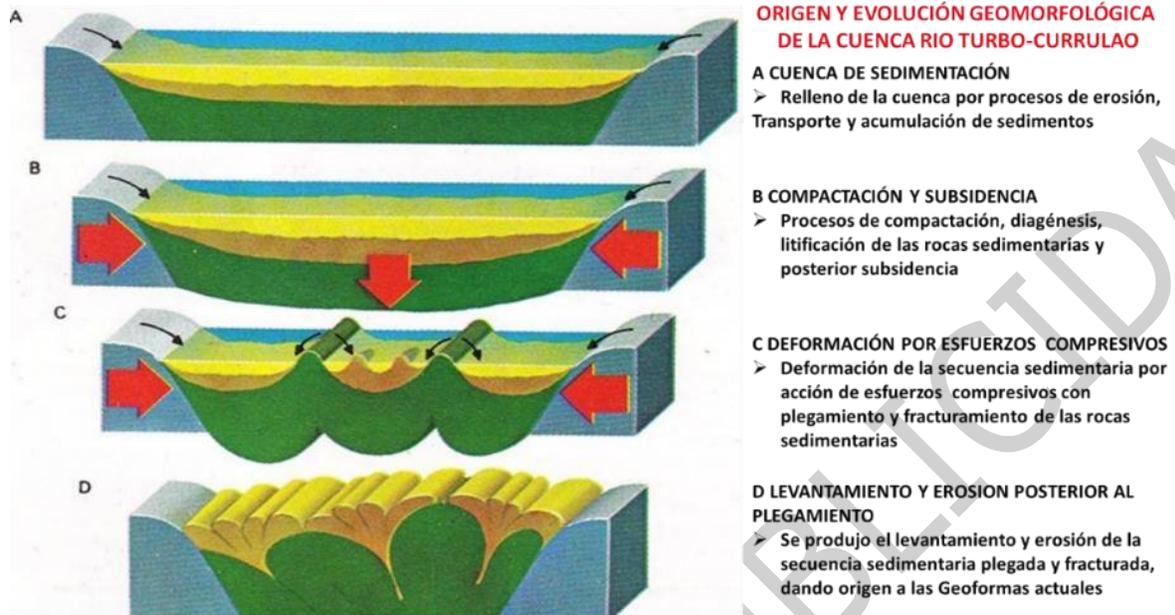
Figura 95. Modelo del origen y evolución de la serie de eventos y procesos que actuaron en forma similar en la cuenca del río Turbo-Currulao.
Fuente: elaboración propia.

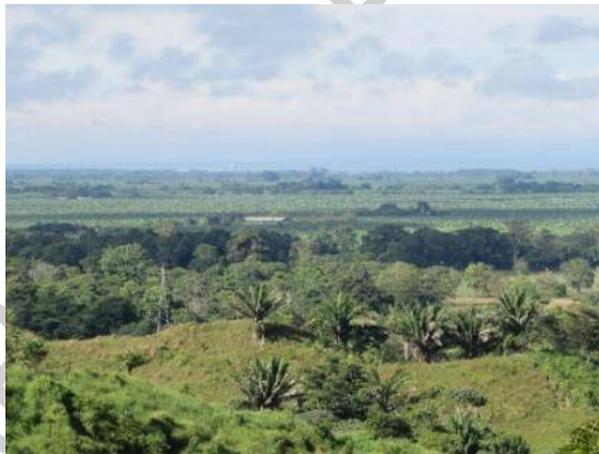
Figura 96. Plantaciones de plátano y banano sobre la extensa planicie aluvial de piedemonte en la subregión del Urabá, Antioqueño, vista SW, desde la Estación SMAR_42-531, PI-79IIA, coordenadas, 1.379.542,934N, 719.091,175E.

Una vez cesó la fase erosiva del primer ciclo, se produjo un nuevo levantamiento, seguido de una nueva fase de erosión sobre la secuencia sedimentaria plegada y fracturada, dando origen a grandes volúmenes de sedimentos que fueron transportados por los grandes ríos que drenaron por los valles y planicies, dando origen a las geoformas y unidades geomorfológicas de origen fluvial como las terrazas y los abanicos-terrazas coalescentes sobre el área del piedemonte que se prolongan a las unidades de origen marino que actualmente conforman el paisaje de la llanura de origen marino, litoral y costero que bordea el costado oriental del Golfo de Urabá Antioqueño, cuyos terrenos actualmente son utilizados en los cultivos industriales de banano de exportación (Figura 96).

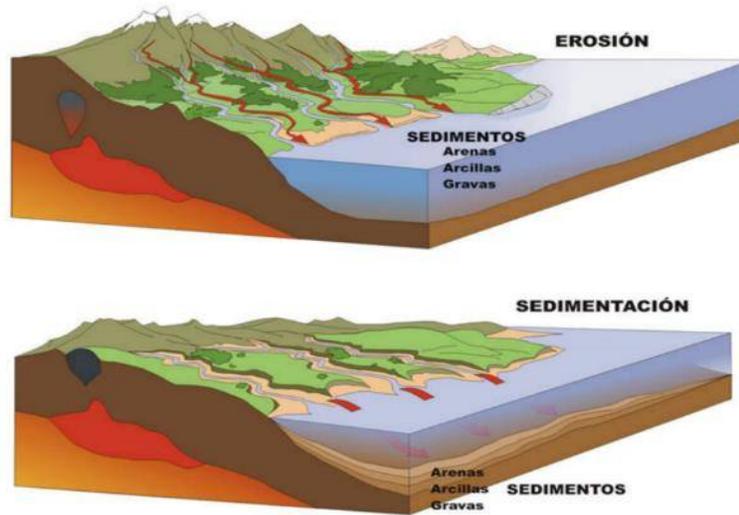
Figura 97. Modelo esquemático de los procesos de erosión y sedimentación, similares a los ocurridos en la cuenca baja de los ríos Turbo-Currulao.
Fuente: (BERMÚDEZ, 2016).

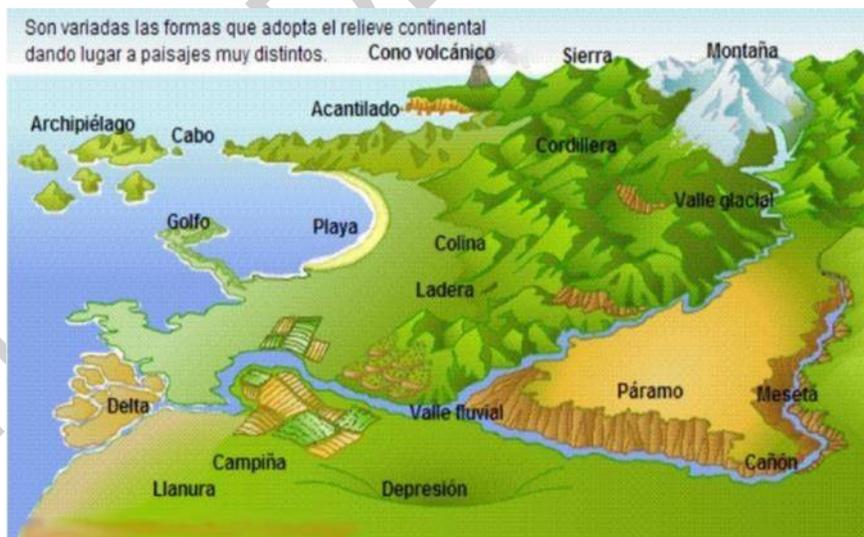
Figura 98. Esquema de los ambientes marino, litoral-costero y Continental, y su similitud con las unidades geomorfológicas en la Cuenca del río Turbo-Currulao
Fuente: (ARIAS, 2016)

La configuración de la cuenca actual del río Turbo-Currulao Presenta distintos sistemas de terrenos (paisajes), unidades geomorfológicas de distintos orígenes, desarrolladas en los ambientes: marino, litoral y costero, con un relieve bajo y plano y las unidades de origen estructural, denudacional y fluvial desarrolladas sobre la zona Continental en los sistemas de montaña, piedemonte y Valles aluviales intramontanos y sobre la franja ocupada por la estrecha planicie marina, litoral y costera, cuyas geoformas se muestran a continuación (Figura 97 y Figura 98).

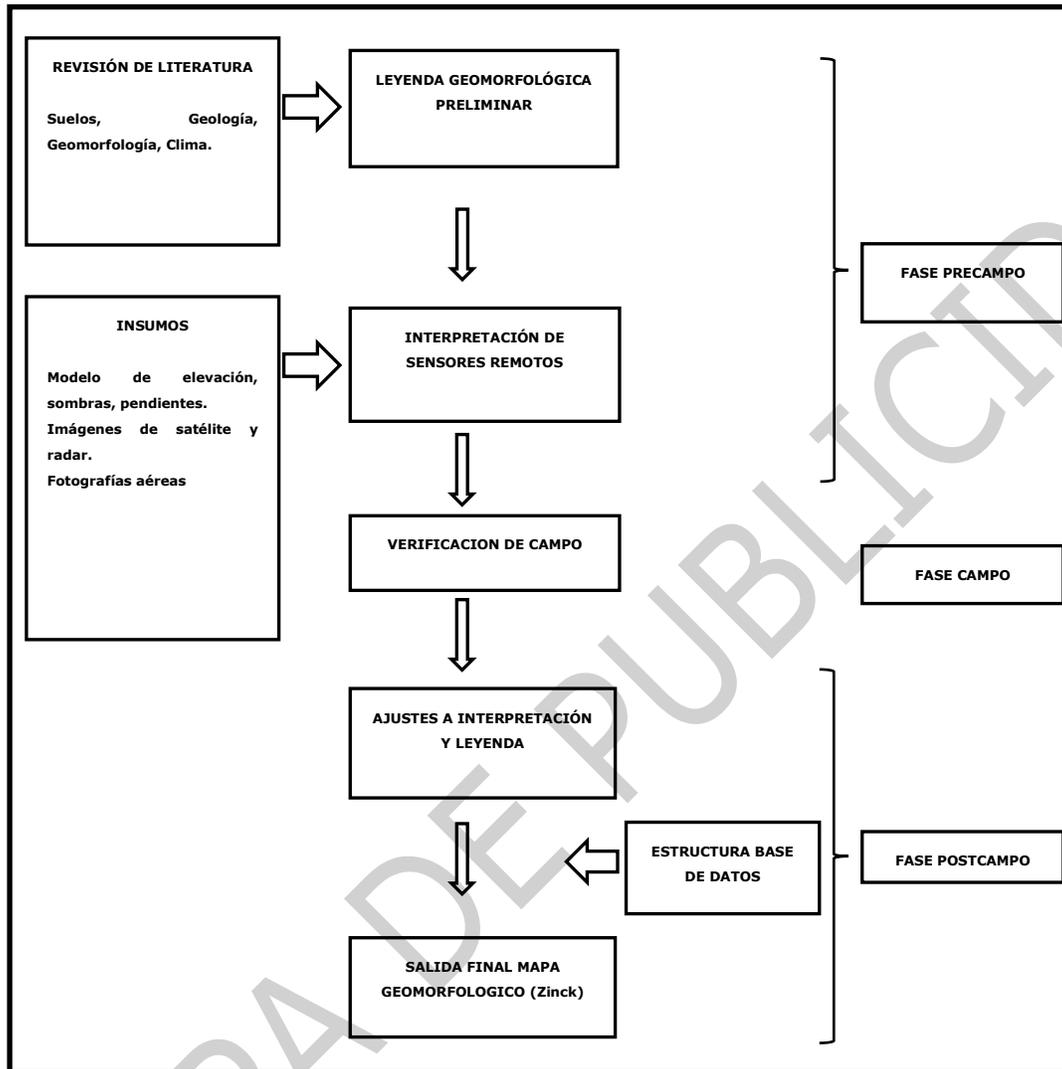
Figura 99. Procedimiento general para la elaboración mapa geomorfológico con fines edafológicos.

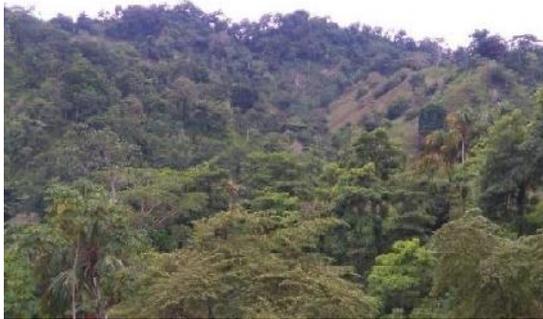
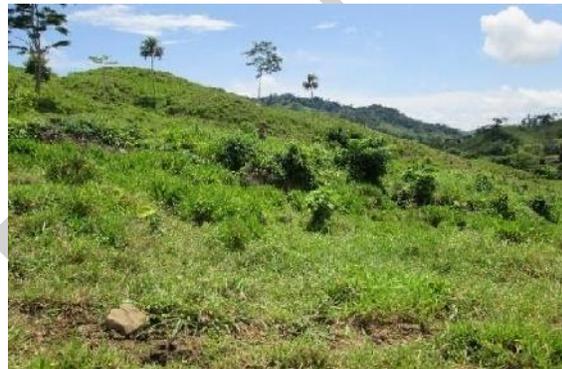
Figura 102. Ladera estructural es en montaña.

- **Ladera estructural o Revés (MCaR)**, en la cual los estratos rocosos presentan un buzamiento con valores que oscilan entre 10° a 30° , se caracteriza por un perfil topográfico rectilíneo e irregular; longitud que varía de muy corta a larga y una pendiente que se encuentra entre ligeramente inclinada y moderadamente escarpada, por lo general el estrato más resistente se encuentra en la parte superior de la unidad geológica, en la cuenca arenitas con cemento calcáreo, a veces arenitas conglomeráticas. Se observan procesos morfodinámicos asociados a erosión hídrica superficial en grado ligero y la presencia de movimientos en masa principalmente lentos solifluidales de tipo pata de vaca muy generalizada y pocos movimientos en masa (Ver Figura 102).

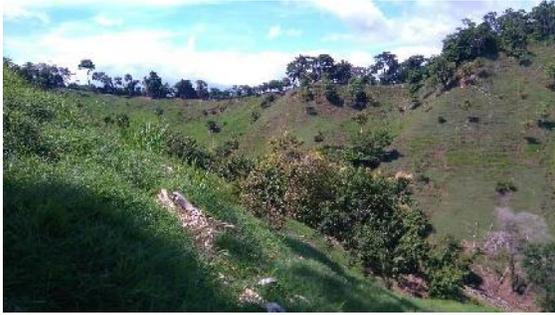
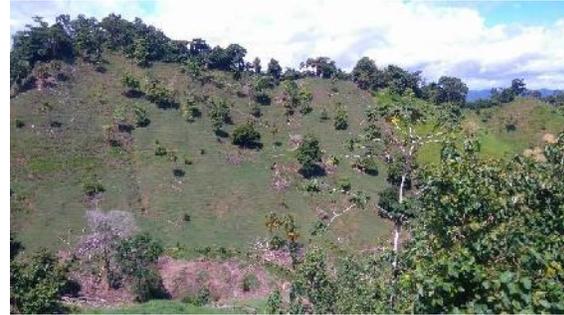
Figura 103. Laderas erosiónales en montaña.

- **Ladera erosional o Frente (MCaF)**, opuesta a la anterior, en ella se aprecia la alternancia de los estratos que forman la unidad geológica (arenitas y lodolitas principalmente). Se caracteriza por un perfil topográfico rectilíneo a irregular, en ocasiones con presencia de afloramientos rocosos; presenta una longitud que varía de muy corta a moderada y pendiente calificadas dentro del rango de escarpada a muy escarpada. Se observan procesos morfodinámicos asociados a erosión hídrica superficial en grado ligero y la presencia de movimientos en masa principalmente lentos solifluidales de tipo pata de vaca muy generalizada y son comunes los movimientos en masa tipo golpe de cuchara (ver Figura 103).

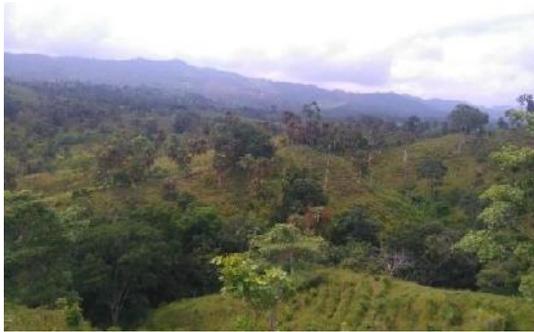
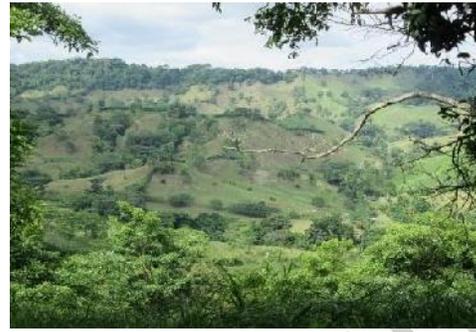
Figura 104. Lomas de montaña.
Fuente: Elaboración propia.

- **Cima y ladera (MLaL):** Es una unidad compleja donde se asocian estas dos formas de terreno. Las cimas son el punto más alto de las lomas, es una superficie estrecha, que culmina en formas sub agudas y alargadas, comprenden la parte más elevada de la loma. Su pendiente es plana a ligeramente plana y presenta terminaciones en forma convexa. La ladera es inclinada, Su pendiente varía de ligeramente plana a escarpada y su longitud es de corta a muy corta. Presenta configuraciones rectilíneas, cóncavas y/o convexas. En la ladera se observan huellas de remoción en masa de tipo pata de vaca y arrastre de material por escorrentía superficial no concentrada, el cual se deposita al pie de la ladera, o termina siendo transportado como sedimento aluvio-coluviales por los drenajes de la zona. Se observan procesos morfodinámicos asociados a erosión hídrica superficial en grado ligero a moderado y la presencia de movimientos en masa principalmente lentos tipo pata de vaca muy generalizada y movimientos en masa tipo golpe de cuchara y algunos deslizamientos rotacionales (ver Figura 104).

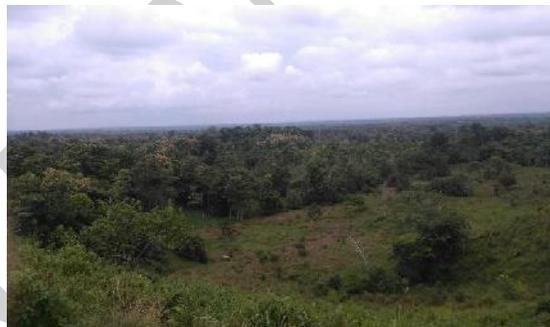
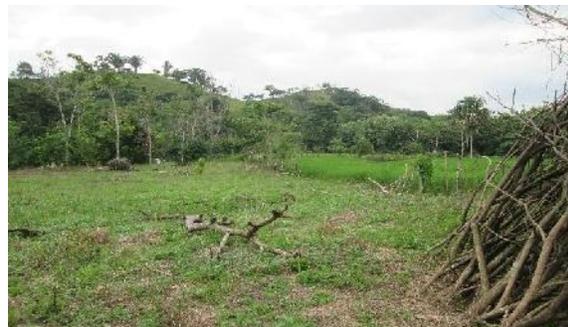
Figura 105. Glacis en paisaje de montaña.
Fuente: Elaboración propia.

- **Plano inclinado (MGP):** Forma de terreno originada por procesos de agradación de materiales transportados por acción de la gravedad, se ubica en la base de las laderas de donde son originados, presentando una configuración alargada y de poca extensión, de forma rectilínea a plano, cóncava, con pendientes que van desde ligeramente planas hasta moderadamente inclinadas, formado por capas de depósitos coluviales de materiales finos producto de la erosión laminar sobre las laderas circundantes. No se observan procesos morfodinámicos (ver Figura 105).

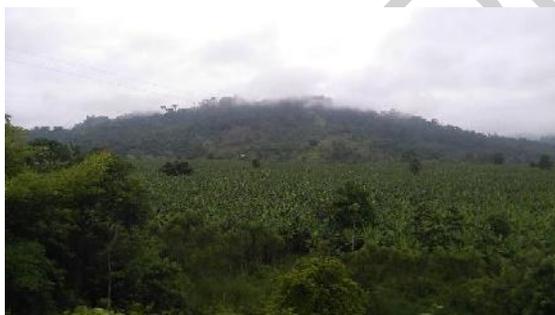
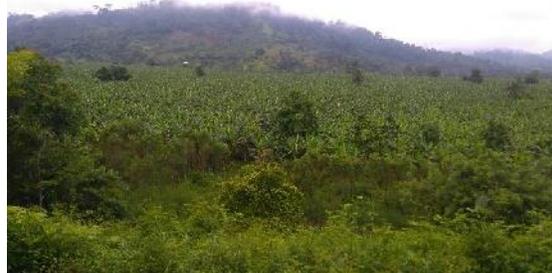
Figura 106. Plano de terraza en valle estrecho de montaña.

- **Plano de Terraza 1 (MVP1):** Superficie discontinua, paralela a las márgenes de la vega, de topografía plana a ligeramente ondulada, de extensión corta, configuración estrecha; pendientes ligeramente planas a fuertemente inclinadas. Su origen está relacionado con procesos de erosión y acumulación aluvial. Su desarrollo se da por la acumulación discontinua de materiales de manera longitudinal, por la acción de la corriente que modelada los sedimentos aluviales; limitada por escarpes de poco desnivel (menores a 5 m). La composición de los materiales de estos depósitos consta de: cantos, guijarros, gravas, arenas, limos y arcillas en diferentes proporciones y naturaleza. Son unidades que pueden estar sujetas a inundaciones y encharcamientos en épocas de lluvias extremas (ver Figura 106).

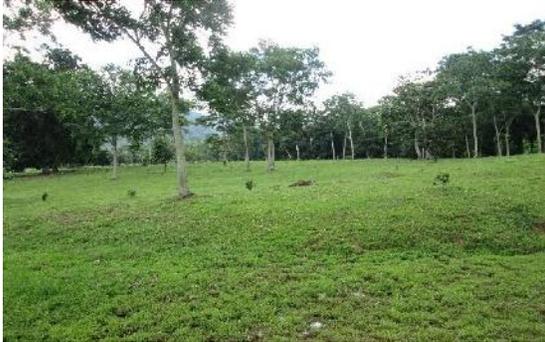
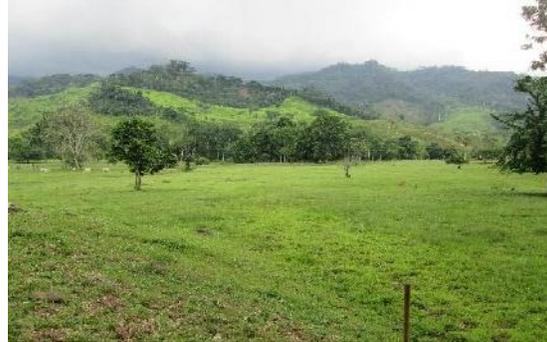
Figura 107. Plano de terraza 2 de valle estrecho en paisaje de montaña.
Fuente: Elaboración propia.

composición de los materiales de estos depósitos consta de: cantos, guijarros, gravas, arenas, limos y arcillas en diferentes proporciones y naturaleza. Son unidades que pueden estar sujetas encharcamientos en épocas de lluvias (Ver Figura 107).

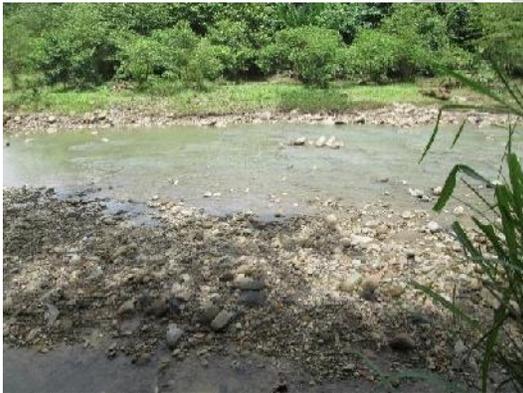
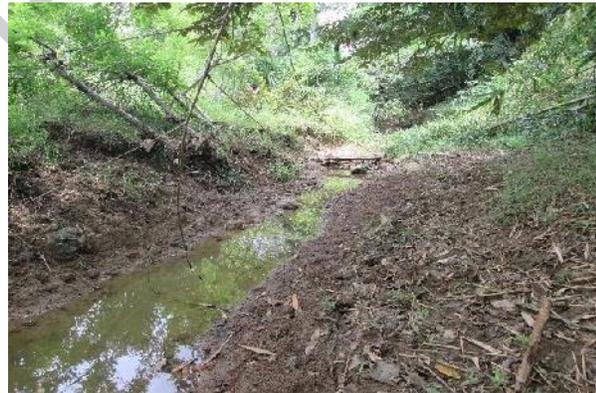
Figura 108. Vega de valle estrecho en montaña.
Fuente: Elaboración propia.

- **Vega (MVV):** Superficie de terreno más baja del valle estrecho, corresponde a una zona que es periódicamente ocupada por el curso de la corriente, que cede y recibe aluviones por acción del ascenso y descenso del cauce; con pendientes que van de ligeramente planas a fuertemente inclinadas. Está sujeta a la dinámica natural estacional fluvial, en época de lluvias son comunes los aumentos de caudal que llenan esta forma de terreno, adicionalmente recibe los sedimentos provenientes de los procesos denudativos de las laderas que la confinan (ver Figura 108).

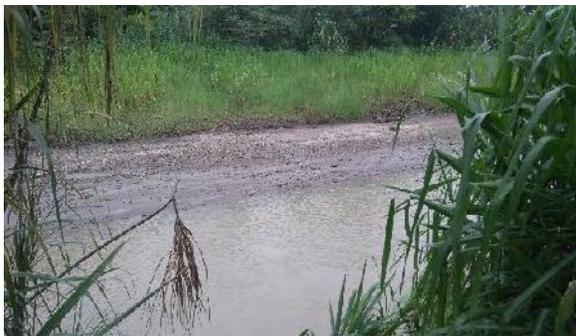
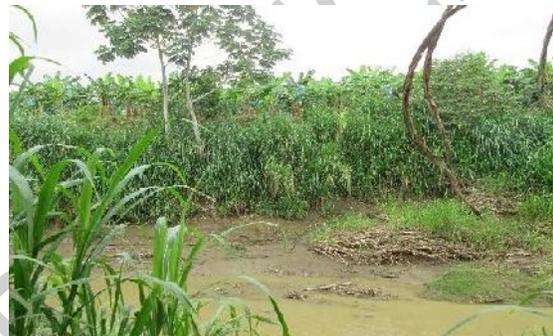
Figura 109. Vallecitos de montaña.
Fuente: Elaboración propia.

- **Vega (MZV):** Superficie de terreno más baja de un vallecito, que bordea ambos márgenes de un curso de agua y corresponde a una zona periódicamente inundable que cede y recibe aluviones de lecho (ver Figura 109).

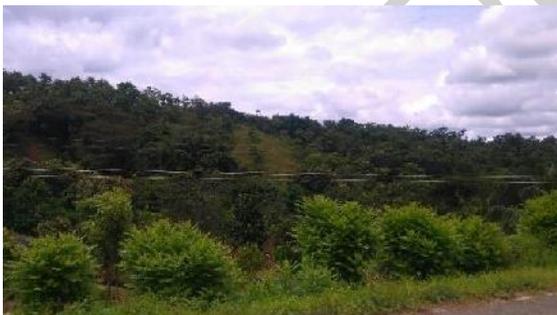
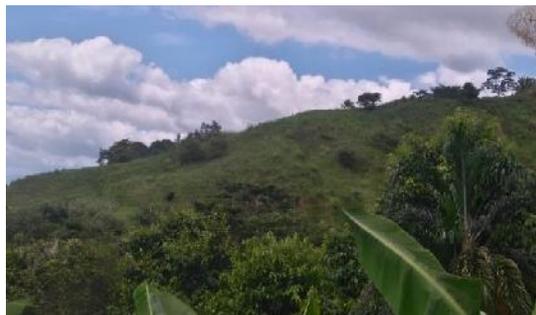
Figura 110. Ladera erosional de crestón en lomas.

- **Ladera erosional o Frente (LKF):** Opuesta a la anterior, en ella se aprecia la alternancia de los estratos que forman la unidad geológica (arenitas y lodolitas principalmente). Se caracteriza por un perfil topográfico rectilíneo a irregular, en ocasiones con presencia de afloramientos rocosos; presenta una longitud que varía de muy corta a moderada y pendiente calificadas dentro del rango de escarpada a muy escarpada. Se observan procesos morfodinámicos asociados a erosión hídrica superficial en grado ligero a moderado y la presencia de movimientos en masa principalmente lentos tipo pata de vaca y pocos golpes de cuchara (ver Figura 110).

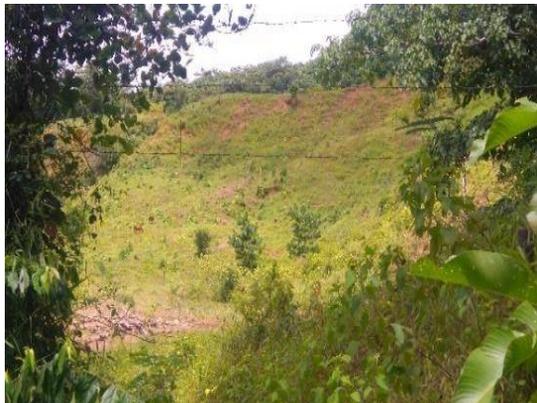
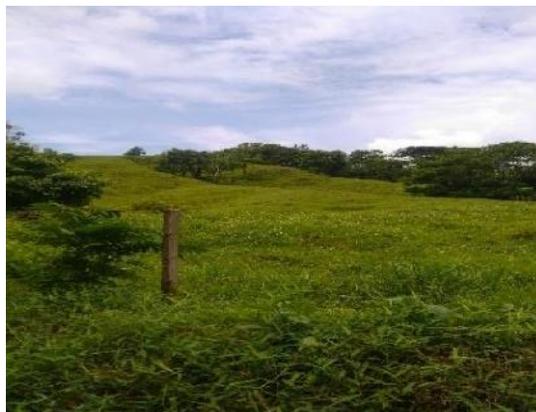
Figura 111. Ladera estructural de crestón en lomas.
Fuente: Elaboración propia.

superficial en grado ligero y la presencia de movimientos en masa principalmente lentos solifluidales de tipo pata de vaca y pocos golpes de cuchara (ver Figura 111).

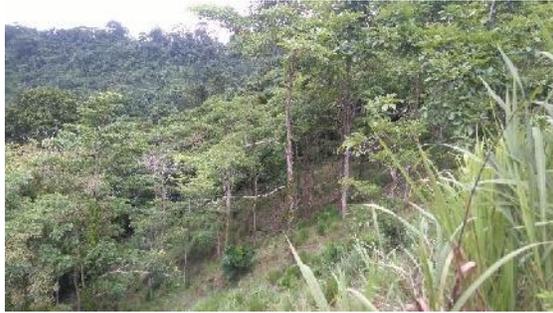
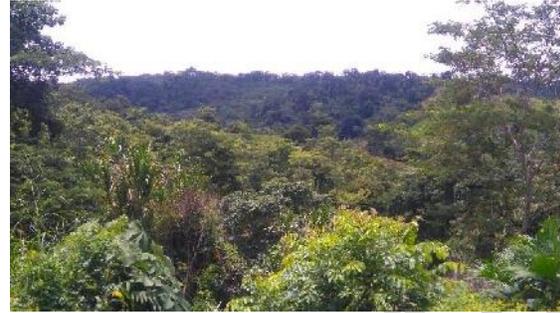
Figura 112. Ladera erosional de espinazo en lomas.

- **Ladera Erosional o Frente (LEF):** Superficie que se encuentra en dirección opuesta al buzamiento de los estratos, con estratos inclinados en contra de la pendiente; de apariencia escalonada, generada por estratos de diferente dureza y composición; se caracteriza por un perfil topográfico rectilíneo a irregular, en ocasiones con presencia de afloramientos rocosos; presenta una longitud que varía de muy corta a moderada y valores de pendiente que van de fuertemente inclinada a muy escarpada. por lo general el estrato más resistente se encuentra en la parte superior de la unidad geológica, en la cuenca arenitas con cemento calcáreo, a veces arenitas conglomeráticas. Se observan procesos morfodinámicos asociados a erosión hídrica superficial en grado ligero y la presencia de movimientos en masa principalmente lentos solifluidales de tipo pata de vaca y son frecuentes los deslizamientos tipo golpe de cuchara (ver Figura 112).

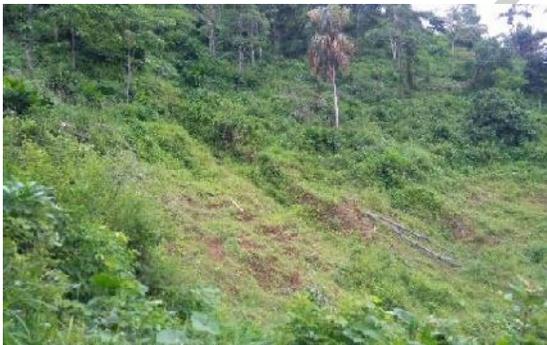
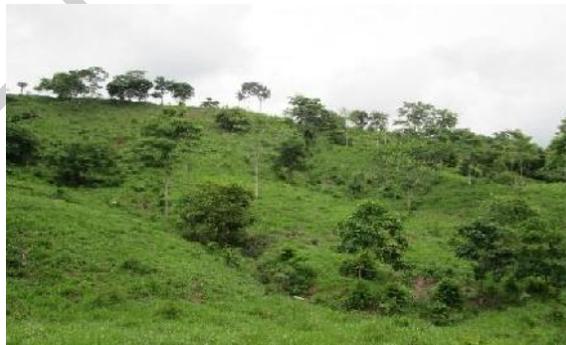
Figura 113. Ladera estructural de espinazo en lomas.

- **Ladera estructural (LER):** Superficie natural con estratos inclinados que tienen su buzamiento en favor de la pendiente, se caracteriza por un perfil topográfico rectilíneo a irregular; presenta una longitud que varía de muy corta a muy larga y una pendiente topográfica entre ligeramente inclinada y moderadamente escarpada; se desarrollan por lo general sobre rocas duras a intermedias, con patrón de drenaje subparalelo; por lo general el estrato más resistente se encuentra en la parte superior de la unidad geológica, en la cuenca arenitas con cemento calcáreo, a veces arenitas conglomeráticas. Se observan procesos morfodinámicos asociados a erosión hídrica superficial en grado ligero y la presencia de movimientos en masa principalmente tipo pata de vaca y son frecuentes los deslizamientos tipo golpe de cuchara (ver Figura 113).

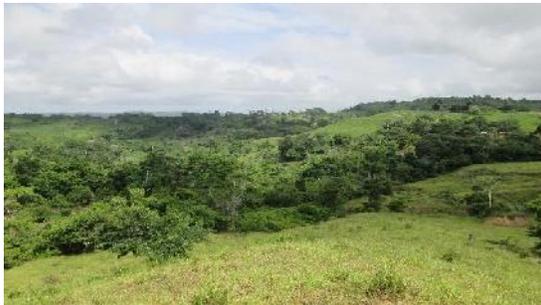
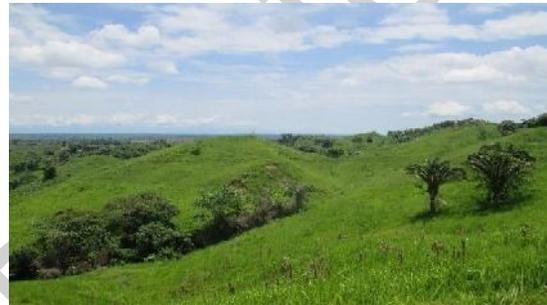
Figura 114. Lomas del paisaje lomerío en arenitas

- **Cima y ladera (LLaL):** Forma de terreno compuesta, asociada a una repetición monótona de cimas y laderas. En este caso las arenitas predominan sobre las lodolitas. Presenta una configuración mixta, convexa en la parte más elevada de la loma y/o colina (cima), angostas y redondeadas, convexa; pendiente plana a ligeramente inclinada; en los flancos inclinados (laderas), rectilíneos, cóncavos y convexos, que divergen en todas las direcciones a partir de la cima. Se observan procesos morfodinámicos asociados a erosión hídrica superficial en grado ligero y la presencia de movimientos en masa principalmente tipo pata de vaca, son comunes los deslizamientos (ver Figura 114).

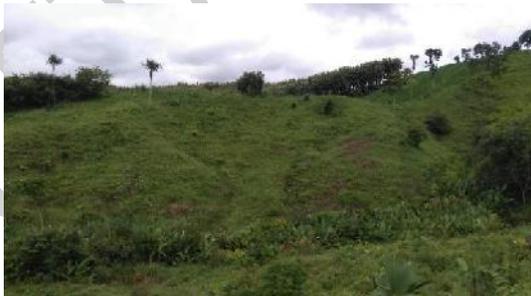
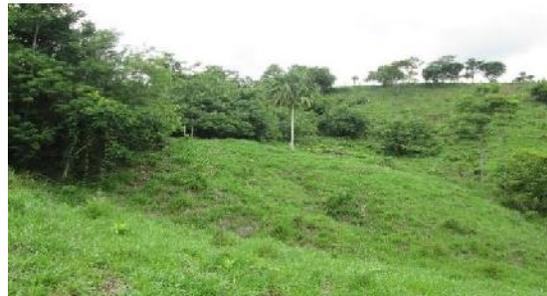
Figura 115. Lomas del paisaje Lomerío en Lodolitas

- **Cima y ladera (LLIL):** Forma de terreno compuesta, asociada a una repetición monótona de cimas y laderas. En este caso las lodolitas predominan sobre las areniscas. Presenta una configuración mixta, convexa en la parte más elevada de la loma y/o colina (cima), angostas y redondeadas, convexa; pendiente plana a ligeramente inclinada; en los flancos inclinados (laderas), rectilíneos, cóncavos y convexos, que divergen en todas las direcciones a partir de la cima. Se observan procesos morfodinámicos asociados a erosión hídrica superficial en grado ligero y la presencia de movimientos en masa principalmente tipo pata de vaca, son muy comunes los deslizamientos (ver Figura 115).

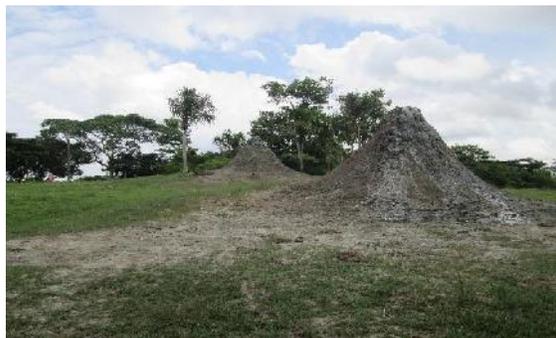
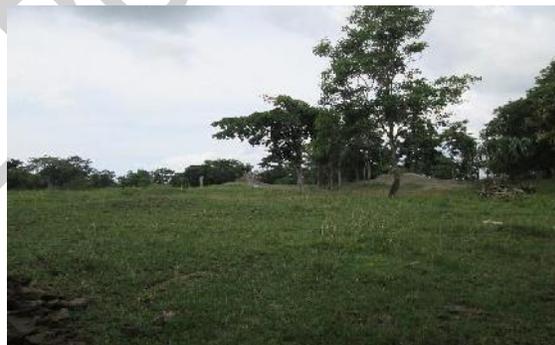
Figura 116. Volcanes de lodo en paisaje de Lomerío.

- **Domo Diapírico (LLD):** Forma de terreno, que presenta una superficie redondeada, de topografía convexa y morfología colinada; cima plana convexa; laderas convexas, con pendientes que oscilan entre ligeramente planas hasta moderadamente inclinadas entre 15° - 20°. En algunos casos esta geoforma puede alcanzar una altura máxima de 120 metros sobre el nivel de base local, aunque también es común que el domo carezca de una expresión notoria que permita su delimitación. El origen de estas estructuras está asociado al vulcanismo de lodo reportado en la zona, aunque no se conocen los mecanismos de ascenso del lodo, se considera que se debe a la intensa actividad tectónica presente en la zona, especialmente a las fallas, a la acumulación de agua y gases, provenientes de formaciones lodosas, que han encontrado un plano de debilidad óptimo para ascender hasta la superficie. La estructura crece por la acumulación de lodos, producto de erupciones anteriores; el empuje ascendente de masas de lodo a gran temperatura y presión, provoca la deformación del terreno y de los estratos rocosos del subsuelo, ya sea por compresión tectónica, alto contenido de gases o por la diferencia de densidades entre los materiales confinados en profundidad y la cobertera sedimentaria superior más densa (Carvajal, Mendivelso, Pinzón, Castiblanco, & Prada, 2010). Se generan fisuras como bocas o conos de lodo, discontinuas por donde escapan residuos de lodo y gas. Estas fuentes de emisión se denominan diapiros, son de diferentes tamaños, se pueden encontrar en la cima y con menor frecuencia en los flancos de la estructura (ver Figura 116).

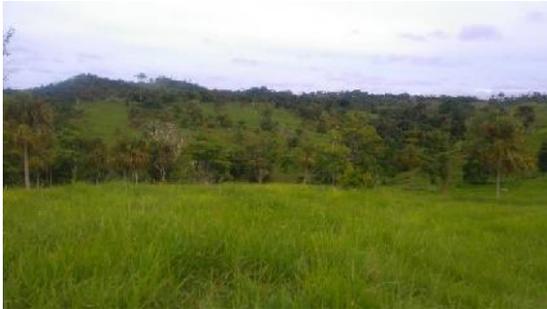
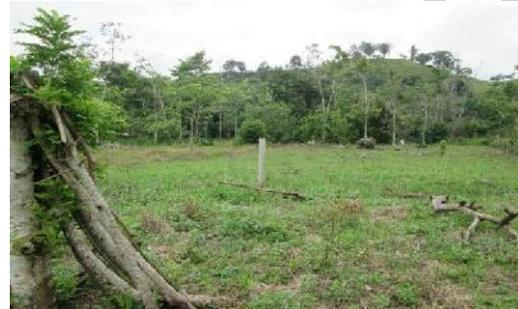
Figura 117. Glacís en lomerío.
Fuente: Elaboración propia.

- **Plano inclinado (LGP):** Originado por procesos de agradación de materiales transportados por acción de la gravedad, se ubica en la base de las laderas de donde es originado, presentando una configuración alargada y de poca extensión de forma rectilínea a plano cóncava, con pendientes que van desde ligeramente planas hasta moderadamente inclinadas, formado por capas de depósitos coluviales de materiales finos producto de la erosión laminar que actúa sobre las laderas circundantes. No se observan procesos morfodinámicos (ver Figura 117).

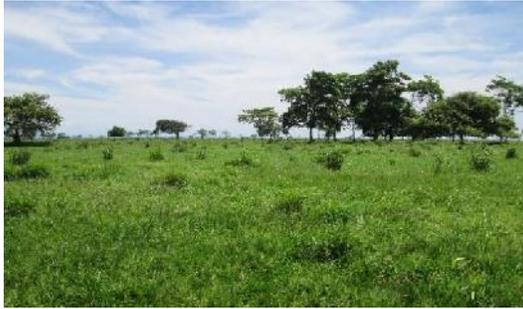
LVD1 – Vereda Paquemás

- **Bajo de terraza (LVD1):** Zona cóncava, con pendiente plana y de configuración redondeada o elongada, que normalmente presenta materiales finos dificultando el drenaje y favoreciendo a aparición de vegetación hidrófila, comúnmente se encuentra asociada a los valles estrechos del lomerío. No presentan procesos de movimientos en masa, son susceptibles a inundación y encharcamientos (ver Figura 118).

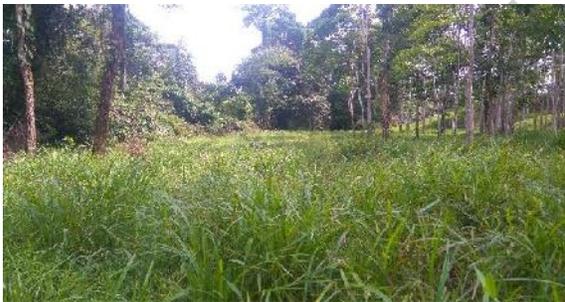
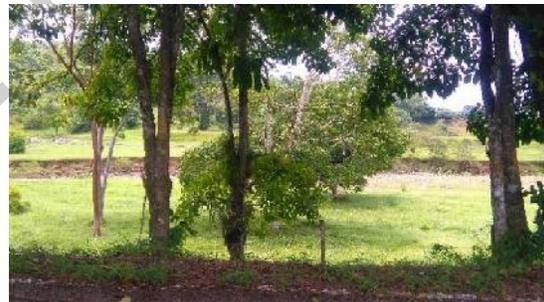
Figura 119. Plano Terraza nivel 1 en valle estrecho de Lomerío.
Fuente: Elaboración propia.

- **Plano de Terraza 1 (LVP1):** Superficie discontinua, paralela a las márgenes de la vega, de topografía plana a ligeramente ondulada, de extensión corta, configuración estrecha; pendientes ligeramente planas a fuertemente inclinadas. Su origen está relacionado con procesos de erosión y acumulación aluvial. Su desarrollo se da por la acumulación discontinua de materiales de manera longitudinal, por la acción de la corriente que modelada los sedimentos aluviales; limitada por escarpes de poco desnivel (menores a 5 m). La composición de los materiales de estos depósitos consta de: cantos, guijarros, gravas, arenas, limos y arcillas en diferentes proporciones y naturaleza. Son unidades que pueden estar sujetas a inundaciones y encharcamientos en épocas de lluvias extremas (ver Figura 119).

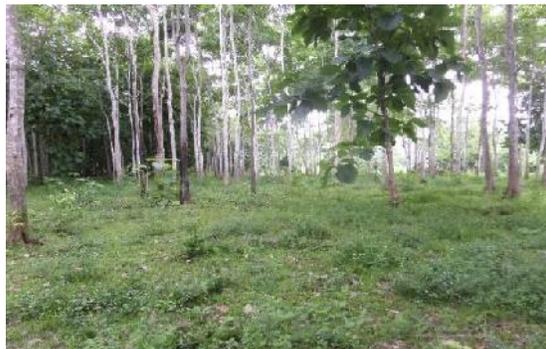
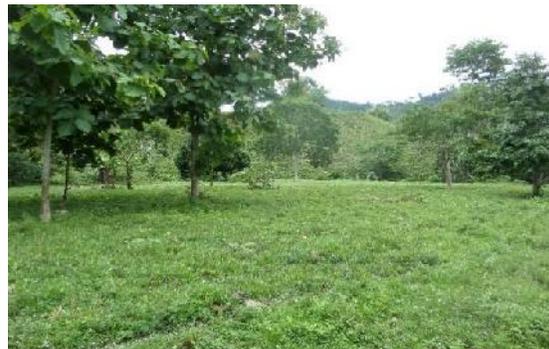
Figura 120. Plano de terraza 2 en valle estrecho de Lomerío.

- **Plano de Terraza 2 (LVP2):** Superficie alargada, discontinua de topografía plana a ligeramente ondulada, de extensión corta, configuración estrecha y pendientes ligeramente planas a fuertemente inclinadas. Su desarrollo se da por la acumulación discontinua de materiales de manera longitudinal por acción del río y por depositación de aportes laterales hacia esta superficie, proveniente de las laderas confinantes, por lo general asociados a procesos coluviales. El plano de terraza 2 es considerado más antiguo y está topográficamente a mayor altura y distancia del cauce. Al igual que plano de terraza 1, puede estar limitado por escarpes de poco desnivel (menores a 10 m). La composición de los materiales de estos depósitos consta de: cantos, guijarros, gravas, arenas, limos y arcillas en diferentes proporciones y naturaleza. Son unidades que pueden estar sujetas encharcamientos en épocas de lluvias (ver Figura 120).

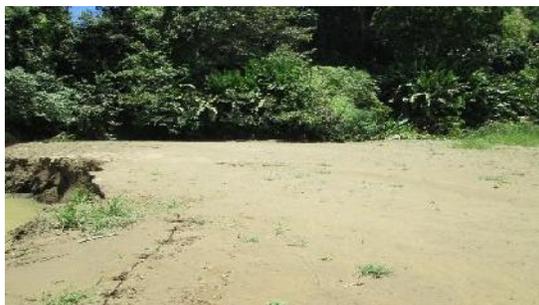
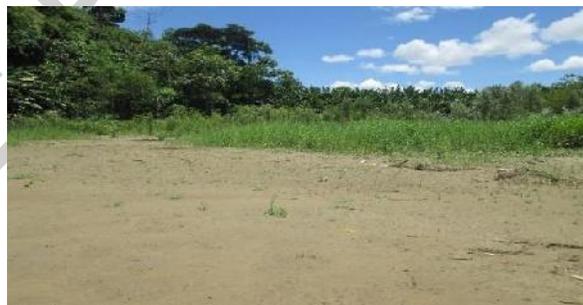
Figura 121. Vega de valle estrecho en Lomerío.

- **Vega (LVV):** Superficie de terreno más baja del valle estrecho, corresponde a una zona que es periódicamente ocupada por el curso de la corriente, que cede y recibe aluviones por acción del ascenso y descenso del cauce; de topografía plano cóncava, con pendientes que van de ligeramente planas a fuertemente inclinadas. Está sujeta a la dinámica natural estacional fluvial, en época de lluvias son comunes los aumentos de caudal que llenan esta forma de terreno, adicionalmente recibe los sedimentos provenientes de los procesos denudativos de las laderas que la confinan (ver Figura 121).
