FORMULACIÓN
POMCA
RÍO TURBO Y CURRULAO

Plan de Ordenación y Manejo
de la Cuenca Hidrográfica

FASE DE DIAGNÓSTICO
TOMO III - CALIDAD DE AGUA, GEOMORFOLOGÍA

MARZO DE 2018

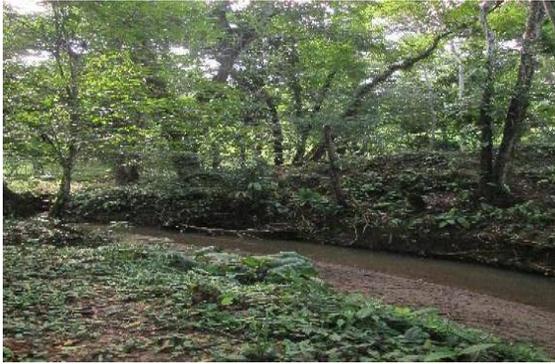
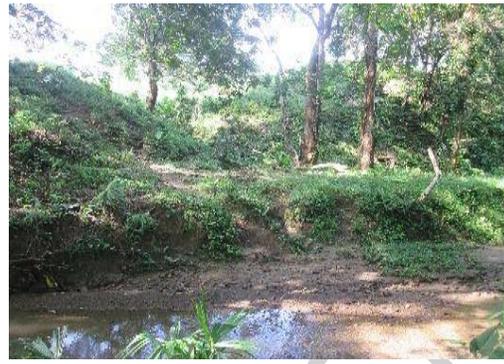
Figura 122. Vega de Vallecito en Lomerío.

- **Vega (LZV):** Superficie de terreno más baja de un vallecito, que bordea ambos márgenes de un curso de agua y corresponde a una zona periódicamente inundable que cede y recibe aluviones de lecho (ver Figura 122).

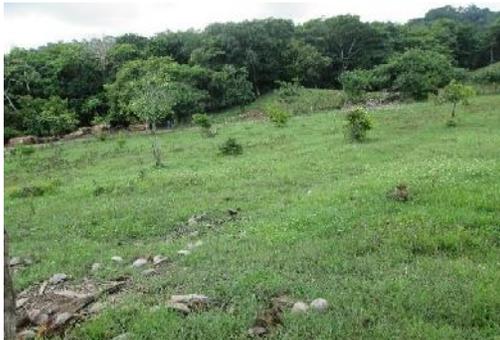
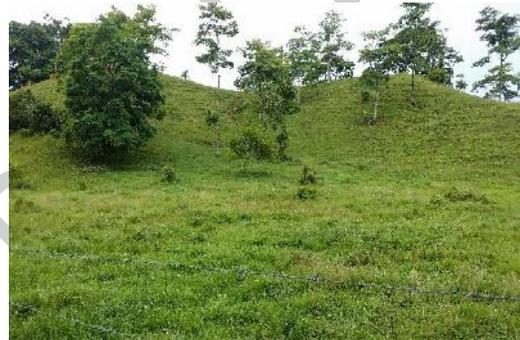
Figura 123. Ápice de abanico en Piedemonte.

- **Ápice o parte proximal (PArA)**, corresponde a la zona más alta del abanico el cual se extiende desde el contacto con el lomerío, confinando el cauce de la corriente que lo depositó; tiene un perfil plano convexo, con pendiente moderadamente inclinada. Es generalmente el área que presenta mejor capacidad de infiltración dentro del abanico, ya que contiene los sedimentos más gruesos, en este caso de textura en la fracción tierra fina ligeramente más gruesa, no se aprecia disección. No presentan procesos remoción en masa activos (ver Figura 123).

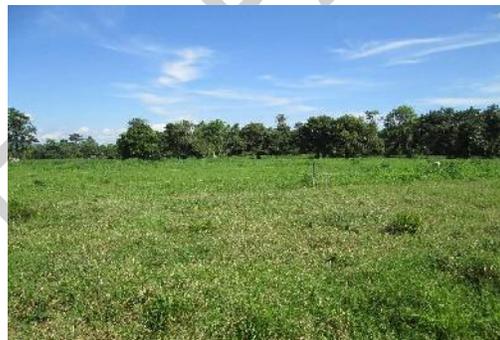
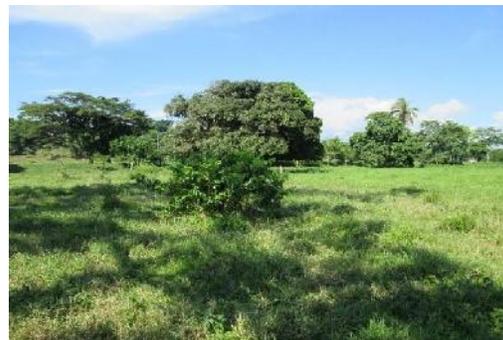
Figura 124. Bajos en abanico de Piedemonte.

- **Bajo de abanico (PArD)**: Zona cóncava, con pendiente plana y de configuración redondeada o elongada, que normalmente presenta materiales finos dificultando el drenaje y favoreciendo a aparición de vegetación hidrófila, comúnmente se encuentra asociada al cuerpo o a la base del abanico aluvial (Ver Figura 124).

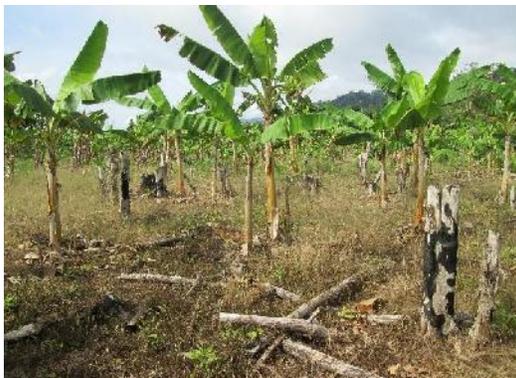
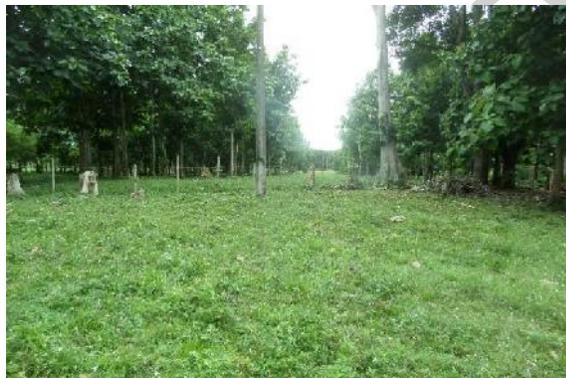
Figura 125. Cuerpo de abanico en Piedemonte
Fuente: Elaboración propia.

con menores proporciones de gruesos y finos en la fracción de tierra fina, se infiere una capacidad de infiltración menor que en el ápice. En esta zona surgen los drenajes procedentes del agua infiltrada en el ápice, que le confieren a los abanicos su patrón de drenaje distributivo. Sus pendientes varían de planas a ligeramente inclinadas. La corta longitud de estos abanicos y el alto grado de intervención no permiten definir diferencias entre cuerpo y base, además las evidencias en campo no son claras, por lo que forma del terreno se generaliza a cuerpo (ver Figura 125).

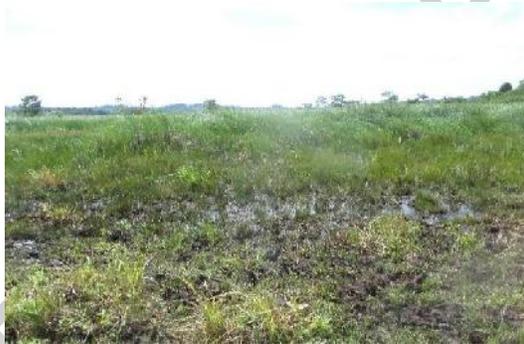
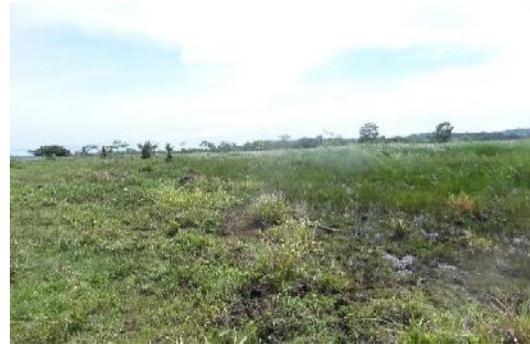
Figura 126. Cordón de playa en planicie marina.

Forma del terreno cuya superficie es continua y paralela a la línea de costa; con perfil complejo, cóncavo-convexo, de amplitud y casi imperceptibles en el terreno; configuración alargada y estrecha, Está constituida por material de tamaño arena, bien seleccionadas; distribuidas y depositadas por la acción de las olas y las corrientes litorales; son formas producto de los procesos de erosión y acreción litoral; sirven como barreras para aislar otras geoformas como lagunas costeras y marismas (ver Figura 126).

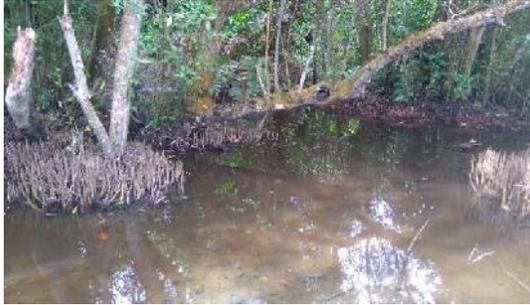
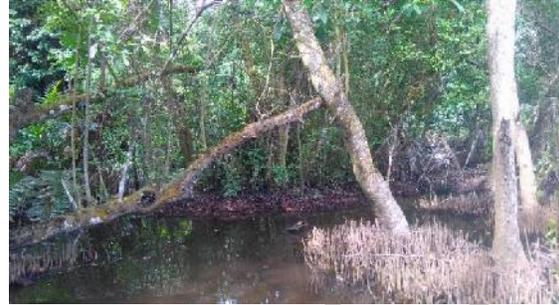
Figura 127. Lagunas costeras en planicie marina.

por la dinámica de las mareas lo que hace que esta unidad sufra de esta acción (ver Figura 127).

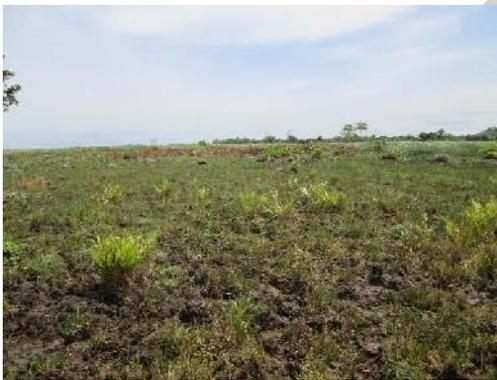
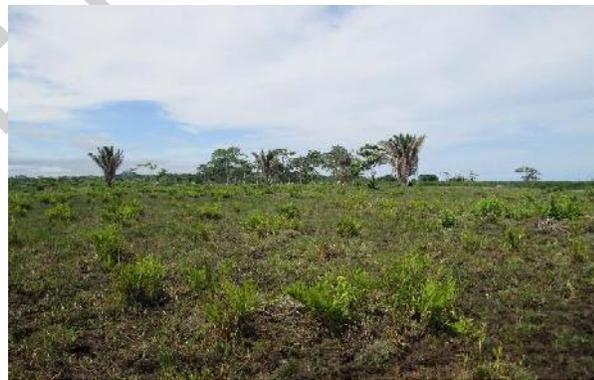
- **Marisma(RMM):** Superficie plana-cóncava, con pendiente negativa, pantanosa, constituida por sedimentos de tamaño arcilla, limos y orgánicos producto de los aportes continentales y especialmente por la vegetación halófila que la ocupa respectivamente, que han sido depositados durante procesos fluvio-marinos. En ocasiones están separadas del mar por cordones litorales caso de Turbo, siendo inundadas durante las mareas altas, presenta vegetación halófila (ver Figura 128).

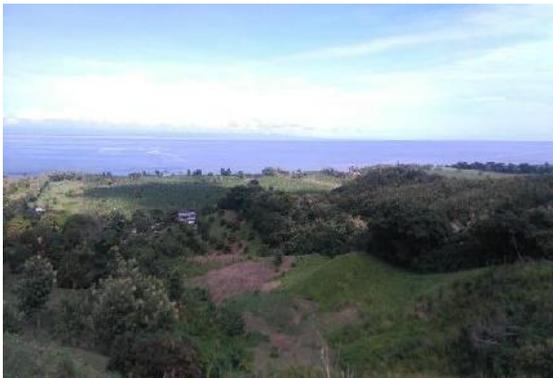
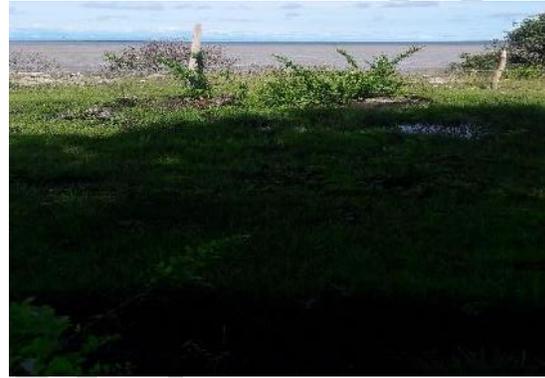
Figura 129. Plano de terraza marina

- **Bajo de Plano (RTeD1):** Zona cóncava, con pendiente plana y de configuración redondeada o elongada, que normalmente presenta materiales finos dificultando el drenaje y favoreciendo a aparición de vegetación hidrófila, comúnmente se encuentra asociada al cuerpo de agua o zona con mal drenaje (ver Figura 129).

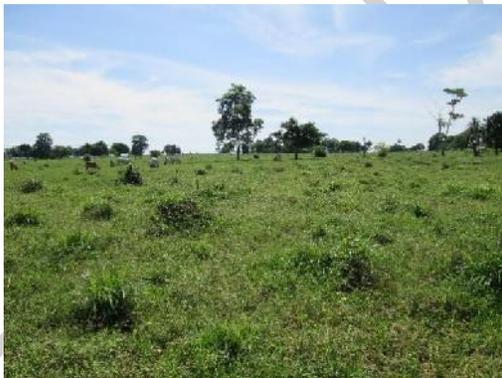
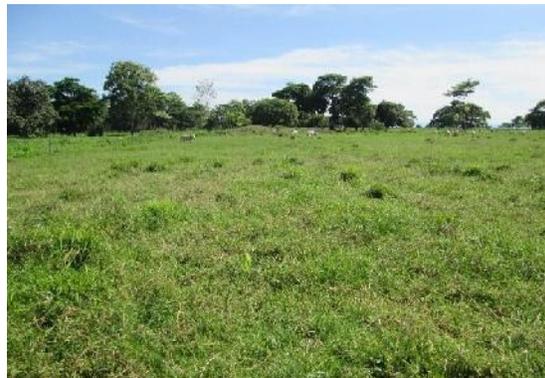
Figura 130. Plano de terraza marina

- **Plano de terraza (RTeP1):** Corresponde a relieves plano a plano convexo, disectados por cursos de aguas con un permanente efecto erosivo que ha suavizado su talud. El desnivel es de aproximadamente 4 metros; está conformado por sedimentos finos de origen fluvio marino (ver Figura 130).

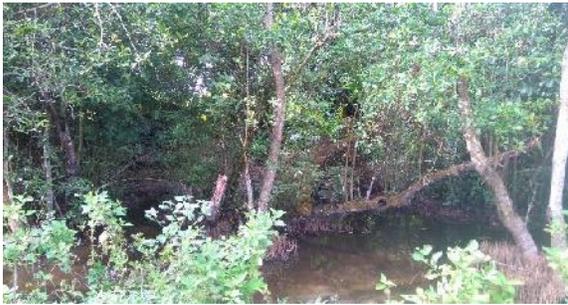
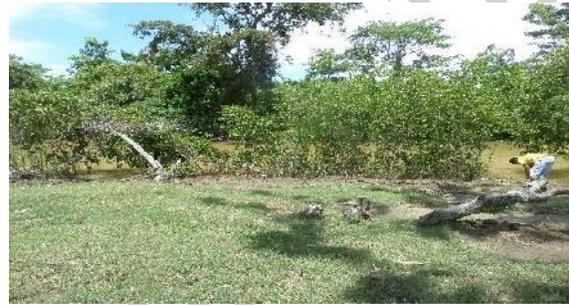
Figura 131. Vegas de vallecito en planicie marina
Fuente: Elaboración propia.

- **Vega (RZV):** Superficie de terreno más baja de un vallecito, que bordea ambas márgenes de un curso de agua y corresponde a una zona periódicamente inundable que cede y recibe aluviones de lecho y sedimentos marinos por encontrarse en la zona de influencia de las mareas (ver Figura 131).
