CORPOURABA

AUTO

Por el cual se impone medida preventiva y se adoptan otras disposiciones.

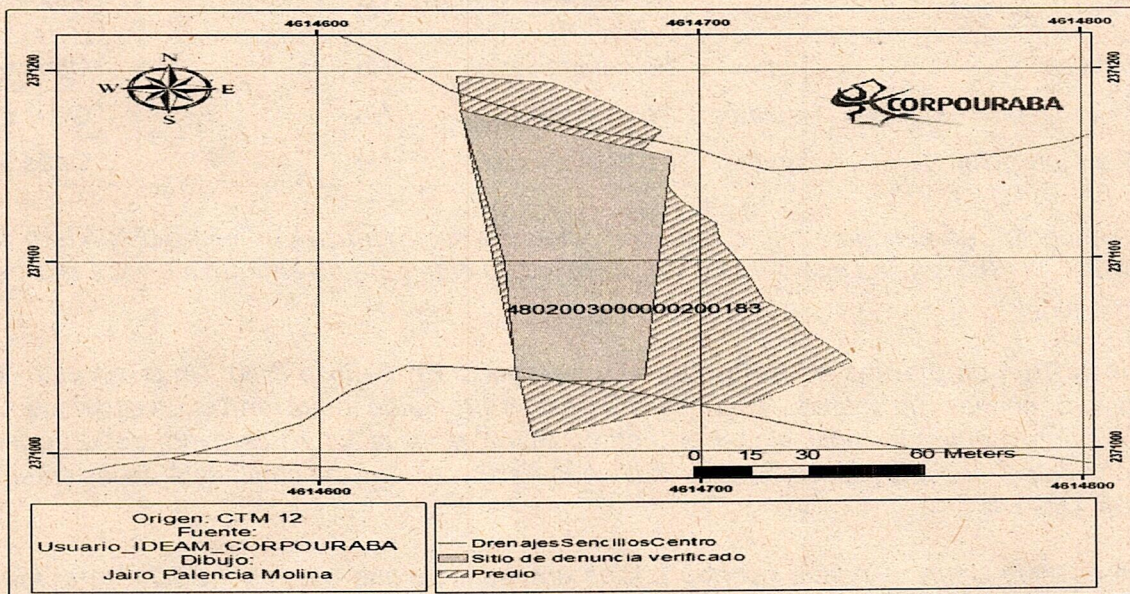
En el lugar de la denuncia funcionario de CORPOURABA verifica un lote descapotado, con tala rasa de cobertura vegetal y remoción de suelos.

De acuerdo a los vértices geográficos tomados en campo con GPS Garmin, se conforma un polígono con un área intervenida de aproximada 0.55 hectáreas, área que esta inmersa en el PREDIO RURAL IDENTIFICADO CON CEDULA CATASTRAL PK_PREDIOS: 4802003000000200183. Como se muestra a continuación.

Imagen 1. Predio PK PREDIO: 4802003000000200183, y área verificada con intervención de tala rasa cobertura vegetal, remoción de suelos, e intervención de áreas de retiro hídrico.

Se da traslado del presente informe a la oficina Jurídica de CORPOURABA para que actué de conformidad a su competencia.

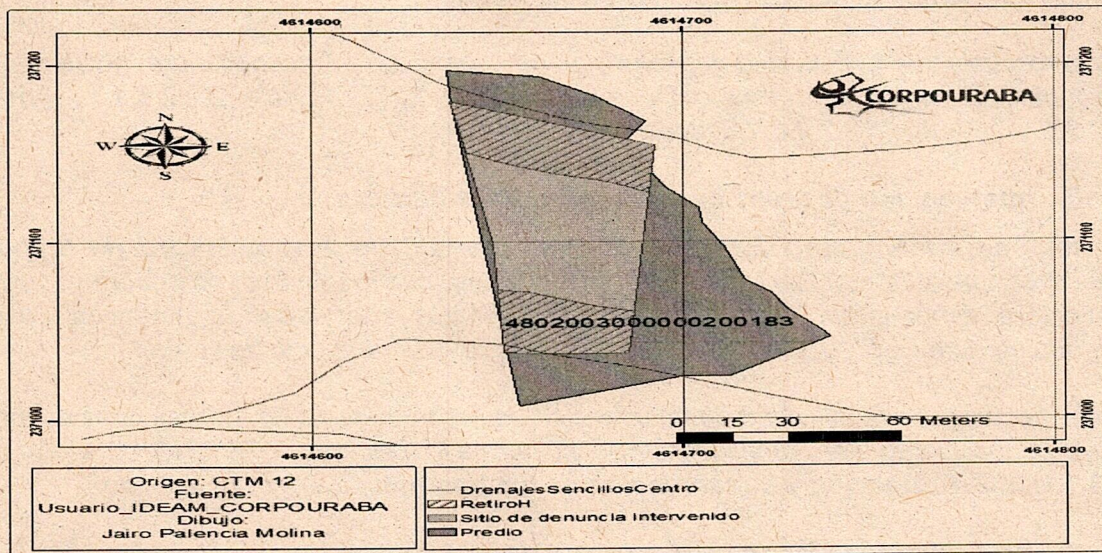
En el lugar de la denuncia de consecutivo 0641-2025, el día 07/02/2025, personal de CORPOURABA verificó la intervención con tala de cobertura vegetal y remoción de suelos en dos (2) áreas de retiro de drenajes sencillos que surten al Río Villa Arteaga (Río León), realizado los cálculos de las áreas, se tiene intervención de 1.432 m² en el sector norte del lote y de 1.065 m² en el sector sur del lote intervenido.

En total se intervinieron **2.497 m² (0,25 hectáreas)** de área de retiro de drenajes sencillos que surten al Río Villa Arteaga (Río León).

A continuación se presenta imagen de las áreas de retiro hídrico intervenidas en el lote objeto de la denuncia ambiental de consecutivo 0641-2025.

Imagen 6. Predio PK PREDIO: 4802003000000200183, y áreas de retiro intervenidas con tala rasa de cobertura vegetal.
