CORPORACIÓN PARA EL DESARROLLO SOSTENIBLE DEL URABÁ
CORPOURABA

AUTO

Por el cual se impone medida preventiva y se adoptan otras disposiciones.

TERCERO: De la visita realizada se expidió el informe técnico de infracciones ambientales N° 400-08-02-01-2220 del 11 de septiembre de 2025, donde se dejó constancia lo que a continuación se indica en las conclusiones:

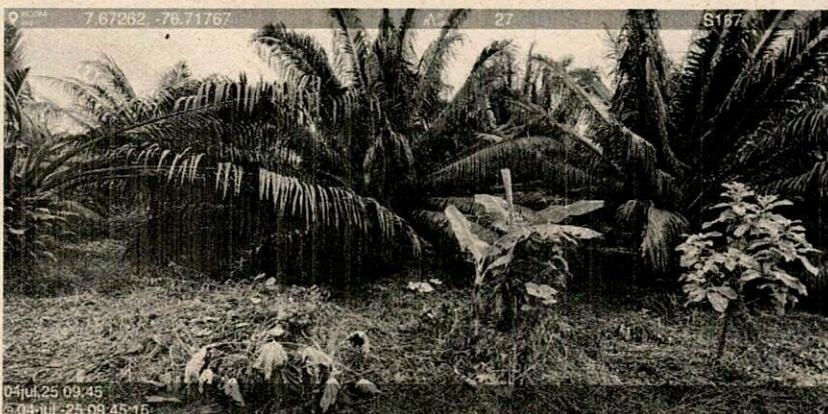
Para el ingreso al lugar indicado como origen de la afectación, i.e., la finca de piña donde se realizaron obras de adecuación de jarillones, ingresamos mediante un predio aledaño, una finca de palma colindante con la finca de piña mencionada (Figura 4). El equipo acompañante informó a CORPOURABÁ que este predio se ve afectado por las crecientes e inundaciones que experimenta el cauce aluvial que cruza a través de la finca (i.e., caño La Cotorra), alcanzando crecientes de hasta un (01) metro sobre el nivel del suelo, afectando los cultivos y la producción agrícola del predio.

Figura 1. Finca de palma colindante con el sitio de origen de la afectación.

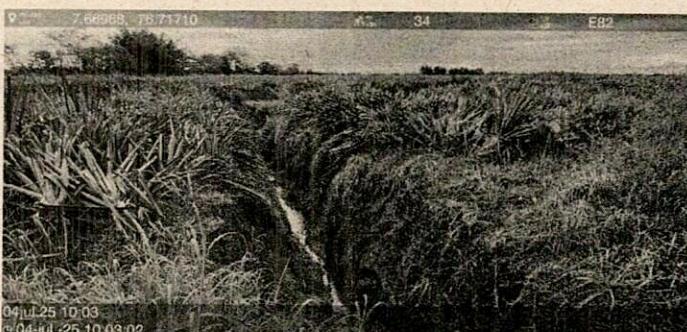
Una vez se accedió a la finca de piña indicada como supuesto epicentro de la afectación ambiental, se realizó una inspección visual a lo largo del predio, en aras de verificar lo constatado por los denunciantes. Se observó la adecuación de varios jarillones entre los cultivos, adecuados con el fin de garantizar el flujo constante del recurso hídrico entre las plantaciones sembradas (Figura 5). De acuerdo a lo comunicado a CORPOURABÁ por parte del funcionario de la Alcaldía Municipal de Chigorodó, el señor Manuel Velasquez (identificado con cédula de ciudadanía No. 98618113), estas plantaciones corresponden a la sociedad Agrícola Guapa S.A.S (identificada con NIT 900.689.885-3).

Figura 2. Adecuación de jarillones evidenciados en la finca de piña indicada como presunto epicentro de la afectación ambiental.

Se pudo evidenciar que los canales asociados a los jarillones son producto de excavaciones cuyos rastros fueron observados en la finca de piña. Además, los usuarios acompañantes manifestaron que el caño La Cotorra no había experimentado crecientes que conlleven a inundaciones rápidas (con ocurrencia incluso en épocas de sequía) desde que se empezaron las obras mencionadas, sugiriendo un desbalance en la recarga hidráulica total del cauce por efecto de los jarillones establecidos.

- ❖ **SUSPENSIÓN DE ACTIVIDADES** de instalación de jarillones y desviación o alteración de los cauces y afectación a la quebrada La Corrota y sus afluentes, en un predio donde se ubica una plantación de piña, en el Núcleo Zonal 10, correspondiente al municipio de Chigorodó, Departamento de Antioquia, hasta tanto obtenga los permisos y/o autorizaciones a que haya lugar.

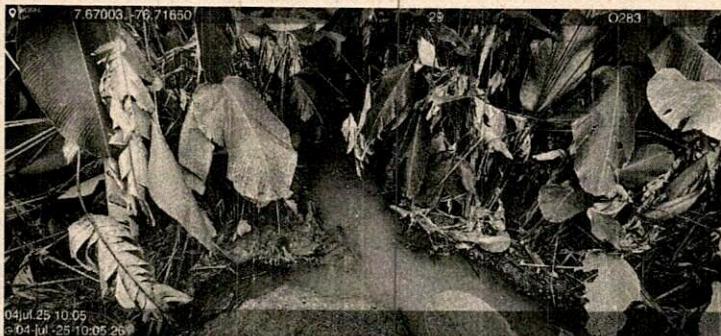
En la finca de piña, pudo evidenciarse que el flujo del recurso hídrico presente en los jarillones está siendo dirigido hasta una desembocadura presente hacia el sur del predio en cuestión (Figura 6). Los usuarios acompañantes mencionan que la recarga correspondiente a los jarillones ha ampliado la envergadura de esta desembocadura, la cual descarga hacia el afluente conocido como caño La Cotorra (el cual, a su vez, es tributario del caño Malagón mencionado en la denuncia allegada a CORPOURABÁ).

Figura 3. Desembocadura de jarillones presentes en la finca de piña.

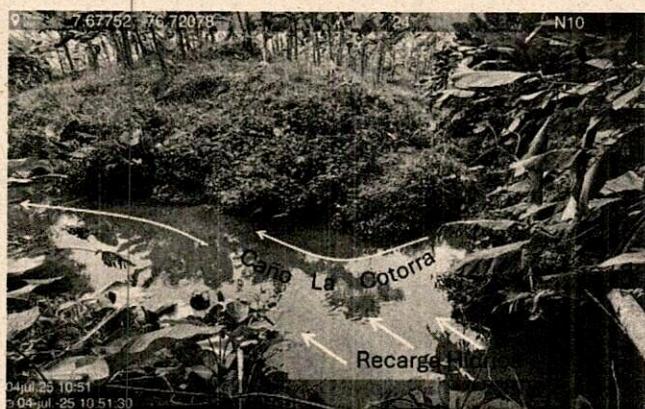
Se realizó el desplazamiento desde el predio de la finca de piña, hasta el punto donde las aguas provenientes de los jarillones evidenciados (recarga hídrica adicional) desembocan directamente en el caño La Cotorra (Figura 7) (Punto de Control 4).

Figura 4. Desembocadura de la recarga hídrica proveniente de las plantaciones sobre el caño La Cotorra.

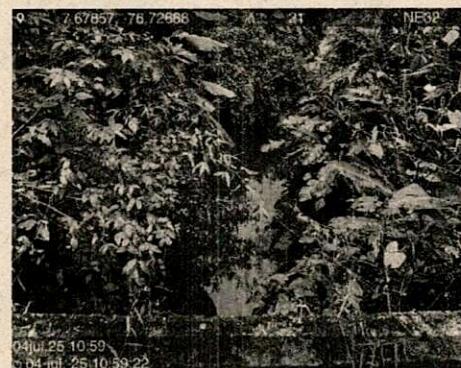
Siguiendo el curso del caño La Cotorra, se pudo evidenciar, desde un puente construido sobre el mismo (Punto de Control 5), el nivel actual del cauce aluvial evidenciado, así como rastros de la huella hídrica dejada sobre la vegetación y las terrazas aluviales asociadas al caño mencionado (Figura 8); se evidencia que el caño presenta un flujo considerable de recurso hídrico, aunque no se evidenció desborde del afluente durante la visita técnica realizada.

Figura 5. Visualización del nivel de agua del caño La Cotorra.

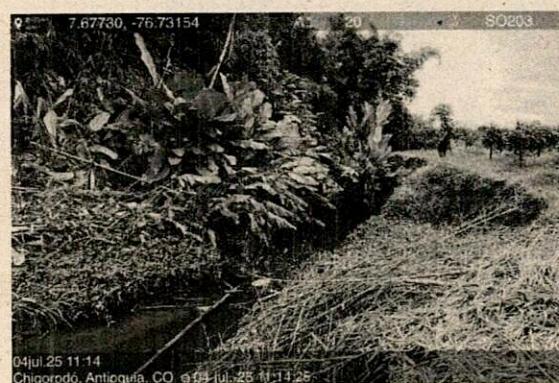
Siguiendo el curso del caño La Cotorra, se accedió a un predio correspondiente a una finca de plantación de maracuyá, en este predio se pudo evidenciar la socavación activa de la margen occidental del afluente (Figura 9), representando un riesgo en la estabilidad geomorfológica del terreno asociado a la plantación. Tanto funcionarios de la plantación de maracuyá, como los usuarios acompañantes informaron que, debido a la elevación de la margen occidental con respecto a la oriental, en este sector, es la oriental aquella margen que se encuentra más frecuentemente afectada por las inundaciones repentinas ocasionadas por la subienda del caño La Cotorra.

Figura 6. Socavación activa sobre la margen occidental del caño La Cotorra.

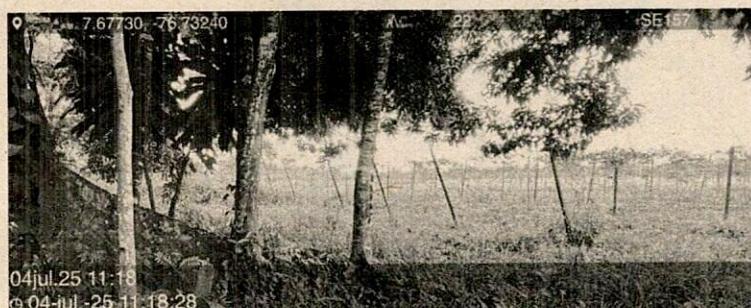
Finalmente, siguiendo el curso del caño La Cotorra, se observaron varias plantaciones de maracuyá, las cuales, de acuerdo a lo comunicado por los usuarios acompañantes, corresponden a predios pertenecientes a los habitantes del Núcleo Zonal 10 (Figura 10). Los usuarios acompañantes mencionan que, a partir de este punto, el caño La Cotorra llega a desbordarse incluso hacia su margen occidental, ocasionando inundaciones sobre las plantaciones evidenciadas, generando así grandes pérdidas de cultivos y afectaciones agrícolas considerables.

Figura 7. Plantaciones de maracuyá pertenecientes a habitantes del Núcleo Zonal 10.

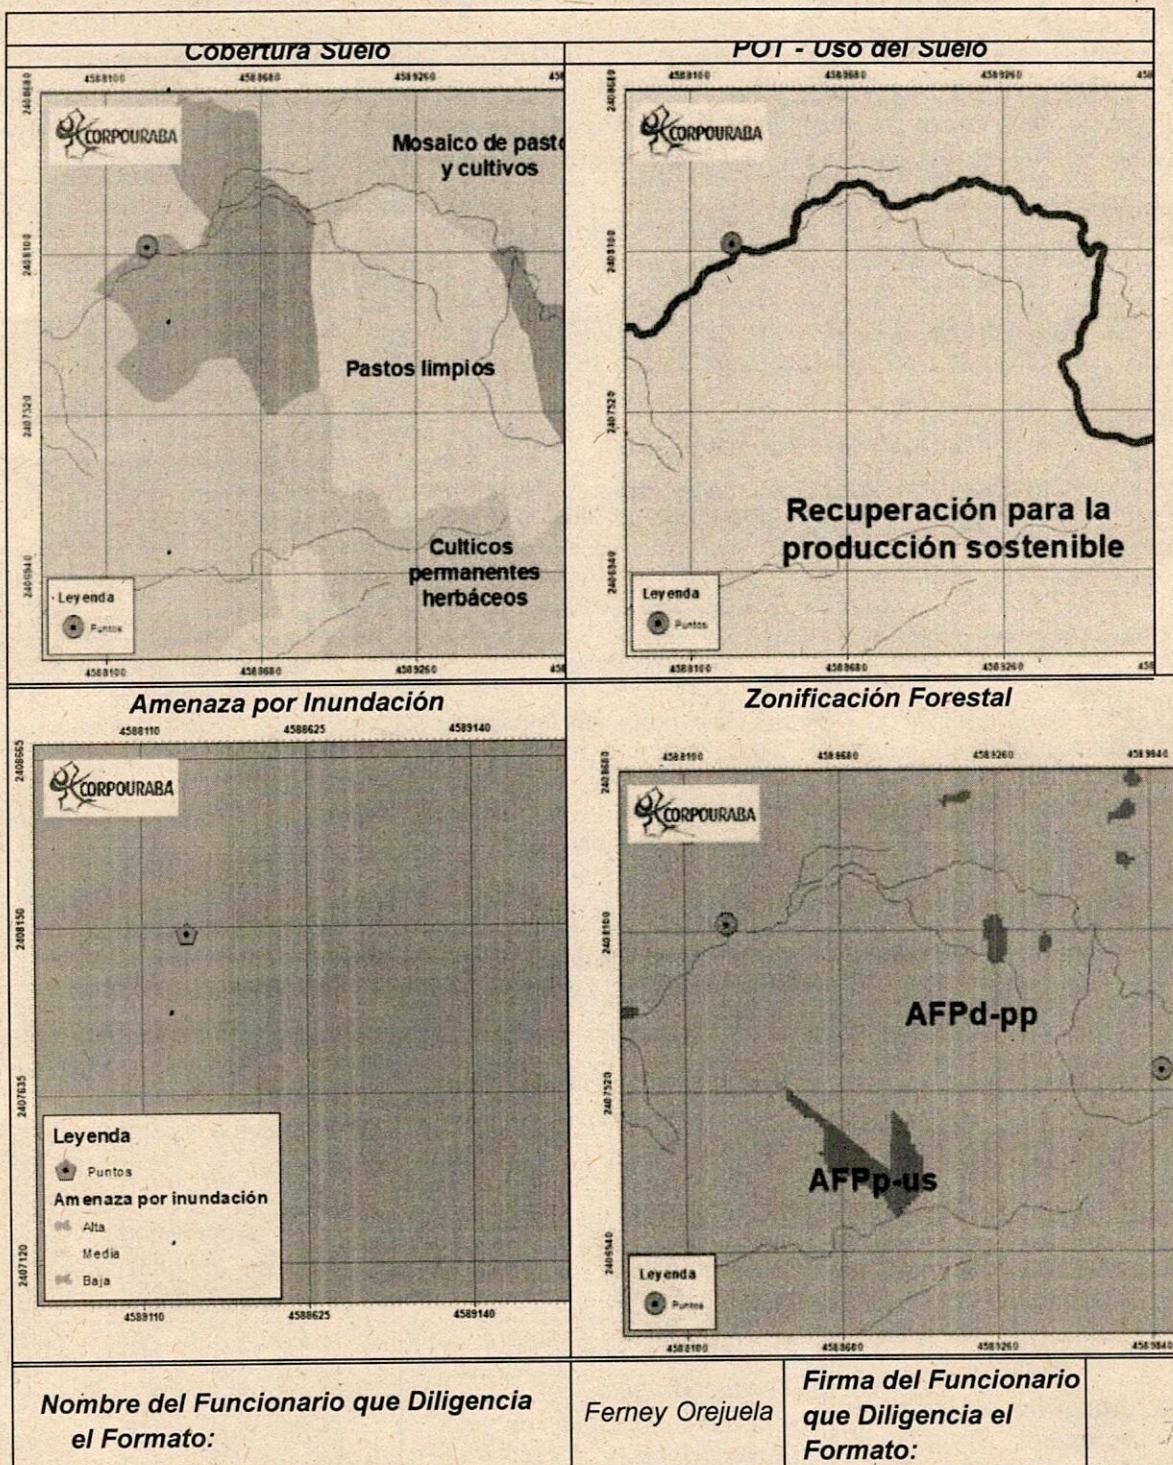
Análisis Cartográfico

A continuación, se presenta el análisis cartográfico realizado para el área de interés, a fin de identificar sus determinantes ambientales, así como su catalogación zonal. Se identifica que el área consultada se traslape con el retiro hídrico de varios afluentes aluviales y, de acuerdo al Plan de Ordenamiento Territorial (POT) del municipio de Chigorodó, su suelo se encuentra destinado al uso de recuperación para la producción sostenible. Adicionalmente, se evidencia que el área de interés se encuentra en una zona de alta amenaza por ocurrencia de inundación.

Las actividades permitidas, enmarcadas en el uso del suelo de recuperación para la producción sostenible, contemplan los cultivos y pecuarios de autoconsumo, vivienda rural campesina y forestal protector; se encuentran restringidas las actividades relacionadas con cultivos permanentes y semipermanentes, actividades silvoagrícolas y agroindustriales, forestal productor, entre otras.
