**CORPOURABA**

**AUTO**

**Por el cual se declara iniciada investigación sancionatoria ambiental y se adoptan otras disposiciones.**

**TERCERO:** De la visita realizada se expidió el informe técnico de infracciones ambientales N° 400-08-02-01-2220 del 11 de septiembre de 2025, donde se dejó constancia lo que a continuación se indica en las conclusiones:

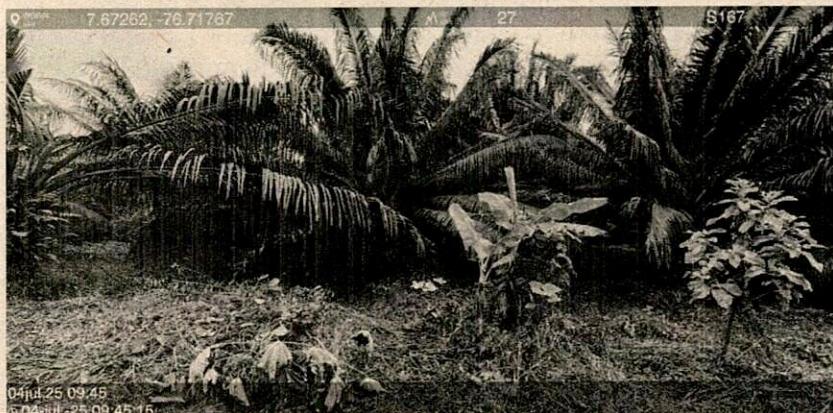
Para el ingreso al lugar indicado como origen de la afectación, i.e., la finca de piña donde se realizaron obras de adecuación de jarillones, ingresamos mediante un predio aledaño, una finca de palma colindante con la finca de piña mencionada (Figura 4). El equipo acompañante informó a CORPOURABA que este predio se ve afectado por las crecientes e inundaciones que experimenta el cauce aluvial que cruza a través de la finca (i.e., caño La Cotorra), alcanzando crecientes de hasta un (01) metro sobre el nivel del suelo, afectando los cultivos y la producción agrícola del predio.

Figura 1. Finca de palma colindante con el sitio de origen de la afectación.

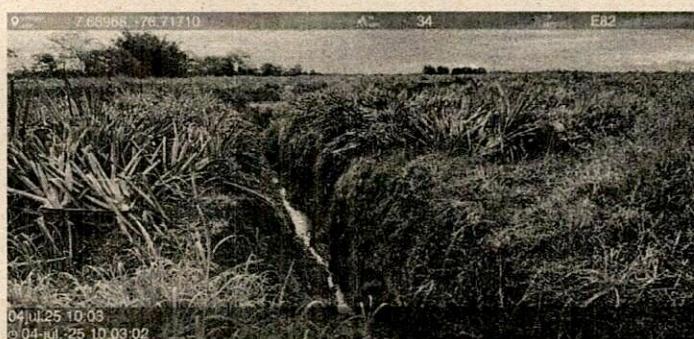
Una vez se accedió a la finca de piña indicada como supuesto epicentro de la afectación ambiental, se realizó una inspección visual a lo largo del predio, en aras de verificar lo constatado por los denunciantes. Se observó la adecuación de varios jarillones entre los cultivos, adecuados con el fin de garantizar el flujo constante del recurso hídrico entre las plantaciones sembradas (Figura 5). De acuerdo a lo comunicado a CORPOURABA por parte del funcionario de la Alcaldía Municipal de Chigorodó, el señor Manuel Velasquez (identificado con cédula de ciudadanía No. 98618113), estas plantaciones corresponden a la sociedad Agrícola Guapa S.A.S (identificada con NIT 900.689.885-3).

Figura 2. Adecuación de jarillones evidenciados en la finca de piña indicada como presunto epicentro de la afectación ambiental.

Se pudo evidenciar que los canales asociados a los jarillones son producto de excavaciones cuyos rastros fueron observados en la finca de piña. Además, los usuarios acompañantes manifestaron que el caño La Cotorra no había experimentado crecientes que conlleven a inundaciones rápidas (con ocurrencia incluso en épocas de sequía) desde que se empezaron las obras mencionadas, sugiriendo un desbalance en la recarga hidráulica total del cauce por efecto de los jarillones establecidos.

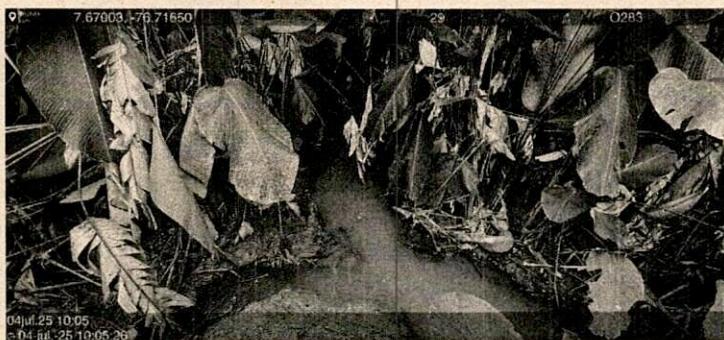
En la finca de piña, pudo evidenciarse que el flujo del recurso hídrico presente en los jarillones está siendo dirigido hasta una desembocadura presente hacia el sur del predio en cuestión (Figura 6). Los usuarios acompañantes mencionan que la recarga correspondiente a los jarillones ha ampliado la envergadura de esta desembocadura, la cual descarga hacia el afluente conocido como caño La Cotorra (el cual, a su vez, es tributario del caño Malagón mencionado en la denuncia allegada a CORPOURABÁ).

Figura 3. Desembocadura de jarillones presentes en la finca de piña.

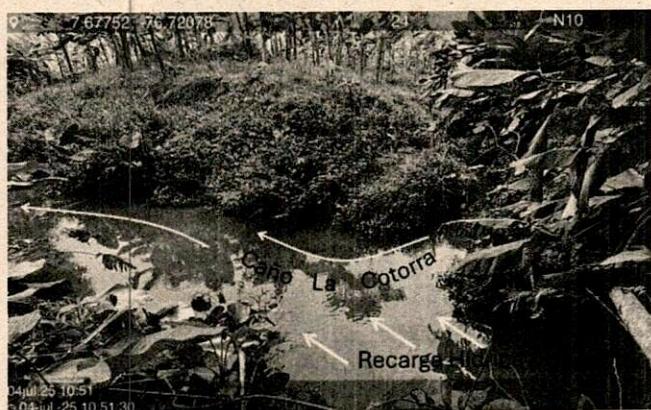
Se realizó el desplazamiento desde el predio de la finca de piña, hasta el punto donde las aguas provenientes de los jarillones evidenciados (recarga hídrica adicional) desembocan directamente en el caño La Cotorra (Figura 7) (Punto de Control 4).

Figura 4. Desembocadura de la recarga hídrica proveniente de las plantaciones sobre el caño La Cotorra.

- El aumento en la cantidad de jarillones presentes en el terreno, ha modificado el nivel de recarga hídrica recibida por los afluentes del río Chigorodó presentes en la zona; durante la visita técnica se evidenció la recarga de recurso hídrico sobre el caño La Cotorra (afluente tributario del caño Malagón), proveniente del flujo direccionado por los jarillones mencionados, alterando así el balance hídrico total del afluente en cuestión y de su red de drenaje asociada.

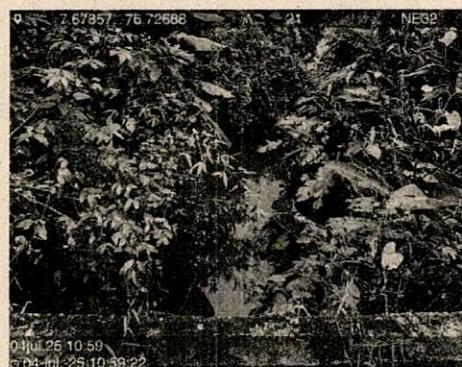
Siguiendo el curso del caño La Cotorra, se pudo evidenciar, desde un puente construido sobre el mismo (Punto de Control 5), el nivel actual del cauce aluvial evidenciado, así como rastros de la huella hídrica dejada sobre la vegetación y las terrazas aluviales asociadas al caño mencionado (Figura 8); se evidencia que el caño presenta un flujo considerable de recurso hídrico, aunque no se evidenció desborde del afluente durante la visita técnica realizada.

Figura 5. Visualización del nivel de agua del caño La Cotorra.

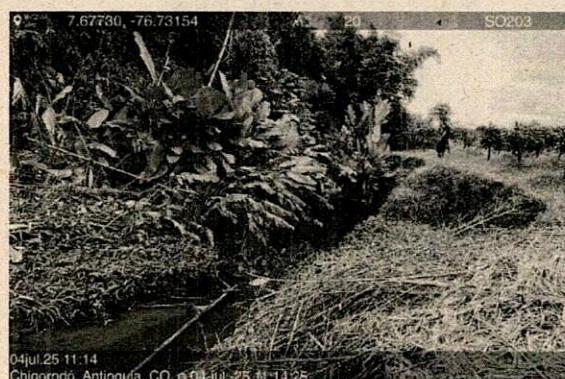
Siguiendo el curso del caño La Cotorra, se accedió a un predio correspondiente a una finca de plantación de maracuyá, en este predio se pudo evidenciar la socavación activa de la margen occidental del afluente (Figura 9), representando un riesgo en la estabilidad geomorfológica del terreno asociado a la plantación. Tanto funcionarios de la plantación de maracuyá, como los usuarios acompañantes informaron que, debido a la elevación de la margen occidental con respecto a la oriental, en este sector, es la oriental aquella margen que se encuentra más frecuentemente afectada por las inundaciones repentinaas ocasionadas por la subienda del caño La Cotorra.

Figura 6. Socavación activa sobre la margen occidental del caño La Cotorra.

- La alteración evidenciada en el balance hídrico de la red de drenaje, puede ocasionar un incremento en la frecuencia de inundaciones rápidas, así como un aumento en la susceptibilidad del terreno a experimentar procesos erosivos de socavación sobre las márgenes aledañas a los afluentes hídricos; acrecentando así la inestabilidad geomorfológica de las terrazas y llanuras aluviales presentes en la zona.

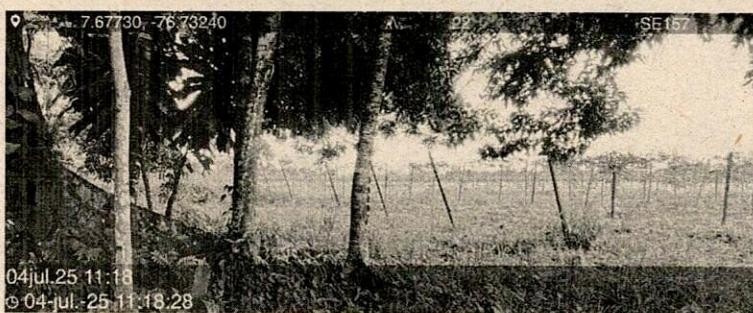
Finalmente, siguiendo el curso del caño La Cotorra, se observaron varias plantaciones de maracuyá, las cuales, de acuerdo a lo comunicado por los usuarios acompañantes, corresponden a predios pertenecientes a los habitantes del Núcleo Zonal 10 (Figura 10). Los usuarios acompañantes mencionan que, a partir de este punto, el caño La Cotorra llega a desbordarse incluso hacia su margen occidental, ocasionando inundaciones sobre las plantaciones evidenciadas, generando así grandes pérdidas de cultivos y afectaciones agrícolas considerables.

Figura 7. Plantaciones de maracuyá pertenecientes a habitantes del Núcleo Zonal 10.

- El incremento en la inestabilidad geomorfológica del terreno aledaño a los afluentes hídricos, puede conllevar a la pérdida de cultivos y afectaciones agrícolas de carácter considerable.

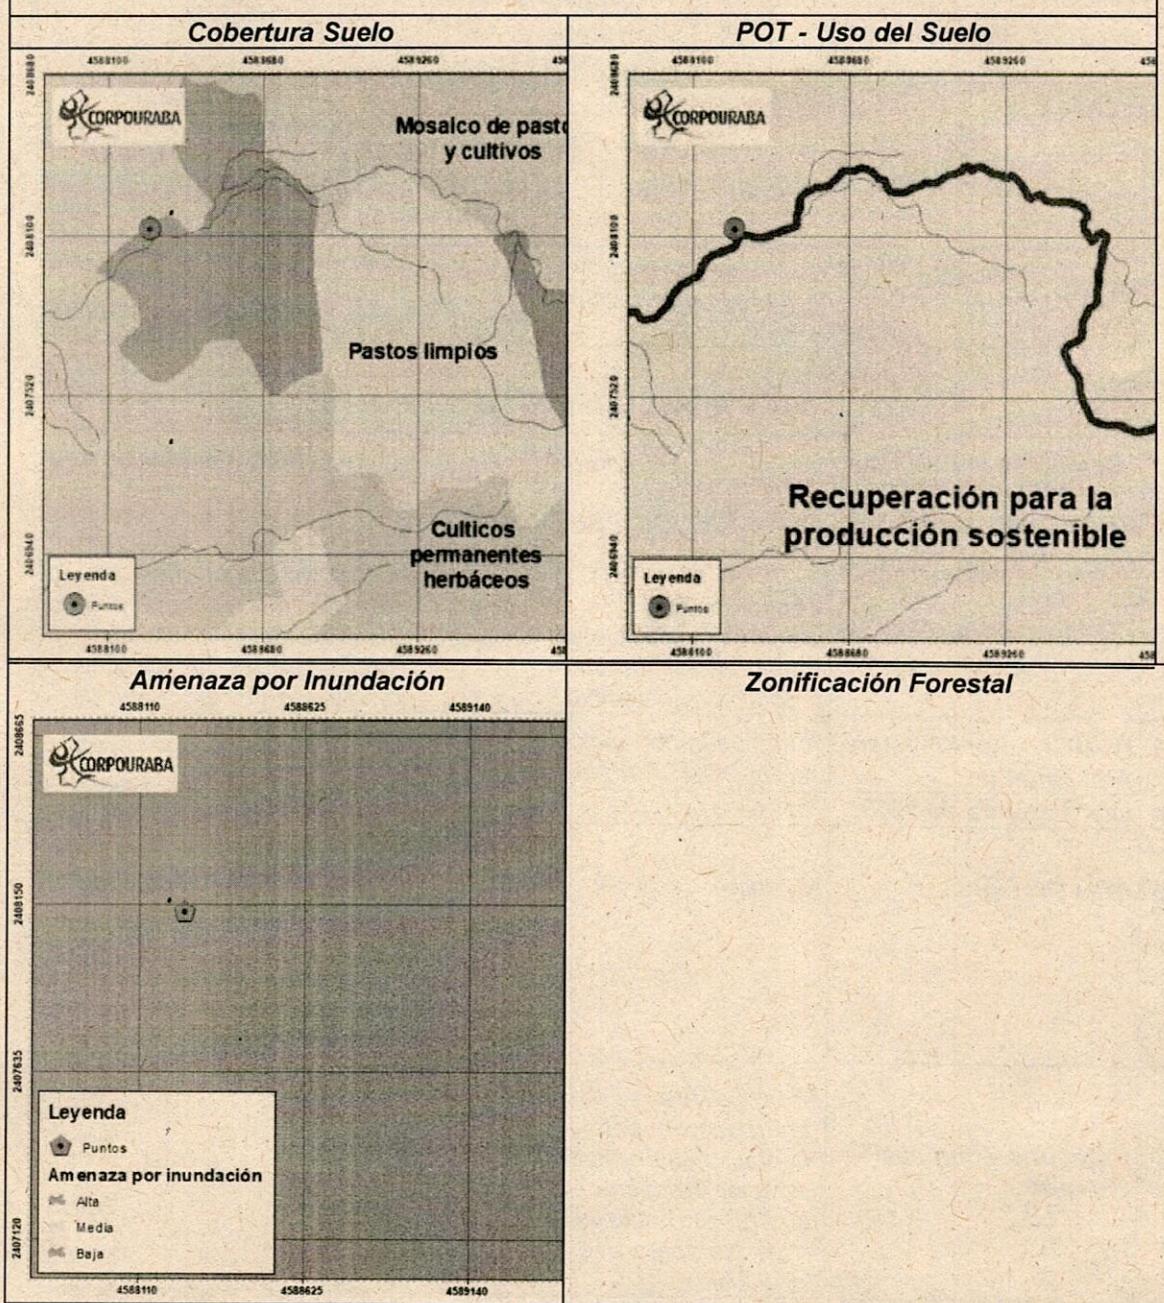
A continuación, se presenta el análisis cartográfico realizado para el área de interés, a fin de identificar sus determinantes ambientales, así como su catalogación zonal. Se identifica que el área consultada se traslape con el retiro hídrico de varios afluentes aluviales y, de acuerdo al Plan de Ordenamiento Territorial (POT) del municipio de Chigorodó, su suelo se encuentra destinado al uso de recuperación para la producción sostenible. Adicionalmente, se evidencia que el área de interés se encuentra en una zona de alta amenaza por ocurrencia de inundación.

Análisis Cartográfico								
Nombre del Predio:		Núcleo Zonal 10 (Chigorodó)						
Municipio:		Chigorodó	Dirección:	Chigorodó / Núcleo Zonal 10 / Veredas Malagón y La Fe				
Zona Hidrográfica:		Caribe Litoral	Subzona Hidrográfica:	Río León				
Nº	Descripción del Equipamiento				Coordenadas Geográficas (WGS-84)			
					Latitud	Longitud		
					Grados	Minutos Segundos		
1	Predio de Plantación de Palma / Piña				7 40	21.42 76 43 3.62		
2	Predios de Plantaciones de Agricultores del Núcleo Zonal 10				7 40	38.27 76 '43 56.64		
DATOS DEL RESULTADO DE LA CONSULTA								
Nº	Detalle de la Consulta	Resultado			Observaciones			
1	POT Zonificación Ambiental	Áreas de importancia Ambiental			Ronda Hídrica: Nota: Al no existir hasta el momento un estudio que cumpla con los criterios del Decreto 2245 de 2017 para rondas hídricas, se establece un área de retiro a la fuente hídrica amparado por el artículo 83 de la Ley 2811 de 1974, en donde hasta 30 metros de un drenaje permanente es un bien inembargable e imprescriptible del Estado.

2	POT Categoría-Tipo Uso del Suelo	Conservación y preservación ambiental Recuperación para la producción sostenible						
3	POMCA - Zonificación Ambiental	Áreas de importancia Ambiental según POMCA río León						
4	Ley Segunda de 1959	No aplica						
5	Área Protegida	No aplica						
6	Categoría Zonificación Forestal	AFPd-pp: Áreas Forestales de Producción para Plantaciones Forestales de Carácter Productor AFPp-us: Áreas Forestales de Protección para Uso Sostenible

7	<b>Cobertura Suelo</b>	<i>Pastos limpios Mosaico de pastos y cultivos Cultivos permanentes arbóreos Cultivos permanentes herbáceos</i>	
8	<b>Gestión del Riesgo</b>	<i>Amenaza por inundación según PBOT</i>	
9	<b>Número de Cédula Catastral</b>	<i>1722001000001500074 1722001000001500001</i>	
10	<b>Amenaza por Inundación</b>	<i>Alta</i>
