AUTO

Por el cual se inicia un procedimiento sancionatorio ambiental, y se adoptan otras disposiciones

**SEGUNDO.** Que la Subdirección de Gestión y Administración Ambiental de CORPOURABA, realizó visita técnica el 06 de mayo de 2025, cuyo resultado se dejó contenido en el Informe técnico de CORPOURABA N° 400-08-02-01-1367 del 01 de julio de 2025, del cual se sustrae lo siguiente:

El 6 mayo de 2025 personal técnico de CORPOURABA en atención a la solicitud N° 160-34-01.32-2293 del 23 de abril 2025, visitó el predio **LA AGUADITA**, localizado en la vereda San Jose de Urama del Municipio de Dabeiba, el objetivo principal es identificar y evaluar los daños ambientales ocasionados por prácticas como la tala y quema de árboles en el cauce de la fuente Hídrica La Aguadita del citado predio. Las coordenadas del predio 7°0'25"N, 76°8'58"W las cuales se sitúan de acuerdo al análisis cartográfico en un área de zonificación forestal productora protectora, ecosistema sensible.

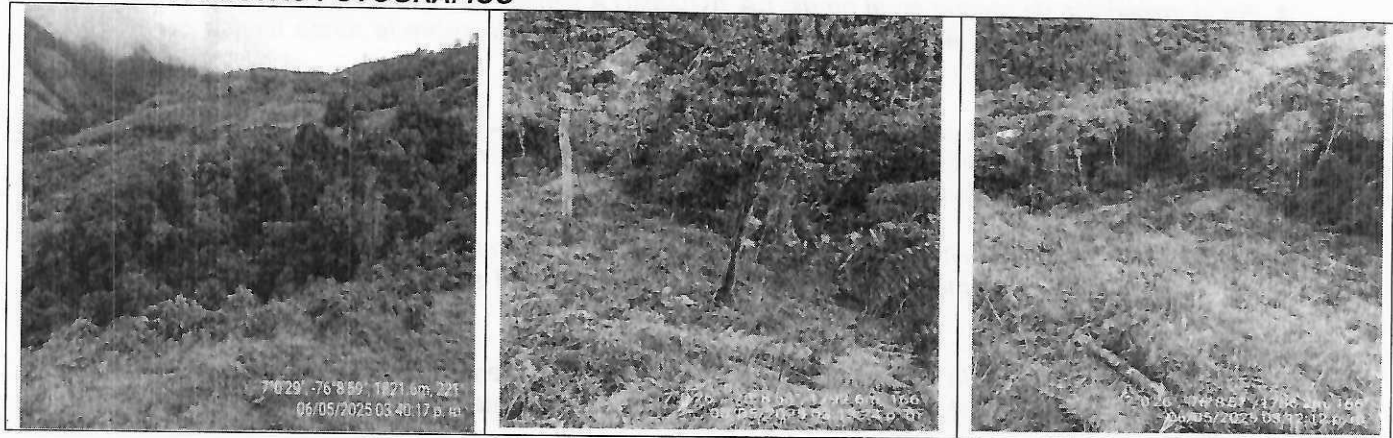
REGISTRO FOTOGRAFICO

| <p><b>Imagen 1. Fuente hídrica La Aguadita</b></p> | <p><b>Imagen 2 - 3. Ronda hídrica La Aguadita intervenida.</b></p> | |

- En la inspección de campo en el predio **LA AGUADITA** identificado con cédula catastral N° 2342003000000600005 la Autoridad Ambiental evidenció la tala sobre la ronda hídrica del cauce de la fuente hídrica **LA AGUADITA**.

- Durante la realización de la inspección de campo, la Autoridad Ambiental constató que la zona afectada abarca un promedio de media (0.5) hectárea, la cual se destinará como área de cultivo.

- ✦ Durante la visita, se logra identificar los tocones que se encuentran en el área afectada; sin embargo, no es posible medir los diámetros a la altura del tocón (DSHOB), dado que estos se sitúan por debajo de 30 cm.

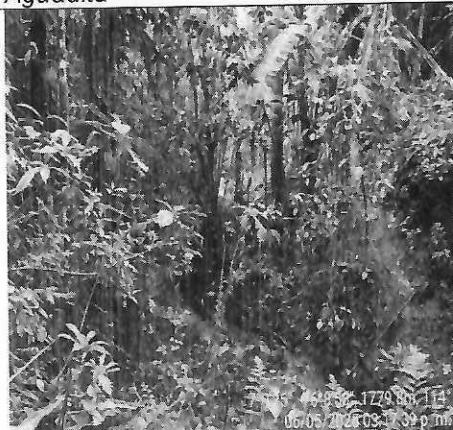
Durante el recorrido por la fuente hídrica **LA AGUADITA**, se logró evidenciar que existe tránsito de bovinos por el área cerca de la fuente hídrica, lo que supone que los animales utilizan esta fuente como zona de abrevadero.

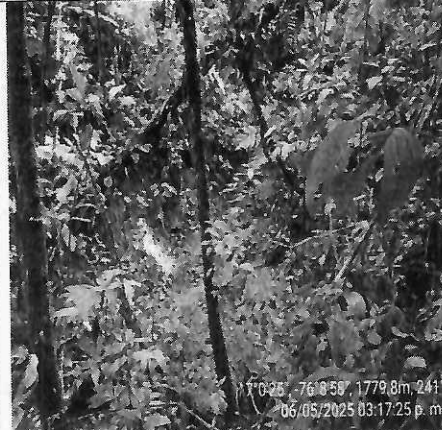
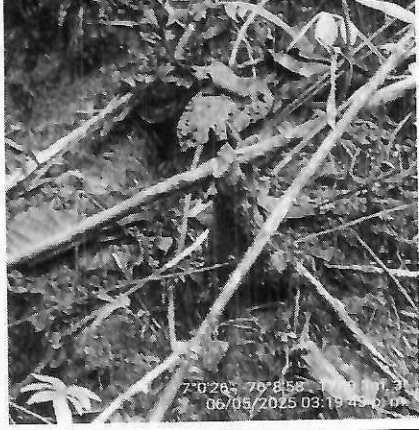
En el proceso de inspección de campo realizado por la Autoridad Ambiental, se observa que el área afectada por la tala abarca aproximadamente media (0.5) hectárea. Se determina que esta área estaba en un proceso de recuperación natural, dado que en años anteriores ya había sufrido afectaciones en el mismo lote.

Se especifica que el área sujeta a la intervención es una zona en proceso de recuperación natural (Rastojo medio), con una pendiente aproximada de 30%. Las afectaciones que produce la nueva intervención en relación con la fuente hídrica impactan tanto la calidad como la cantidad del agua, además de poner en riesgo la estabilidad del ecosistema. La deforestación reduce la capacidad del suelo para retener agua, aumenta la escorrentía, la erosión y puede alterar el ciclo hidrológico.

Durante la realización de la inspección de campo en el predio LA AGUADITA, la Autoridad Ambiental constató una afectación en un área que se encuentra en proceso de recuperación natural con especies nativas, situada sobre la Ronda Hídrica del cauce de la fuente conocida como LA AGUADITA.

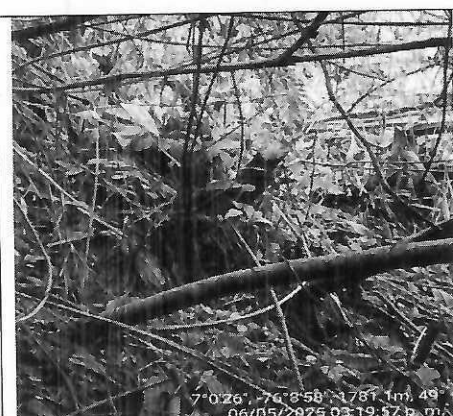
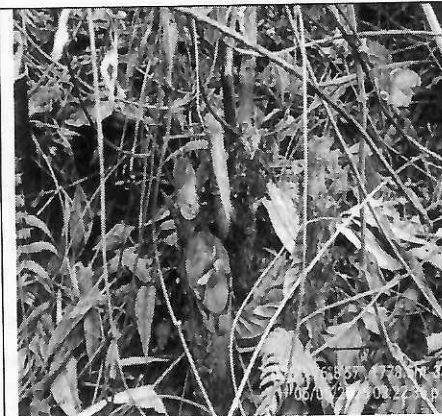
| <p><b>Imagen 4 - 5. Cauce de la fuente hídrica La Aguadita.</b></p> | | <p><b>Imagen 6. Tocones ronda hídrica afectada</b></p> |

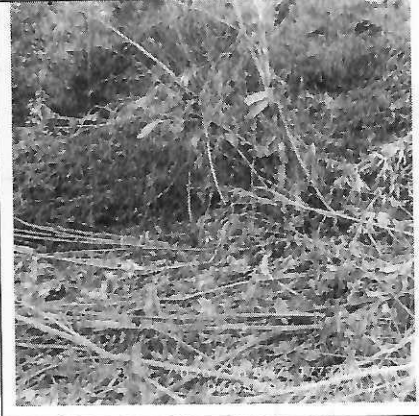
En la visita se logra identificar tocones presentes en el área afectada pero no se pueden tomar los diámetros a la altura del tocón (DSHOB), toda vez que los mismos están por debajo de 30cm.
