**CORPORACIÓN PARA EL DESARROLLO SOSTENIBLE DEL URABÁ  
CORPOURABA****AUTO**

**“Por el cual se inicia una indagación preliminar y se adoptan otras disposiciones”**

Que en los archivos de la Corporación para el Desarrollo Sostenible del Urabá reposa el Expediente N° **200-165126-0233-2025**, el cual contiene diligencias administrativas a la queja bajo consecutivo interno Nro. 400-34-01.63-5718 del 30 de septiembre de 2025, de la cual se extrae que en el lugar denominado como Jurime, sobre el cauce del Río Leon, vereda Villarteaga, municipio de Mutatá, departamento de Antioquia, se realizan actividades de extracción de material de playa (arena, grava u otros), sin contar con el respectivo permiso y/o autorización.

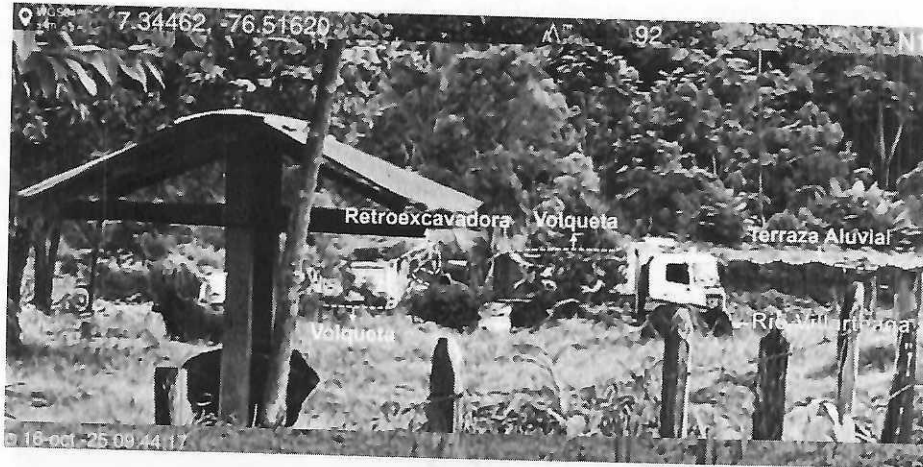
Una vez se llegó al sitio de presunta afectación, se logró evidenciar la presencia de dos (02) volquetas cargadas de material extraído del río Villarteaga, así como de una (01) retroexcavadora en operación asociada a la actividad extractiva denunciada (Figura 4); el acompañante comunicó a CORPOURABÁ que esta denuncia ya ha sido previamente

**Figura 3. Maquinaria asociada a actividades extractivas sobre el río Villarteaga.**

- En el área de afectación indicada, se evidenció la presencia de dos (02) volquetas cargadas de material extraído del río Villarteaga, así como de una (01) retroexcavadora en operación asociada a la actividad extractiva denunciada.

Con base en lo expuesto en el desarrollo técnico del presente informe, se recomienda a la oficina Jurídica de CORPOURABÁ tomar las determinaciones pertinentes relacionadas a la ejecución de actividades no autorizadas de explotación minera sobre el río Villarteaga, sin contar con la respectiva autorización y/o permisos establecidos por la normatividad ambiental vigente, así como notificar a los entes de control municipales en aras de coordinar futuras medidas de intervención.

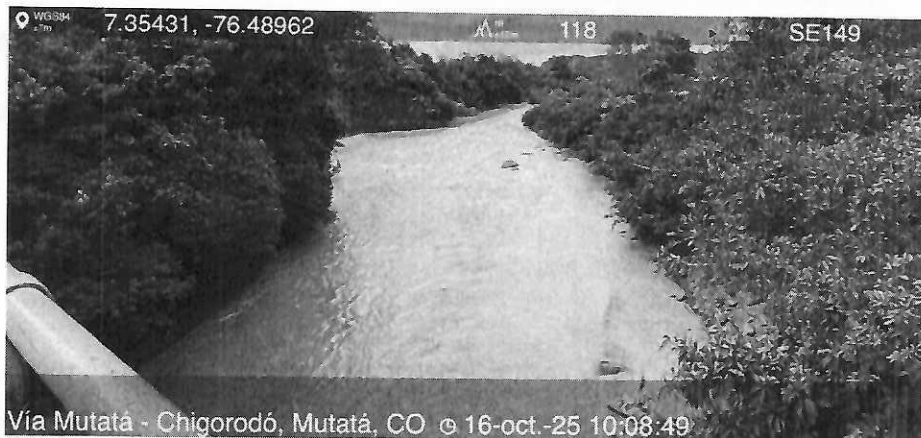
Se logró reestablecer acompañamiento con el señor Carlos Restrepo en el puente vehicular que cruza sobre el río Villarteaga, ubicado en la vía que comunica al municipio de Mutatá con el municipio de Chigorodó (Figura 5). En este punto, el acompañante comunicó a CORPOURABÁ que las actividades extractivas ponían en riesgo la integridad natural del recurso hídrico, aumentando su turbidez y perjudicando, asimismo, a las comunidades locales subsistentes del turismo generado por el atractivo que provoca este afluente aluvial.

**Figura 4. Vista panorámica del río Villarteaga.**
