CORPORACION PARA EL DESARROLLO SOSTENIBLE DEL URABA  
CORPOURABA

## AUTO

Por el cual se inicia un procedimiento sancionatorio ambiental, y se adoptan otras disposiciones

**Informe técnico N° 400-08-02-01-0595 del 26 de abril de 2024, del cual se sustrae lo siguiente:**

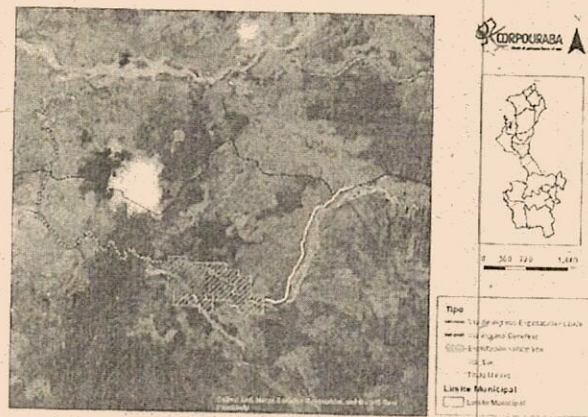
Figura 2. Polígono del área licenciada, contrato de concesión minera No. TAN-09311 y la ruta de acceso planteada por el usuario

En la siguiente figura se resalta el polígono correspondiente con el área licenciada, el contrato de concesión minera, la ruta de acceso planteada por el usuario y que desde el concepto técnico se consideró ambientalmente viable y la ruta de acceso que actualmente está utilizando el proyecto para el tránsito de volquetas y maquinaria amarilla, nótese que se realiza sobre el cauce del río Chigorodó

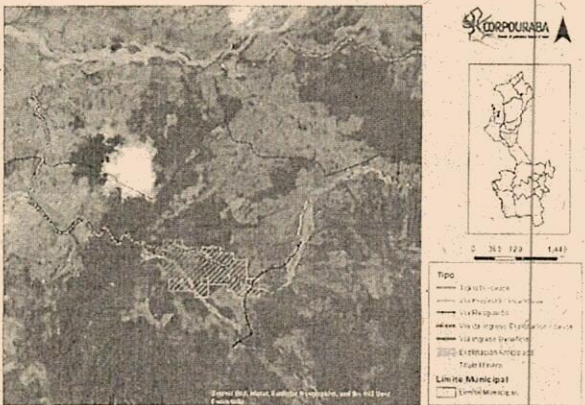
Figura 3. Recorrido efectuado al interior del área de influencia, intervención y planta de beneficio del proyecto minero

En la siguiente figura se detalla el recorrido efectuado al interior del área de influencia del proyecto minero así como en el área de intervención correspondiente con la explotación y el beneficio mineral, se resaltan los tramos del recorrido donde se observó material pétreo dispuesto y compactado sobre el terreno conformando vías de acceso las cuales corresponden con la que comunica con el resguardo indígena Polines de San Sebastián, una vía interna hacia el área de explotación y que se encuentra inconclusa y la vía de ingreso al área de explotación desde la planta de beneficio y que se encuentra sobre el cauce del río Chigorodó

Durante el recorrido de ingreso al título minero se observó material de arrastre dispuesto sobre el cauce y en un tramo aproximado de 700 m, lo cual obedece a la adecuación de la vía de acceso al área de explotación, para lo cual se obtuvo servidumbre sobre el predio con matrícula inmobiliaria No. 008-18124, no obstante lo anterior, se resalta que la adecuación de vía observada no llegaba hasta el área de explotación ni tampoco empieza en la vía terciaria, por el contrario se encuentra inconclusa y acorde con su estado no se encuentra en uso y no comunica las áreas de interés, es decir, la vía terciaria y el área de explotación

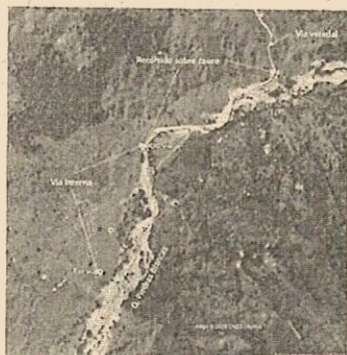
Figura 4 Avance de construcción de vía interna del proyecto

La anterior situación fue consultada con el señor Juan Pablo encargado de la planta de beneficio del proyecto minero operado por la empresa Exclamatur S.A.S. a lo cual manifiesta que no se ha logrado llegar a un acuerdo con el dueño del predio sobre el cual se tiene contemplado continuar con la vía.

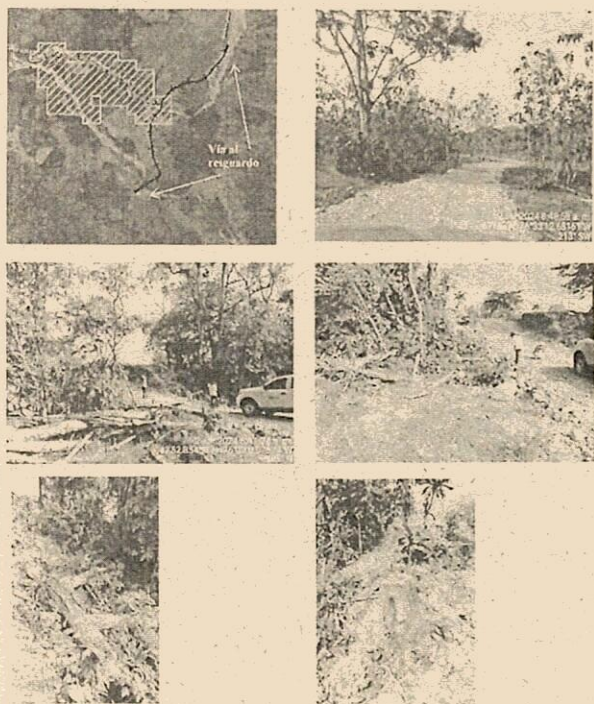
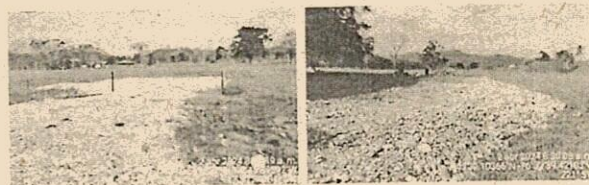
Figura 5 Vía interna del proyecto inconclusa

En la siguiente figura se presenta el avance en la construcción de la vía interna del proyecto y que fue autorizada en el marco de la evaluación del EIA y de la que trata el artículo quinto de la Resolución que otorgó la Licencia Ambiental

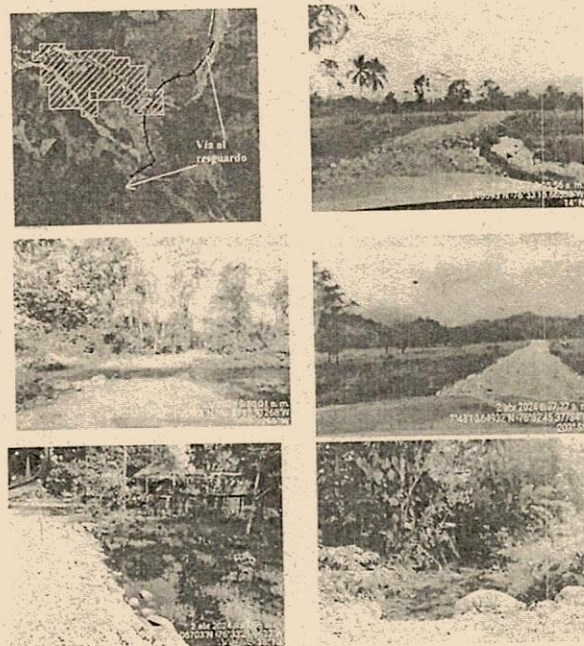
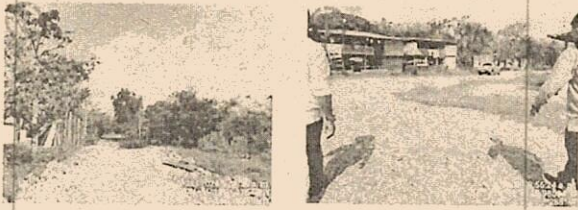
Figura 6. Evipencias fotográficas de la vía de acceso al resguardo Indígena San Sebastián de Polines, construida por el proyecto minero

Para la construcción de la vía que comunica con el resguardo indígena San Sebastián de Polines, no se solicitó concepto ambiental a la corporación y en tal sentido no se obtuvieron los permisos ambientales requeridos por el uso y aprovechamiento de los recursos naturales en la construcción de la vía a saber: Permiso de ocupación de Cauce y Aprovechamiento Forestal para los individuos arbóreos talados.

En las siguientes imágenes se presentan las evidencias fotográficas de la vía de acceso al resguardo Indígena San Sebastián de Polines, construida por el proyecto minero.

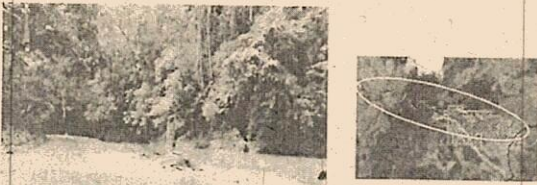
Figura 7. Acceso al área de explotación y construcción vía sobre el cauce del río

El acceso al área de explotación anticipada se realiza desde la planta de beneficio localizada en el sitio conocido como La Cerrazón sobre el cauce del río Chigorodó en sentido aguas arriba en un tramo aproximado de 2km hasta la confluencia de la quebrada Piedras Blancas con el río Chigorodó en el área de explotación anticipada, este recorrido lo realizan diariamente las volquetas y maquinaria amarilla utilizados en las actividades extractivas, de acuerdo con información suministrada por el operario de la excavadora que estaba en el sitio se realizan alrededor de 120 viajes diarios y se utiliza una excavadora.

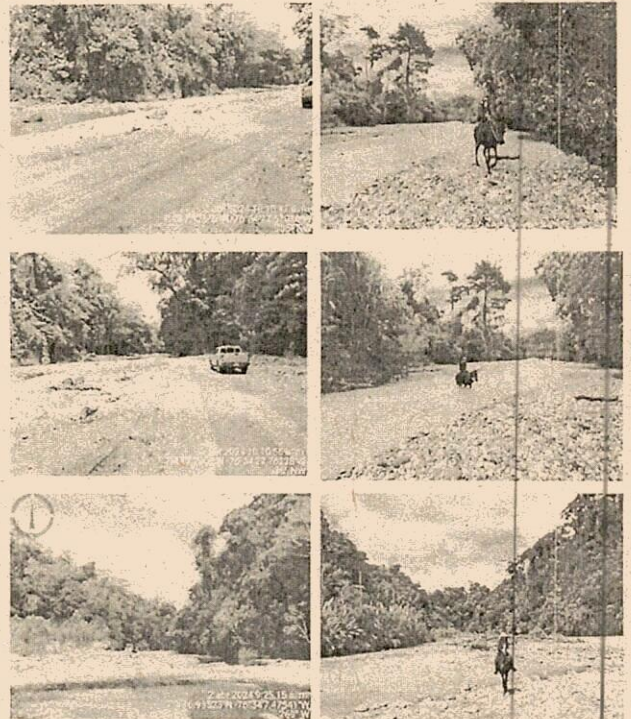
Figura 10. Comparativo de fotografías del área intervenida por el proyecto minero, mediante la adecuación de una vía al interior del cauce del río Chigorodó

En las siguientes fotografías se muestra un comparativo del aspecto general del río Chigorodó entre el área de explotación y el área del beneficio mineral y que según lo evidenciado durante la visita se está utilizando como acceso al área de explotación y sobre el cual se construyó una vía; nótese el cambio drástico en el paisaje y en la geomorfología del cauce, donde para el año 2022 se caracterizaba por tener una topografía suave y homogénea a lo ancho del cauce mientras que para el año 2024 se evidencian cambios abruptos en la topografía del cauce generados por la disposición y compactación de materiales de construcción en forma de terraplén para la consolidación de una vía.

Este cambio morfológico del cauce genera por tanto una disminución del ancho del cauce lo que a su vez genera aumento de la corriente y por tanto se propicia la generación de procesos erosivos laterales que a medida que transcurre el tiempo generaran la pérdida del suelo de sustrato de la vegetación de ribera y por tanto pérdida de la vegetación y de los procesos ecológicos asociados a esta

Teniendo en cuenta lo anterior es importante resaltar que el tránsito de vehículos pesados y maquinaria amarilla al interior del cauce de fuentes hídricas conlleva a una serie de impactos que pueden derivar en una afectación drástica del recurso hídrico y los ecosistemas que se desarrollan en la ronda hídrica de estos afluentes, así las cosas y dicha actividad genera impactos sobre el recurso hídrico a saber: alteración de la calidad del agua por posibles fugas de grasas y aceites, compactación de horizontes permeables, por tanto, disminución de las tasas de infiltración y recarga directa del río e impactos sobre la hidrobiota presente

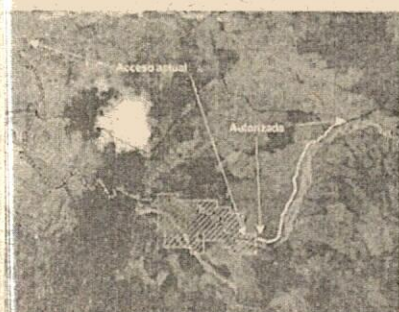
Figura 11 Vía autorizada en EIA Vs Vía usada actualmente  
R-AA-136  
Versión 03  
Página 17 de 30

En la siguiente imagen se resalta el trazado de la vía de acceso al área de explotación anticipada y que fue aprobada en la evaluación del EIA y la vía de acceso que está usando el proyecto minero en la actualidad, es de resaltar que la actual vía de acceso corresponde con el cauce del río Chigorodó, lo cual no fue autorizado por la corporación

De acuerdo a lo anterior, la construcción de la vía se debió realizar sobre el trazado autorizado y acordado sobre el predio con matrícula inmobiliaria No. 008-18124, y que cualquier modificación debía ser consultada previamente a CORPOURABA, situación que no fue acatada por el interesado.

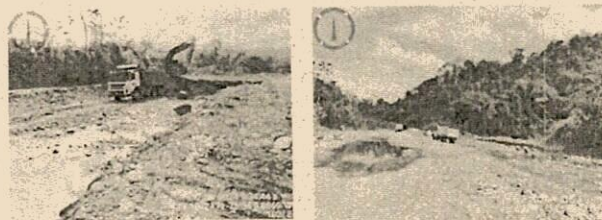
Al momento de la visita se encontraba personal del proyecto minero ejecutando actividades extractivas, se evidenció arranque mecánico con excavadora de dragas, cargue a volquetas y transporte hacia la planta de beneficio, la explotación se realiza mediante un barrido homogéneo, sin embargo se observaron frentes de explotación conformados por excavaciones localizadas de forma aleatoria sobre el cauce, lo cual no es ambientalmente adecuado, en el sentido en que se debe propiciar por homogenizar la topografía del cauce a fin de evitar acumulación o interrupción del flujo de agua

Adicionalmente, se observó que se ha explotado contiguo a las orillas del río, situación no conveniente para la estabilidad de las márgenes en cuanto a afectaciones por procesos erosivos, el frente de explotación activo se encuentra al interior del área autorizada en la Licencia Ambiental y que corresponde con la explotación anticipada, sin embargo, aguas arriba de esta se observó un área con rastros de actividad minera y la conformación de una vía, adicionalmente, aguas abajo del área autorizada y por fuera del título minero se evidenciaron frentes de explotación tipo excavaciones y rastros de actividades mineras, por lo que se presume que se ha explotado por fuera del área autorizada en la Licencia Ambiental

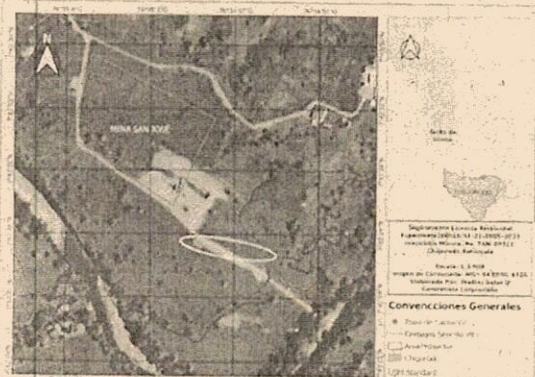
Figura 15. Mapa del área de ubicación de la planta de beneficio, captación superficial de agua y drenajes sencillos

Por otro lado, se constató que para el funcionamiento de la planta de beneficio que se encontró operando, el titular ha realizado algunas intervenciones que requieren permisos ambientales adicionales que no han sido tramitados ni obtenidos. Específicamente, se evidencia una captación de agua mediante la canalización y desvío de un drenaje natural existente en el área, con el fin de abastecer los requerimientos hídricos de la planta de beneficio. Este tipo de captación de agua superficial requiere contar con una concesión de aguas debidamente otorgada por la autoridad ambiental, lo cual no se ha gestionado

Además, como parte de las operaciones de la planta se implementaron pozos de sedimentación para permitir la decantación de sedimentos y material particulado generado durante el proceso de trituración del material extraído. Estos sistemas puntuales de tratamiento de aguas residuales no domésticas también requieren contar con un permiso de vertimientos aprobado por la autoridad ambiental, permiso con el que actualmente no se cuenta
