CORPORACIÓN PARA EL DESARROLLO SOSTENIBLE DEL URABÁ  
CORPOURABA

## Resolución

**“Por medio de la cual se realizan unos requerimientos y se dictan otras disposiciones”**

Que una vez recibida la queja, el personal técnico adscrito a la Subdirección de Gestión y Administración Ambiental realizó visita el 16 de diciembre de 2025, originándose el concepto técnico Nro. 400-08-02-01-3979 del 30 de diciembre de 2025, donde se extrae lo siguiente:

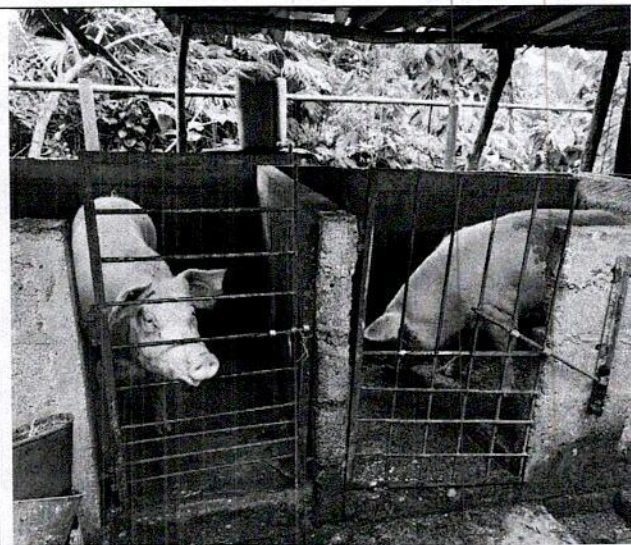
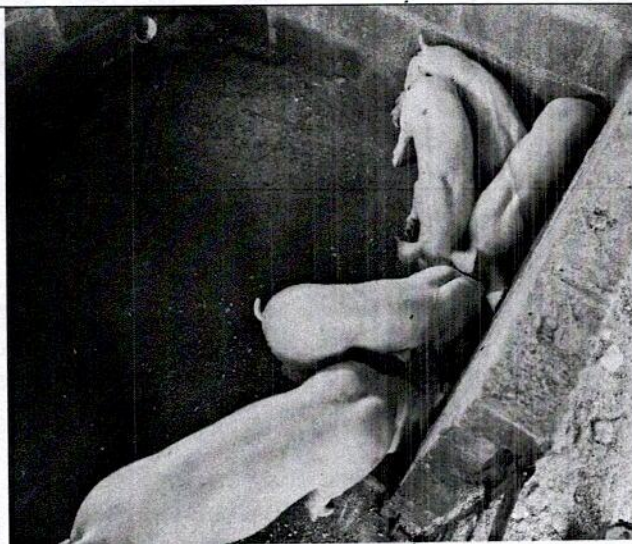
Durante el recorrido por el predio que supuestamente genera la afectación, se encontró una cochera que cuenta con 4 cerdos adultos y 7 cerdos pequeños (Lechones), distribuidos en 6 secciones, (ver fotografías 1 y 2), en el momento de la visita no se presentaban fuertes olores, ni se generaban descargas de aguas residuales, sin embargo la cochera cuenta con 1 pozo séptico como tratamiento previo antes de ser vertido a un canal que pasa por un costado del predio y funciona como límite con otro predio vecino

Fotografía 1. Cerdos grandes

Fotografía 2. Cerdos pequeños

En la visita técnica realizada el día 16 de diciembre de 2025 y teniendo como insumo la fotografía #1 y 2, se evidencia que hay criadero de cerdos como lo informa el quejoso, sin embargo en el momento de la visita no se presentaron fuertes olores, es importante resaltar que la visita fue realizada tipo 10: 00am y el olor percibido no estaba por fuera de los límites para ser considerado ofensivo, aunque dicha percepción es subjetiva dado a que no existe parametrización alguna para esta sensación.

- *Solicitar la implementación de un plan de reforestación complementario a las especies ya instaladas en el predio con individuos aromatizantes que reduzcan la percepción de olor en la comunidad circundante.*
- *Implementación de un sistema de tratamiento adecuado para convertir las heces de los porcinos en un abono orgánico u/o la implementación de un biodigestor, con el fin de que no se dispongan las heces de los cerdos directamente al suelo sin someterlas a un tratamiento como compostaje (...)*

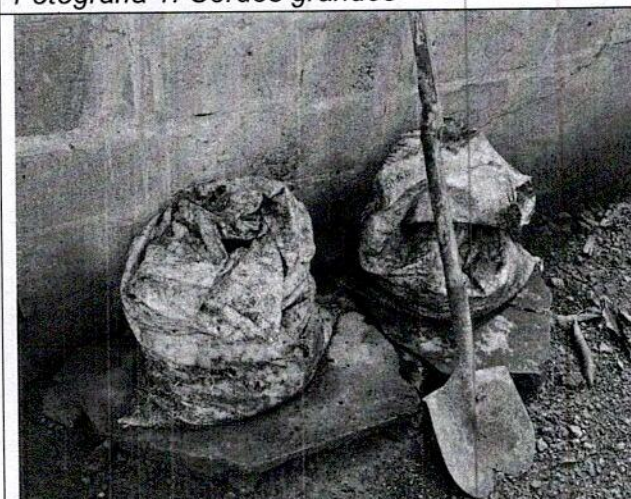
Indagando a la señora Nora Velásquez, Hija del señor Uberney Velásquez y la señora Flor Roldan contra quien instauraron la queja, indica lo siguiente: el estiércol de cerdo se recoge en seco y se disponen en un costal, las cocheras se lavan solo por la orina que generan los

Fotografía 3. Estiércol porcino

En la fotografía 3 se observa el estiércol recogido en costales y en la fotografía 4, se observa el pozo séptico para el tratamiento de las aguas provenientes del lavado de las cocheras sin los excrementos, dado que estos son recogidos en seco, no se identificaron barreras naturales con especies aromatizantes que contrarresten el olor propio de la actividad Porcícola.

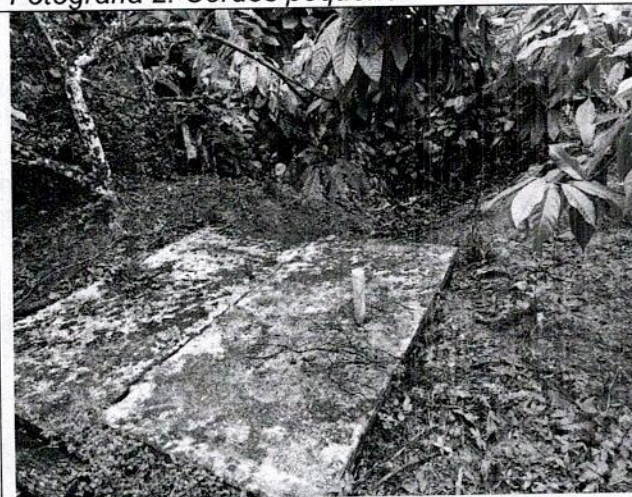
cerdos y la mugre que se hace por el cuido cuando lo riegan, además cuentan con un pozo séptico que trata el agua residual antes de ser vertido directamente al canal (Ver fotografía 3 y 4)

Fotografía 4. Pozo séptico de las cocheras

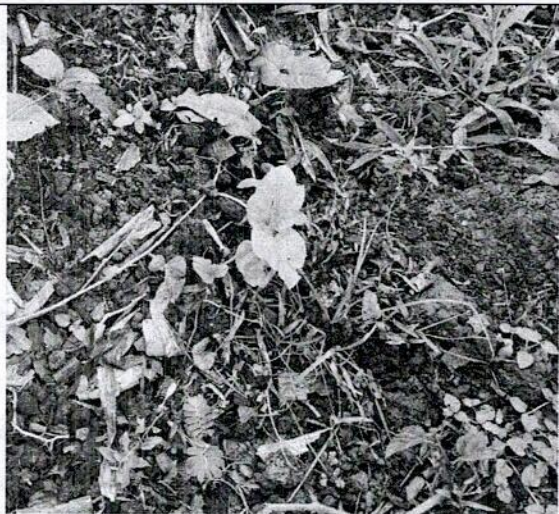
Según lo manifestado por el señor Uberney Velásquez, los excrementos son recogidos en un costal y los disponen en un cultivo de plátano, que se encuentra retirado de las viviendas dado que el predio es de 1 Ha y en el cultivan, plátano, yuca, cacao y árboles frutales (Ver fotografía 5 y 6)

Los excrementos son dispuestos directamente en el suelo sin el proceso de tratamiento como compostaje

Fotografía 5. Estiércol regado en plantaciones de plátano

En la fotografía # 5, se puede observar el estiércol regado en una plantación de plátano con una extensión de 1Ha el cual está alejado de infraestructuras y en la fotografía 6, se observa la vivienda del presunto infractor que solo tiene de vecino a una vivienda al costado izquierdo
