**CORPORACIÓN PARA EL DESARROLLO SOSTENIBLE DEL URABA
CORPOURABA**

Por la cual se ordena el archivo de una queja ambiental y se adoptan otras disposiciones.

SEGUNDO: Que la Subdirección de Gestión y Administración Ambiental de la Corporación, mediante informe técnico de Infracciones Ambientales N° 160-08-02-01-2846 del 16 de diciembre de 2024, refiere lo siguiente:

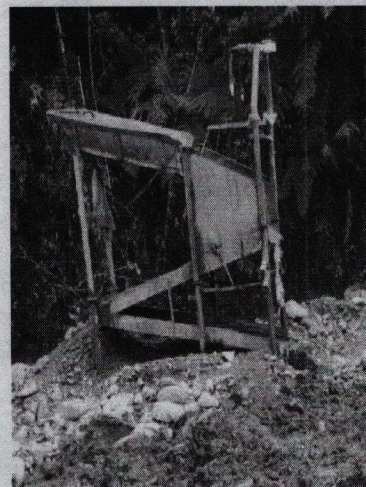
En el momento de la visita se encontró maquinaria tipo retroexcavadora y tolva para lavado de materiales con agua a presión. Dicha maquinaria se encontraba sin realizar ninguna labor durante el día porque había tenido un desperfecto mecánico, según lo manifestado por los presentes.

Imagen 4-5: Maquinaria en sitio

De acuerdo a una posterior verificación realiza en la vereda Santa Teresa, sector La Escuela – Predjo El Vergel, se determina que la maquinaria y equipos encontrados el día de la visita de campo ya fueron retirados.
