**CORPORACION PARA EL DESARROLLO SOSTENIBLE DEL URABA  
CORPOURABA****AUTO**

**Por el cual se inicia un procedimiento sancionatorio ambiental, y se adoptan otras disposiciones**

Que la Subdirección de Gestión y Administración Ambiental de CORPOURABA, realizó visita técnica el día 21 de julio de 2026, al barrio la cadena, en jurisdicción del municipio de Carepa, cuyo resultado se plasmó en el informe técnico N° 400-08-02-01-1883 del 22 de julio de 2026, del cual se sustrae lo siguiente:

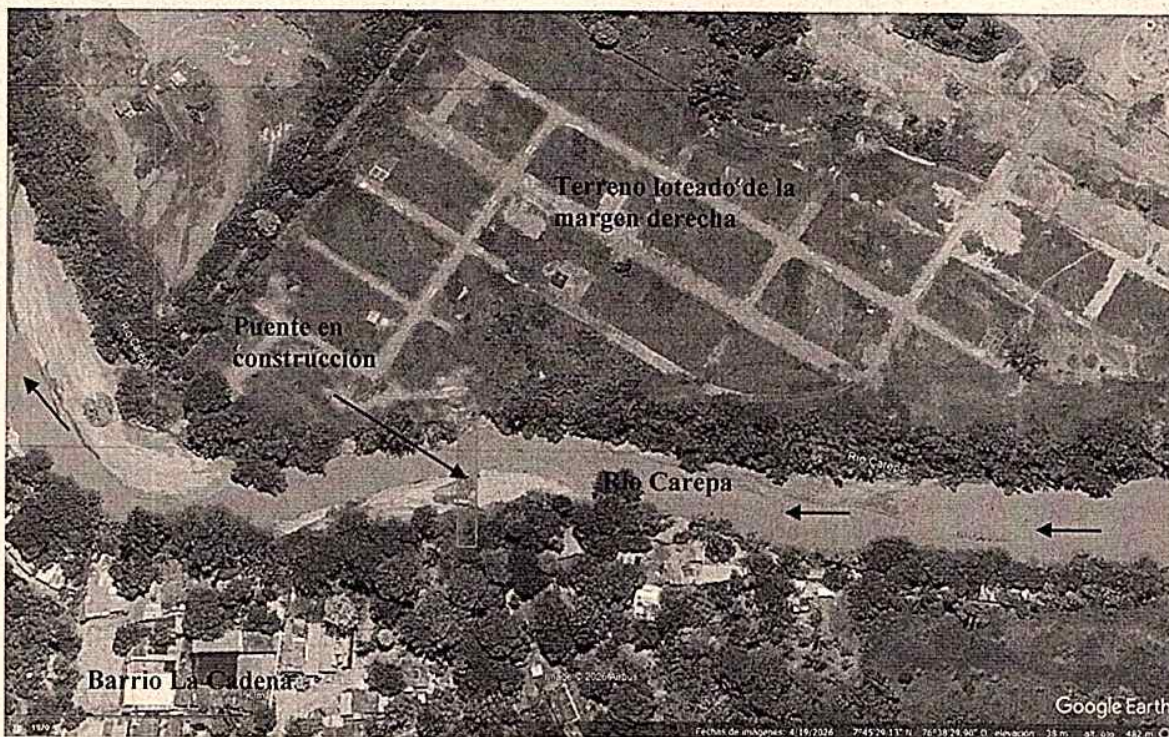
Imagen 1: Editada de Google Earth de 19 de abril de 2026. Se observa el sitio donde se construye el puente sobre el río Carepa y el terreno loteado de la margen derecha.

Según información suministrada por los lugareños, el señor Carlos Eloy Mosquera Julio, alias "Carlos Lotes", identificado con cédula de ciudadanía No. 71.257.190, lotea el terreno de la margen derecha del cauce del río Carepa, como muestra la imagen 1 y construye el puente para comunicar el área urbana del municipio con el terreno loteado que corresponde con suelo rural, según el POT del municipio de Carepa.

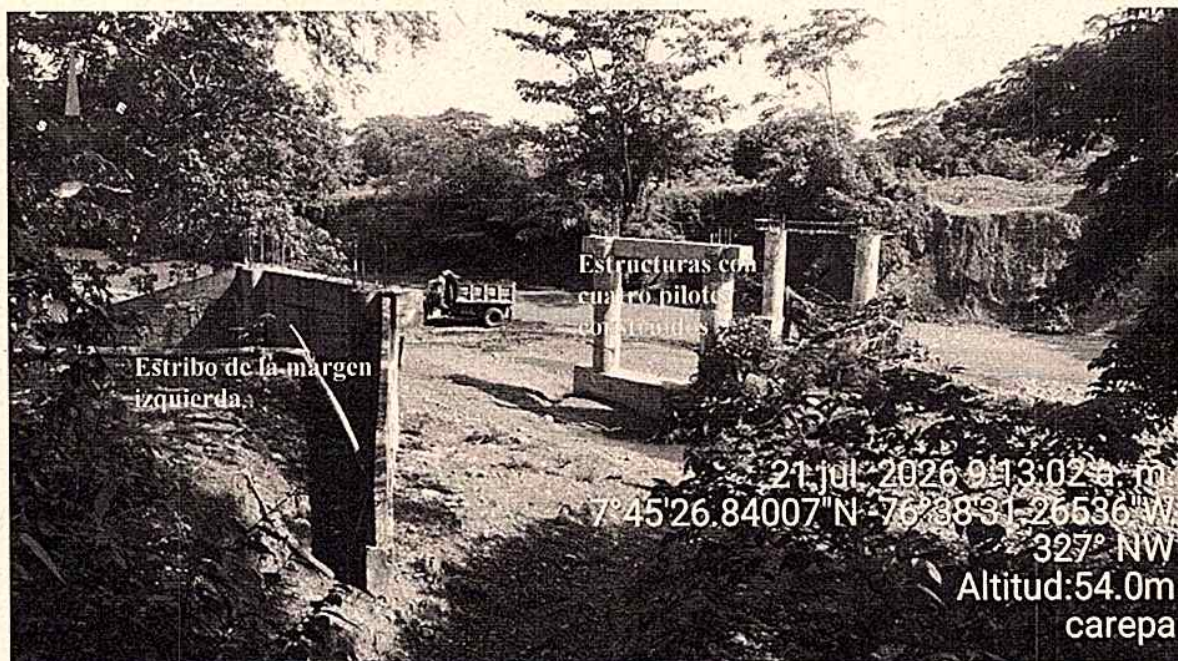
6. Se observa material vegetal retenido por las estructuras que incluyen los cuatro pilotes, lo que puede formar palizadas en el cauce.
7. Según información suministrada por los lugareños, el señor Carlos Eloy Mosquera Julio, alias "Carlos Lotes", identificado con cédula de ciudadanía No. 71.257.190, lotea el terreno de la margen derecha del cauce del río Carepa, como muestra la imagen 1 y construye el puente para comunicar el área urbana del municipio con el terreno loteado que corresponde con suelo rural, según el POT del municipio de Carepa.

- Afectación al recurso agua, por la remoción de materiales que causan cambios en la calidad físico química del agua y cambios en la dinámica natural del cauce por las estructuras construidas.

Foto 1: Estribo de la margen izquierda y dos estructuras con dos pilotes construidos sobre el cauce del río Carepa sin el debido permiso por parte de CORPOURABA.

Requerir al señor Carlos Eloy Mosquera Julio, para que devuelva las condiciones iniciales del cauce del río Carepa en el tramo intervenido, mediante el retiro de las estructuras construidas, toda vez

que no se conocieron estudios de diseños y memorias de cálculo que validen la calidad técnica, durabilidad y funcionalidad de las obras a construir.

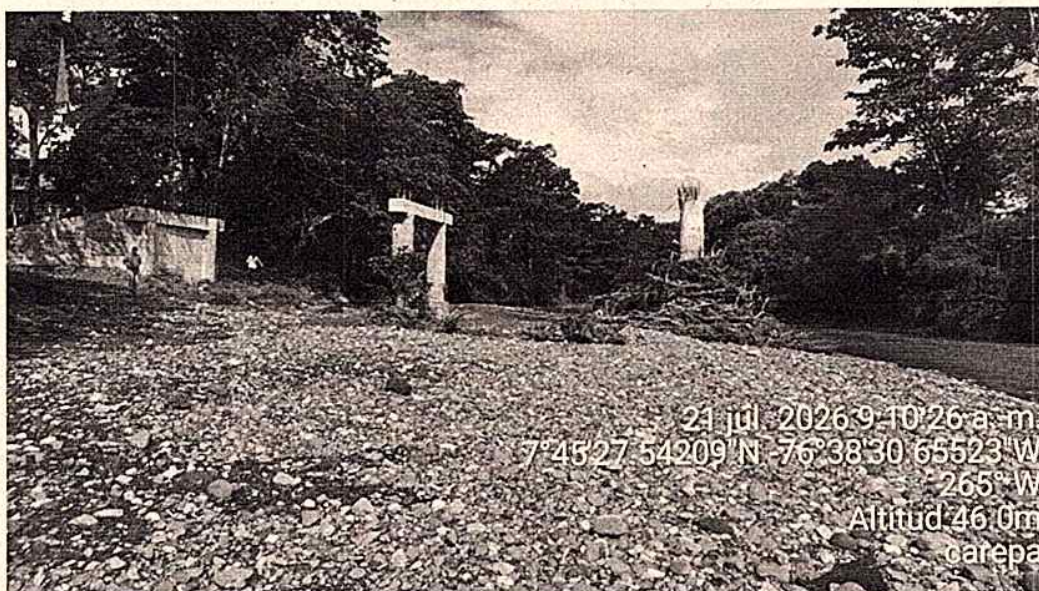
Foto 2: Estructuras con cuatro pilotes sobre el cauce del río Carepa a la altura del barrio La Cadena y estribo de la margen izquierda.

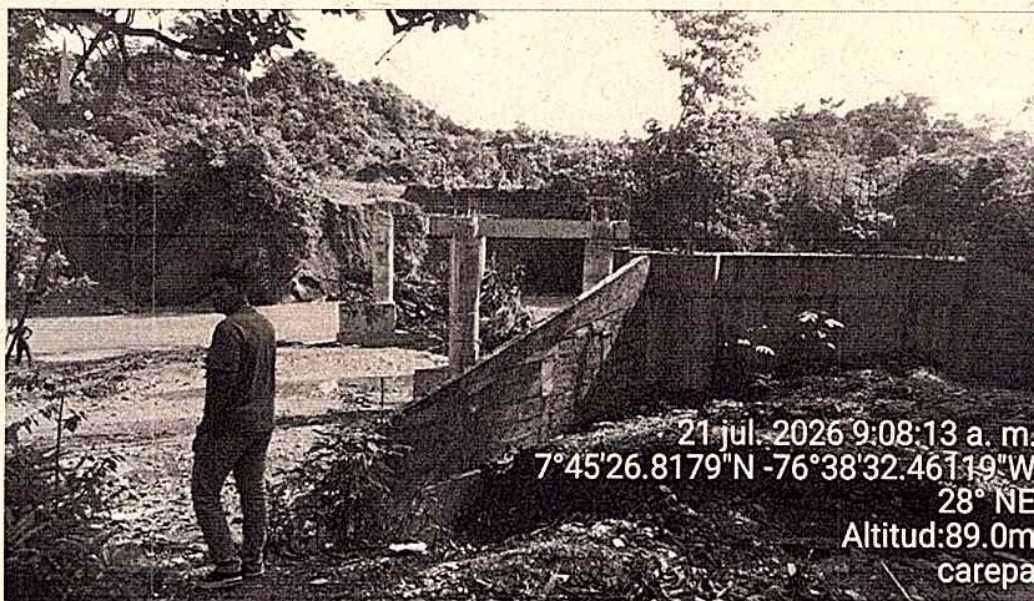
Foto 3: Estribo de la margen izquierda y dos estructuras con dos pilotes construidos sobre el cauce del río Carepa.

La construcción del puente se inició en el mes de abril del presente año, se ha construido el estribo de la margen izquierda, dos estructuras con dos pilotes de apoyo y el estribo de la margen derecha del cauce del río Carepa y a la fecha la obra está inconclusa e interrumpida hace varias semanas.
