**CORPORACION PARA EL DESARROLLO SOSTENIBLE DEL URABA
CORPOURABA****Auto****Por el cual se impone medida preventiva y se adoptan otras disposiciones**

dejaron contenidos en el informe técnico N° 400-08-02-01-0848 del 21 de abril de 2026, del cual se sustrae lo siguiente:

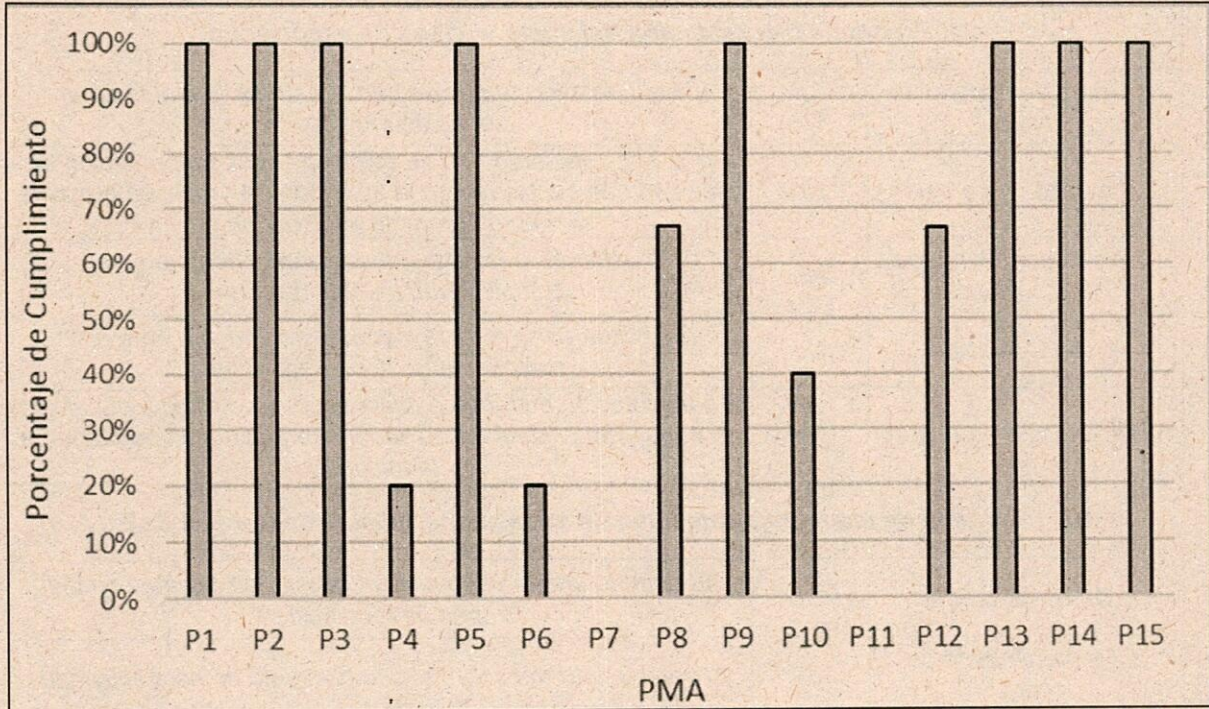
Con base en la revisión del cumplimiento del Plan de Manejo Ambiental para el Contrato de Concesión Minera N° NFC-16371 realizada (Tabla 6), se establece que, para el periodo comprendido entre los meses de junio y diciembre del 2025, se tuvo un cumplimiento del 68% de las actividades estipuladas en el PMA; cabe aclarar que del 32% de incumplimiento evidenciado, el 21% representan actividades no aplicables en la fase actual del proyecto, y el 11% actividades que no han sido ejecutadas o que el usuario no reporta desarrollo de las mismas. En la Figura 10 puede consultarse el porcentaje de cumplimiento de cada programa evaluado para el PMA.

Figura 20. Porcentaje de cumplimiento del PMA.
