**CORPORACIÓN PARA EL DESARROLLO SOSTENIBLE DEL URABA  
CORPOURABA**

**AUTO**

**Por el cual se impone medida preventiva y se adoptan otras disposiciones.**

**TERCERO:** De la visita realizada se expidió el informe técnico de infracciones ambientales N° 400-08-02-01-244 del 18 de noviembre del año 2020, donde se dejó contenido lo que a continuación se indica:

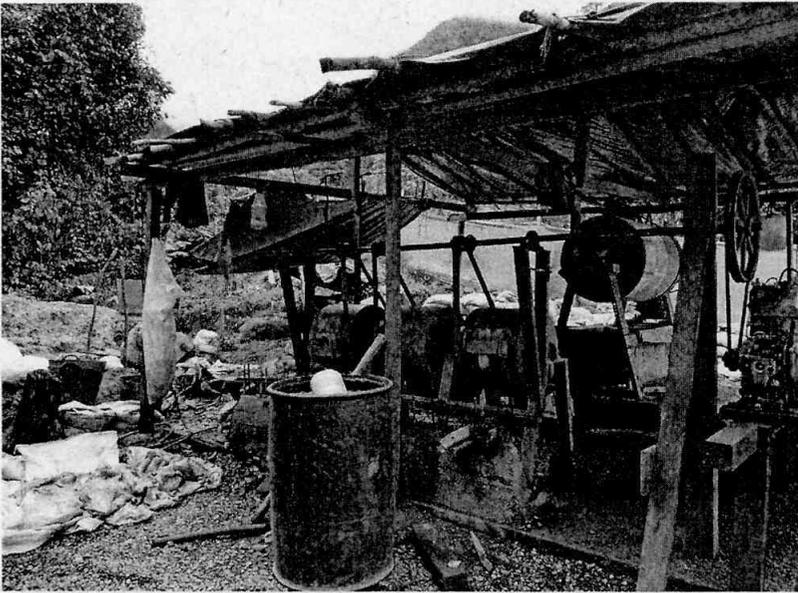
**ENTABLE MINERO:**

*Nótese los molinos en serie, denominados cocos utilizados para la molienda del material pétreo o mina*

*La Policía debe proceder a inutilizar los equipos utilizados en las plantas de beneficio minero, entre ellos, motores como plantas eléctricas y molinos*

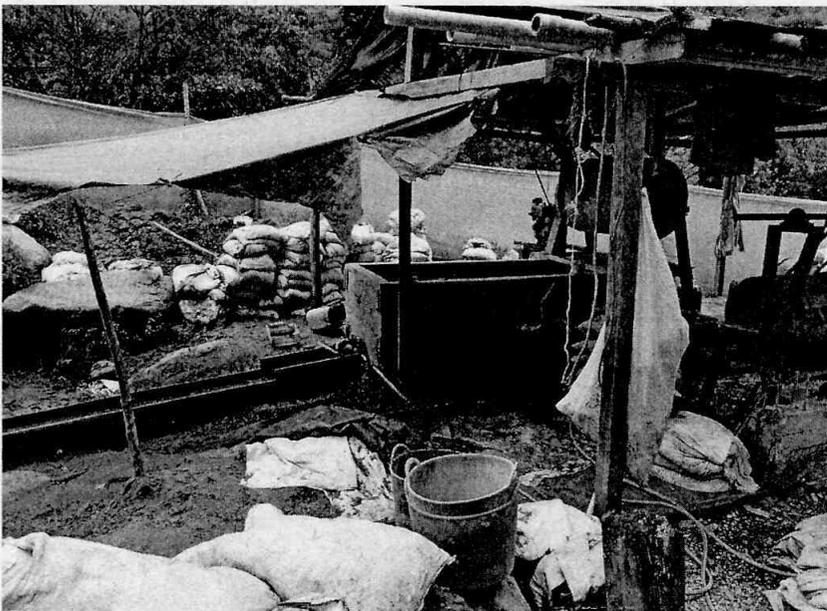
*Nótese la infraestructura compuesta por tanques de sedimentación y canal de aprovechamiento y almacenamiento de material de mina en aproximadamente 30 sacos*

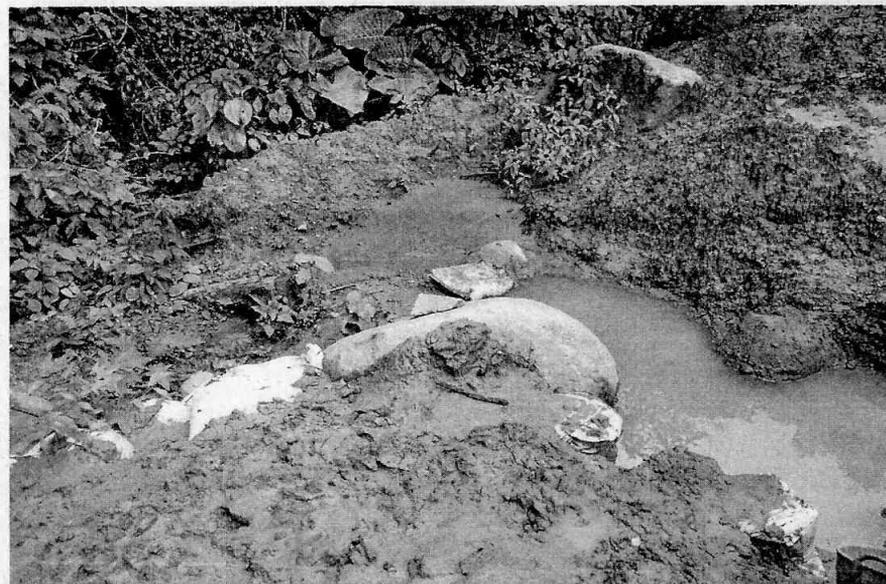
*Vertimiento ilegal de aguas con sedimentos y arenas producto de la molienda, llamadas colas*

*Es de anotar que en el desarrollo de las labores mineras se realizan vertimientos directos sobre la fuente hídrica sin ningún tratamiento previo, ocasionando cambios en las condiciones físico-químicas de las aguas.*
