CORPORACIÓN PARA EL DESARROLLO SOSTENIBLE DEL URABÁ
CORPOURABA

AUTO

Por el cual se inicia un procedimiento sancionatorio ambiental, y se adoptan otras disposiciones

PRIMERO: En los archivos de CORPOURABÁ, se encuentra radicado el expediente N° 200-16-51-26-0028-2024, donde obra el informe técnico de infracciones ambientales N° 400-08-02-01-0459 del 10 de abril de 2024, en el cual se destaca lo siguiente:
(...)

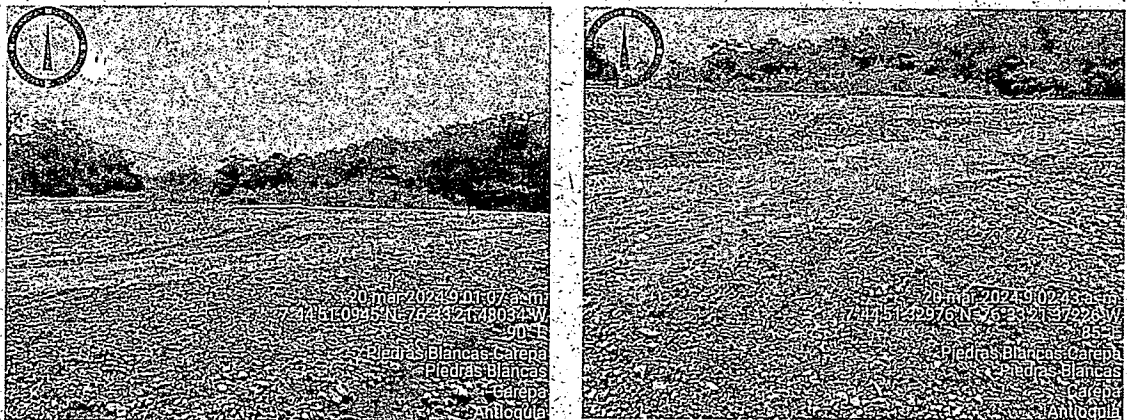
Dentro de la información suministrada en la queja se encuentra la localización de las intervenciones mineras la cual obedece a la siguiente coordenada: 7°44'50.4"N 76°33'20.9" W, acorde con lo anterior, se procedió a inspeccionar el punto en cuestión, el cual se localiza sobre el cauce del río Carepa en cercanía del centro poblado de Piedras Blancas; en este sector se observan intervenciones antrópicas de baja magnitud asociadas el tránsito de motocicletas y ganado.

Figura 2. Cauce del río Carepa en punto georreferenciado en la queja.
