REPÚBLICA DE COLOMBIA**CORPORACIÓN PARA EL DESARROLLO SOSTENIBLE DEL URABÁ
CORPOURABA****Auto****Por medio del cual se impone medida preventiva y se adoptan otras disposiciones.**

Que personal de La Subdirección de Gestión y Administración Ambiental de CORPOURABA, con la finalidad de verificar los hechos y posibles afectaciones, realizo visita técnica el día 07 de mayo de 2026, y emitió el informe técnico N° 160-08-02-01-1142 del 14 de mayo de 2026, del cual se sustrae lo siguiente:

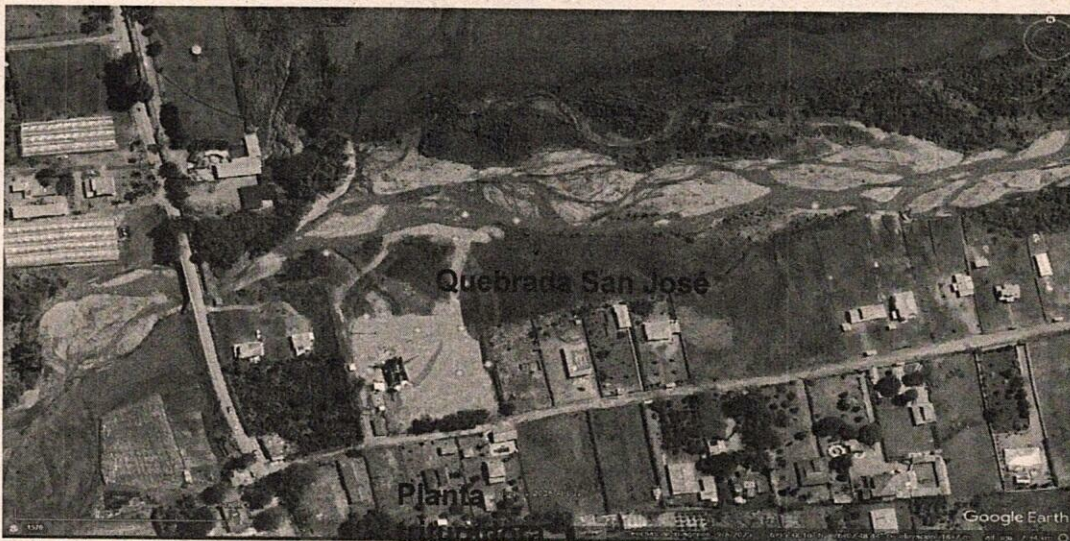
Imagen 1: Editada de Google Earth de 8 de septiembre de 2025. Se observa la ubicación de la planta trituradora hacia la margen izquierda de la quebrada San José, vereda del mismo nombre.

El cauce de la quebrada San José presenta un carácter trezado, como se observa en la imagen 1, es decir, se observan varios canales por donde fluye su caudal, siendo el canal principal hacia la margen izquierda, según la imagen de Google Earth de septiembre de 2025; entre los canales del cauce están las barras de sedimentos, algunas de estas barras son laterales, otras barras son centrales formando pequeñas islas.

En el recorrido de campo por la quebrada San José, se observa su cauce intervenido, donde las barras de sedimentos que se observan en la imagen 1 han desaparecido, encontrando un solo canal irregular, remoción de materiales formando hondonadas y montículos y las orillas del cauce expuestas con sedimentos (ver foto 1). La línea base del cauce ha disminuido, lo que confirma la intervención del cauce. Los materiales aluviales están compuestos por sedimentos de diferente tamaño y composición, predominan materiales gruesos desde cantos, guijarros, gravas y arenas de diferente tamaño.
