REPÚBLICA DE COLOMBIA
CORPORACIÓN PARA EL DESARROLLO SOSTENIBLE DEL URABA
CORPOURABA

Resolución

“Por la cual se realizan unos requerimientos y se determinan otras disposiciones”.

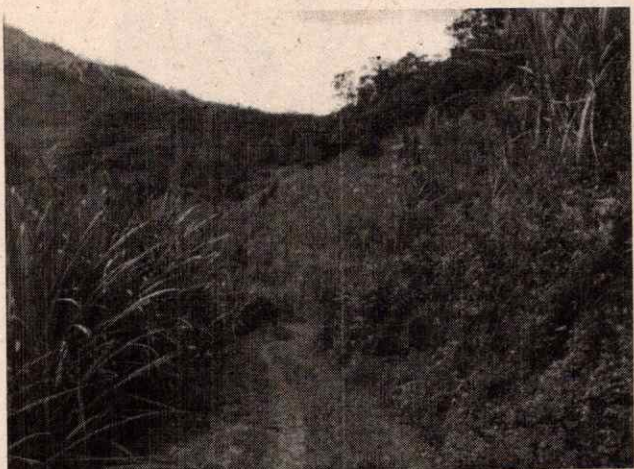
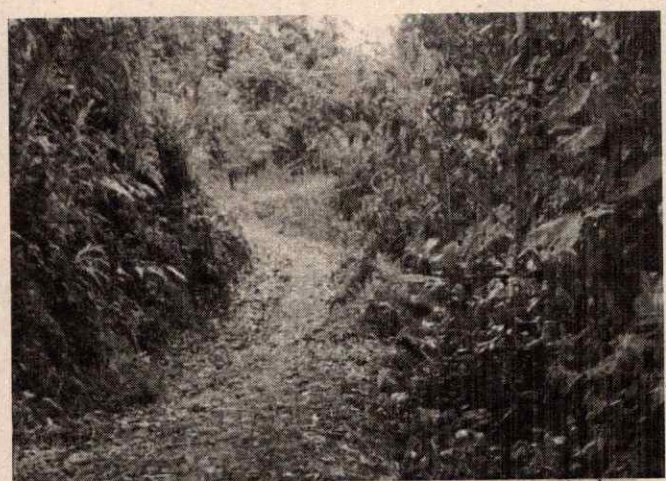
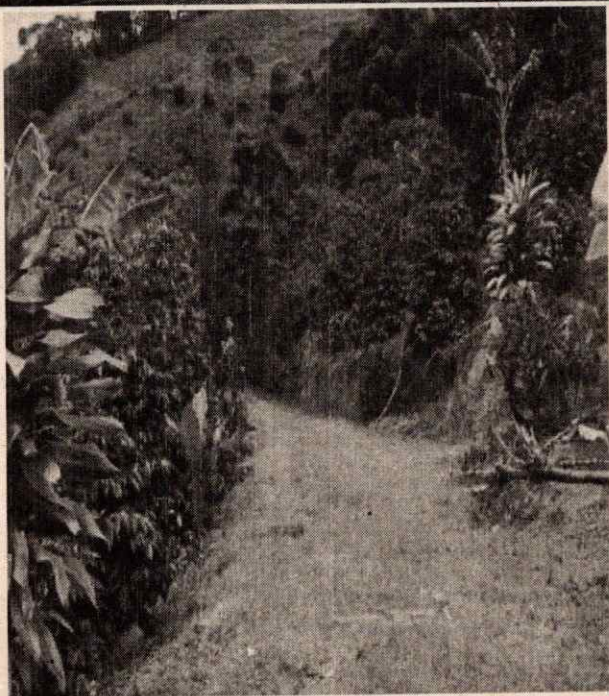
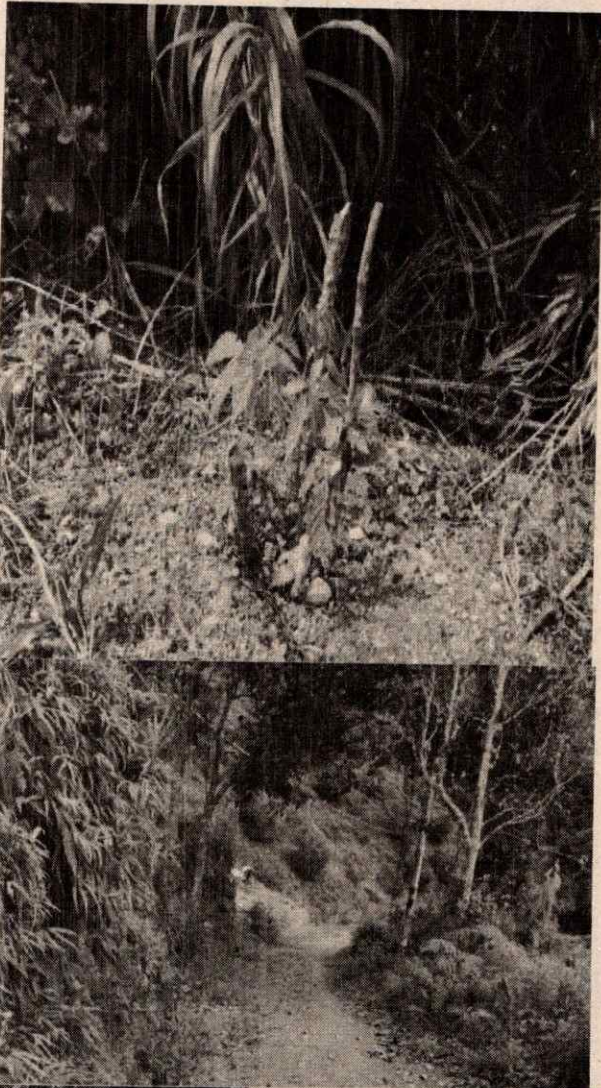
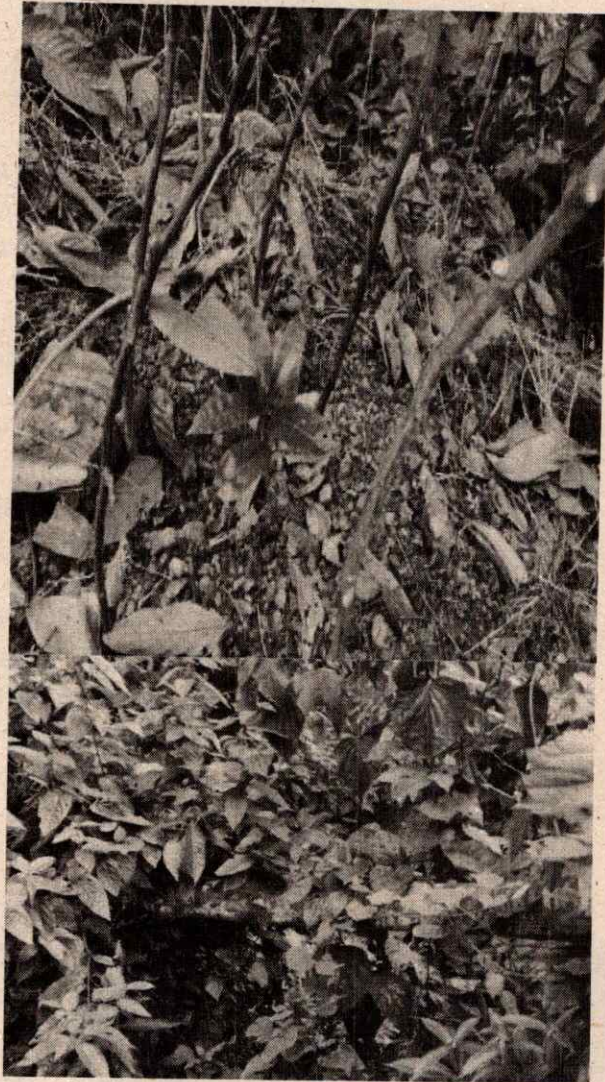
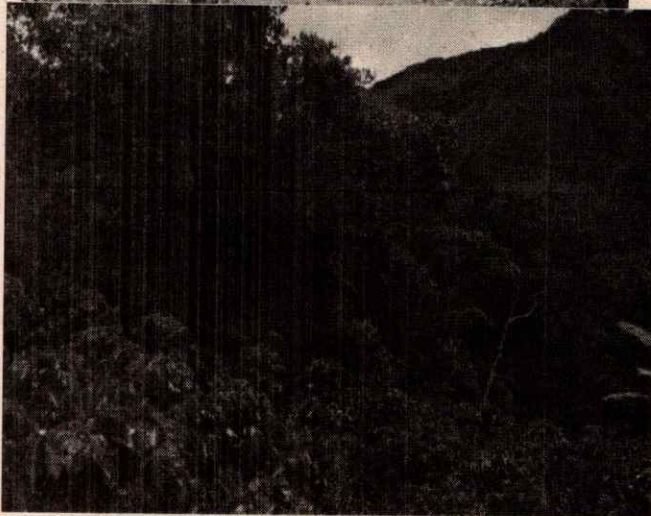
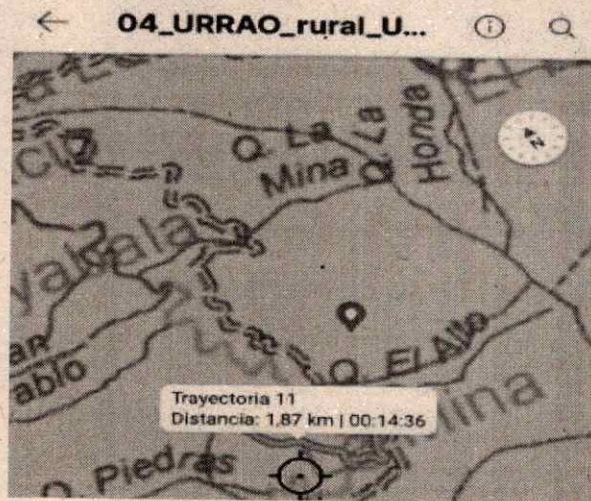
Registro fotográfico

- Durante la visita técnica se constató que, según información suministrada por el acompañante, aproximadamente hace 10 meses se realizó una intervención no autorizada en un área boscosa ubicada dentro de la ronda hídrica. Esta intervención incluyó la tala de varios individuos arbóreos. Sin embargo, en el recorrido de campo solo se evidenciaron ramas secas correspondientes a un único individuo, lo cual impidió la identificación de la especie, el cálculo del volumen

extraído y la determinación precisa del área intervenida. Debido al tiempo transcurrido desde la afectación, se observó una recuperación natural de la cobertura vegetal, razón por la cual no se encontraron tocones visibles que permitieran verificar la magnitud de la intervención inicial.

- Durante el recorrido de campo se evidenció el **ensanchamiento de un camino rural existente**, con un **ancho aproximado de 2.5 metros** y una **longitud de aproximadamente 1.8 kilómetros**, el cual estaría siendo utilizado para el manejo y salida de productos agrícolas del predio. No obstante, dicho tramo **no presenta características estructurales propias de una vía formal**, ya que se encuentra cubierto en su mayoría por **pastos y arvenses**, lo cual sugiere un **uso ocasional o limitado**. En ese sentido, **no se configura como una vía establecida o permanente**, aunque se reconoce que **hubo intervención reciente en cobertura vegetal**, posiblemente con remoción superficial del suelo en algunos sectores.

- Durante la inspección en campo, se constató que **el presunto infractor ha cesado las actividades de intervención** previamente realizadas en la zona. Asimismo, se evidenció la **ejecución de acciones de restauración pasiva**, consistentes en **labores de reforestación** con la siembra de aproximadamente **25 plántulas de especies vegetales como Guayacán (Tabebuia spp.) y Barcino (Clusia spp.)**, lo que sugiere una intención de mitigar los impactos ocasionados por la tala y apertura del camino rural.

- Se recomienda realizar el enriquecimiento de la reforestación previamente ejecutada, mediante la siembra de al menos 20 plántulas de especies nativas propias del ecosistema local, con el fin de fortalecer los procesos de restauración ecológica en la zona intervenida.

- en caso de requerir la construcción, ampliación o adecuación de una vía terciaria rural, deberá solicitar autorización previa ante la Oficina de Planeación Municipal correspondiente, así como adelantar los trámites ambientales que apliquen, tales como permiso de aprovechamiento forestal y/o permiso de ocupación de cauce, según sea el caso.
