CORPORACIÓN PARA EL DESARROLLO SOSTENIBLE DEL URABA
CORPOURABA
Resolución

Por la cual se realizan unos requerimientos y se adoptan otras disposiciones.

Posteriormente, la Subdirección de Gestión y Administración Ambiental de CORPOURABA, realizó visita técnica el 23 de septiembre de 2025, cuyo resultado se dejó contenido en el informe técnico N° 160-08-02-01-2476 del 30 de septiembre de 2025, del cual se sustrae lo siguiente:

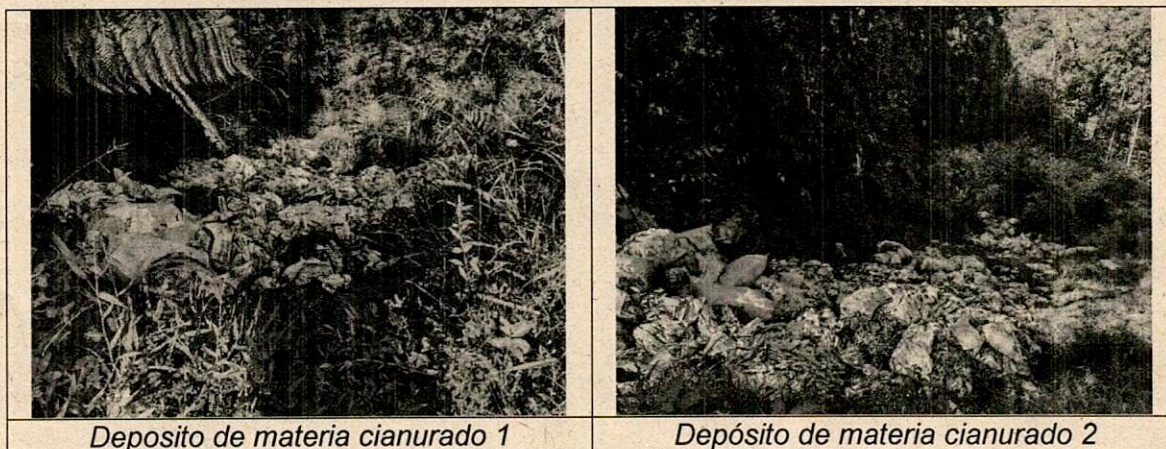
En el lugar se encontraron dos puntos donde se depositaron costales los cuales contenían lodos solidificados al momento de la visita sin embargo algunos se encontraron vacíos debido a que estos se lavaron por acción de las lluvias, la zona donde se depositaron los residuos es alta en vegetación y de alta pendiente, de acuerdo lo observado esta vierte sus aguas a la quebrada tierra adentro lo cual puede generar problemas de contaminación por cianuración y afectar a las comunidades aguas abajo.

El material depositado se encontró almacenado en costales, algunos lodos ya se encontraban solidificados y otros disueltos por acción de las lluvias del sector, dadas las condiciones de alta pendiente del sector y la mala disposición de este se observa que se vio afectado el recurso agua debido a que las aguas lluvias contaminadas llegaron a la quebrada tierra adentro, la cual aguas abajo es usada como acueducto veredal y en actividades piscícolas.

Requerir al señor Eider Alexander Gaviria identificado con número de cedula CC. 1.038.335.118, para que se abstenga de seguir depositando esta clase de materia y realice el retiro de este de los dos puntos observados en la visita.
