**REPÚBLICA DE COLOMBIA****CORPORACIÓN PARA EL DESARROLLO SOSTENIBLE DEL URABA  
CORPOURABA****Auto**

**“Por medio del cual se inicia una indagación preliminar y se adoptan otras disposiciones”**

**SEGUNDO:** Que, en atención a lo descrito anteriormente, personal de la Subdirección de Gestión y Administración Ambiental-SGAA realizó visita técnica el día 04 de agosto de 2026, a fin de verificar el asunto relacionado de la queja y sus resultados quedaron plasmados en el Informe Técnico N° 400-08-02-01-2199 del 19 de agosto de 2026, del cual se sustrae lo siguiente:

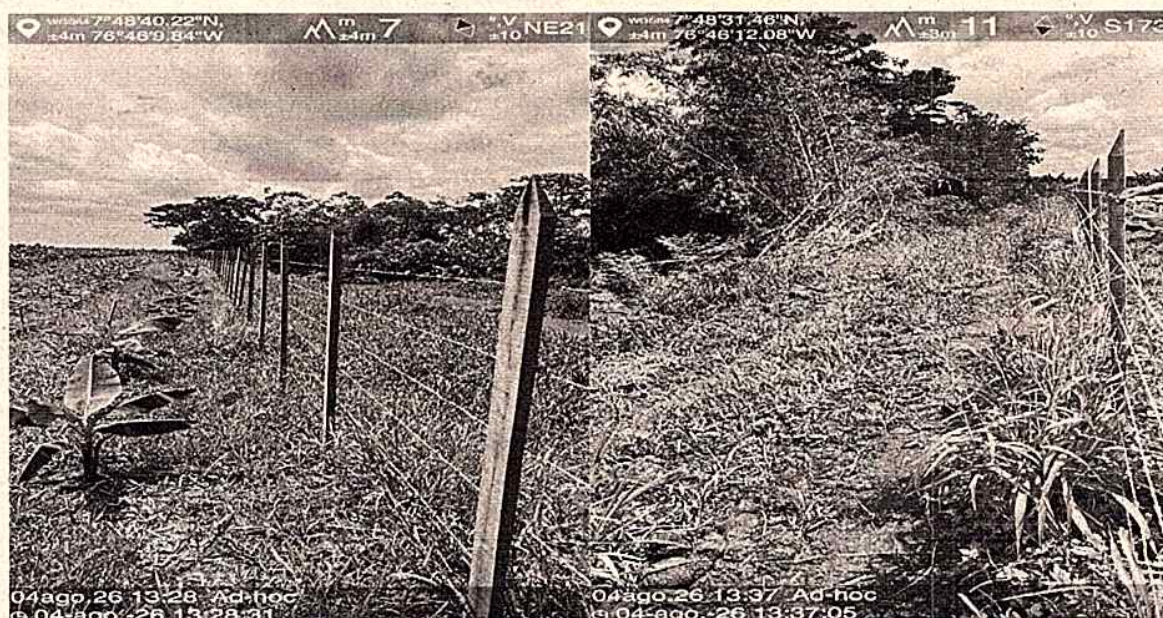
Figura 2. Plantación de banano en el área de retiro.

Durante la inspección técnica realizada en el sector objeto de inspección (Figura 1), se evidenció la ejecución de actividades relacionadas con la siembra de plantas de banano así como una cerca de alinderación destinada a delimitar el área de la finca, estas intervenciones están ocupando 10 metros de los 15 que se establecen en el Plan de Ordenamiento Territorial – POT del municipio como área de retiro y zona de protección hidráulica del canal El Cuatro.

Con fundamento en la situación expuesta y analizada en el respectivo concepto técnico, y teniendo en consideración los antecedentes, circunstancias y elementos técnicos allí descritos, se recomienda a la Oficina Jurídica requerir al representante legal de la finca Curazao para que en un plazo no mayor a treinta (30) días calendario realice el retiro de cerco y plantaciones y respete el área de retiro que en este caso es de quince (15) metros contados desde la orilla del canal EL Cuatro.
