CORPOURABA

Resolución

Por la cual se da por terminado el permiso de ocupación de cauce otorgado mediante Resolución N° 200-03-20-01-1731 del 04 de agosto de 2026 y se adoptan otras disposiciones.

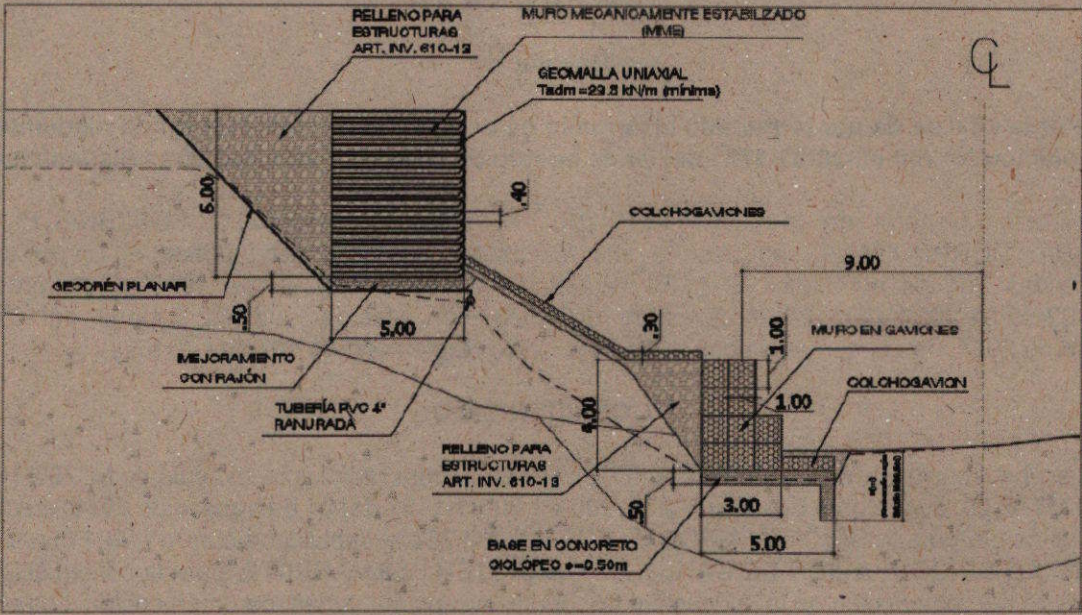
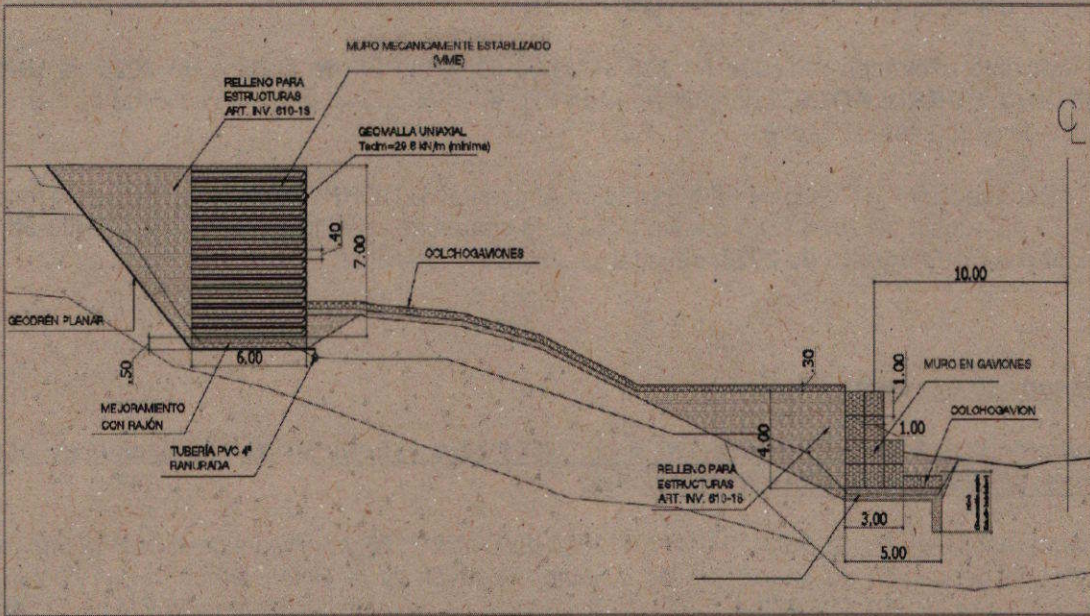
Para las siguientes estructuras:

Las obras por perfil, se presentan a continuación:

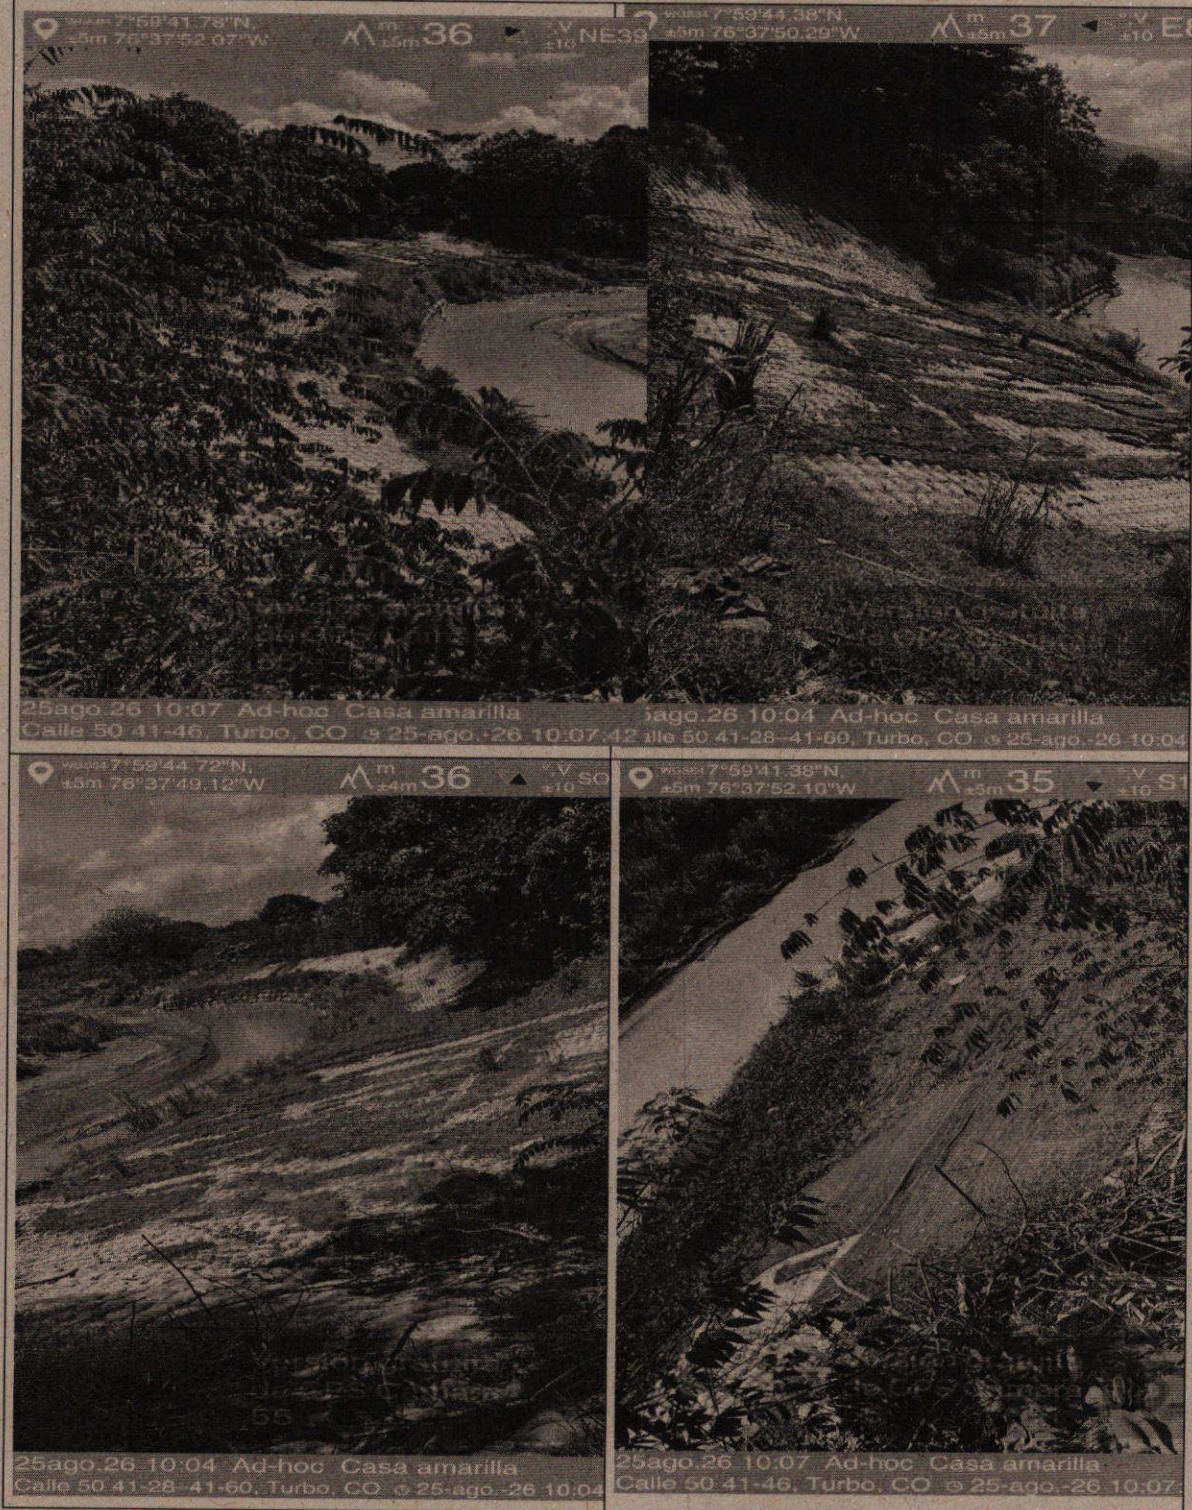
Se observa una obra de mitigación de erosión y estabilización de taludes a orillas del rio currulao, Cuenta con geomalla sobre la pendiente para evitar el desprendimiento de tierra, reforzada con vegetación y/o cobertura orgánica.
